U-Car Grading Report

U-car Grading Report

| รุ่น | TOYOTA HILUX REVO 2.4 | | |
| รุ่นปี | 2020 | เลขไมล์ | 41,348กม. |

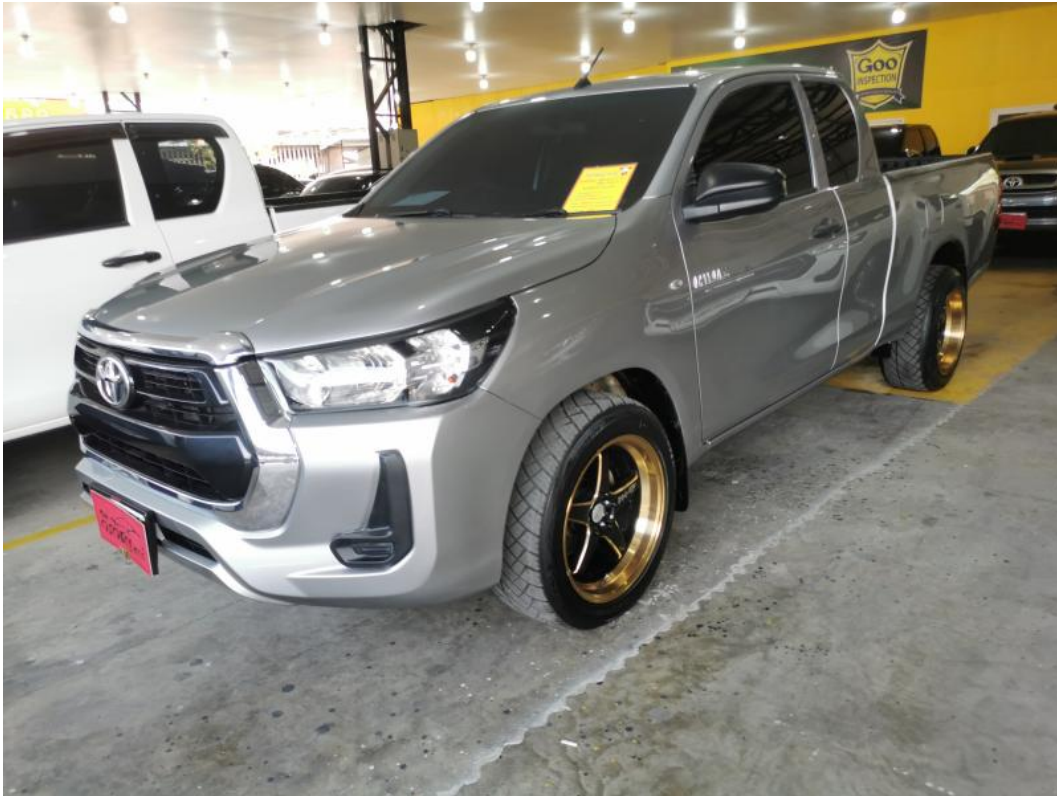
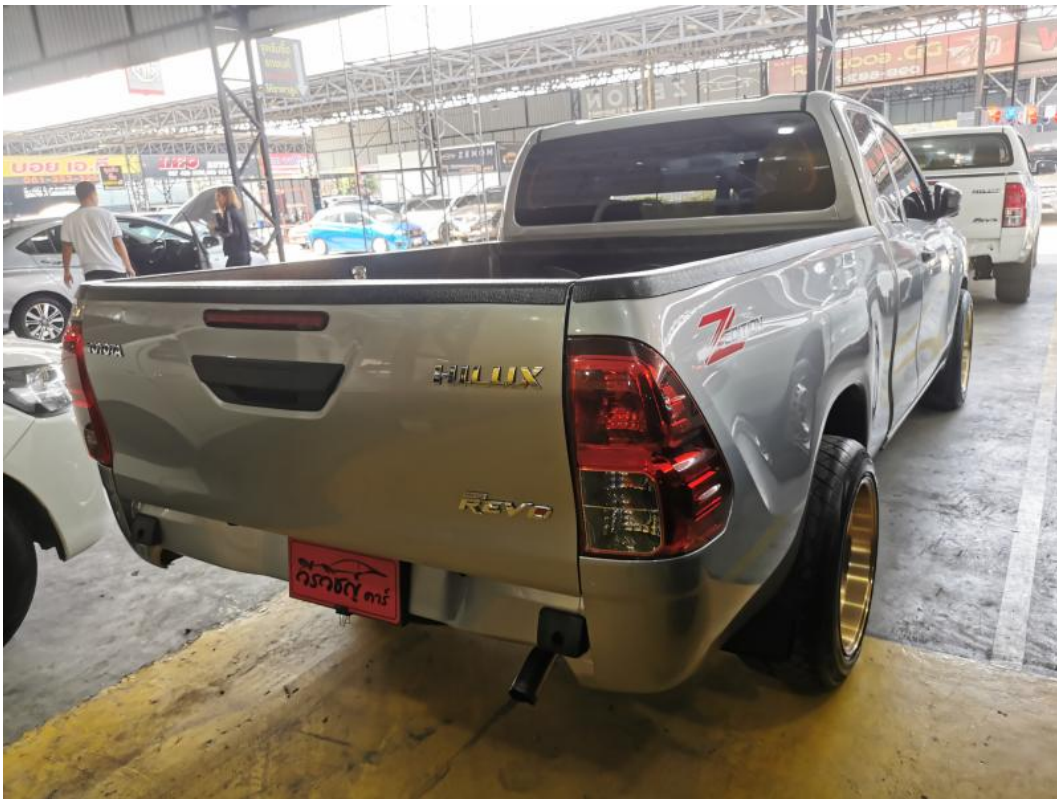
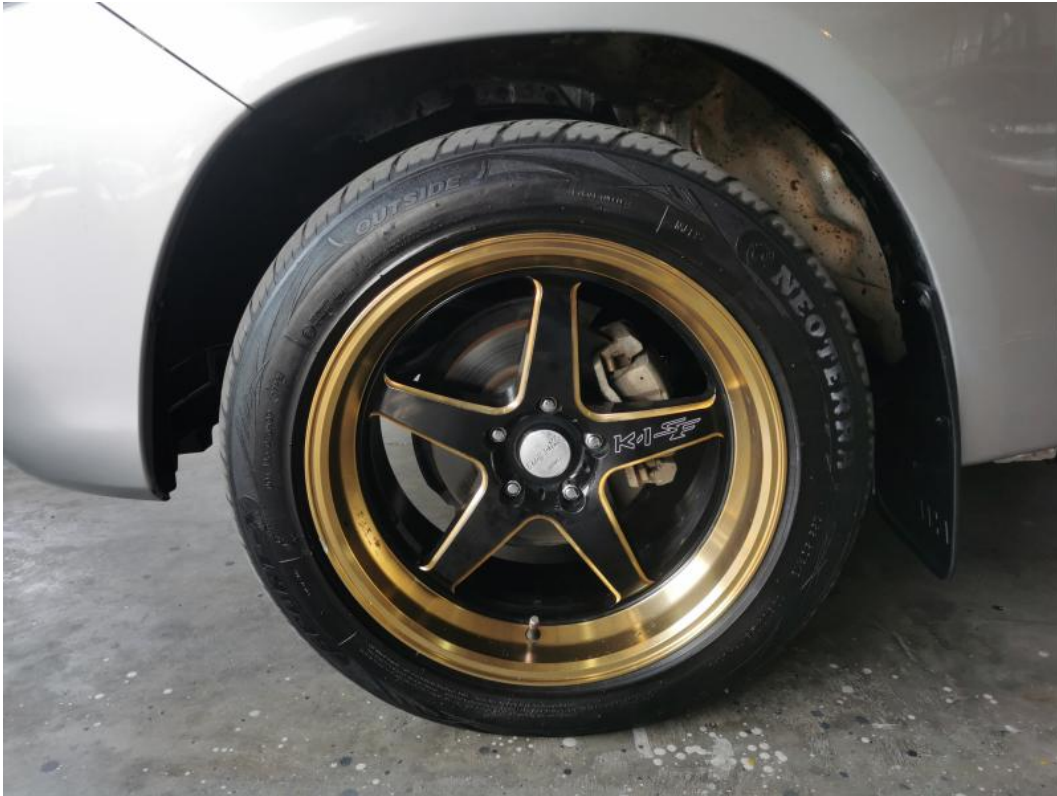
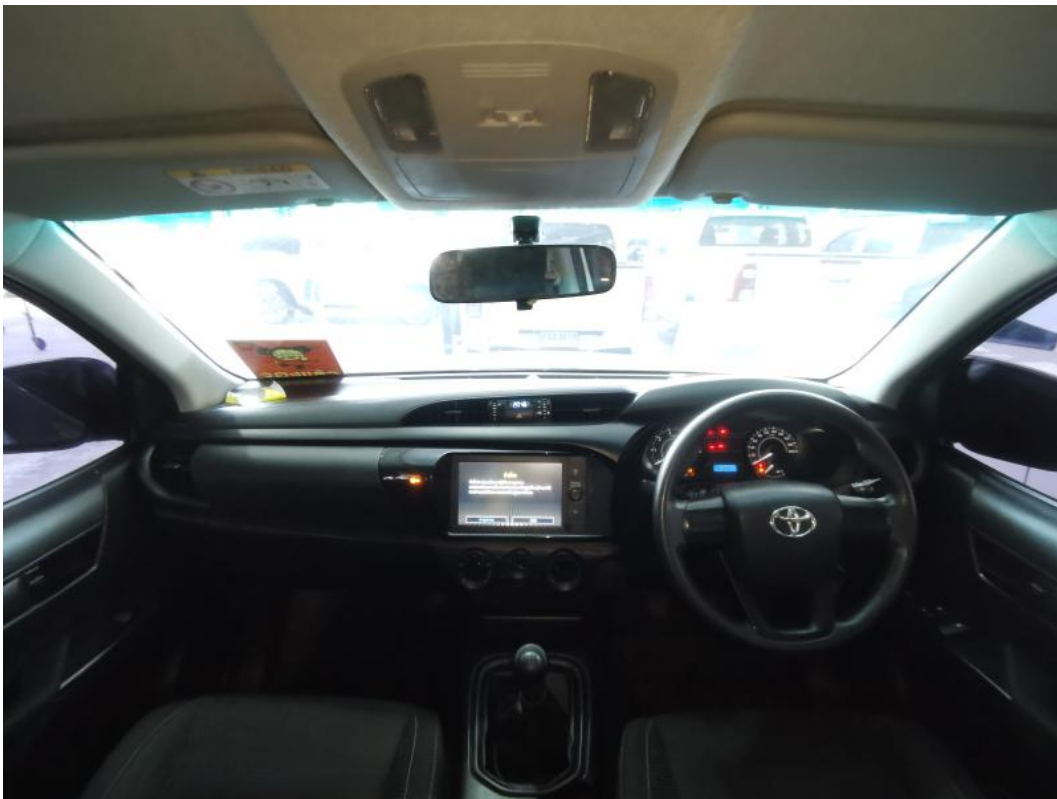
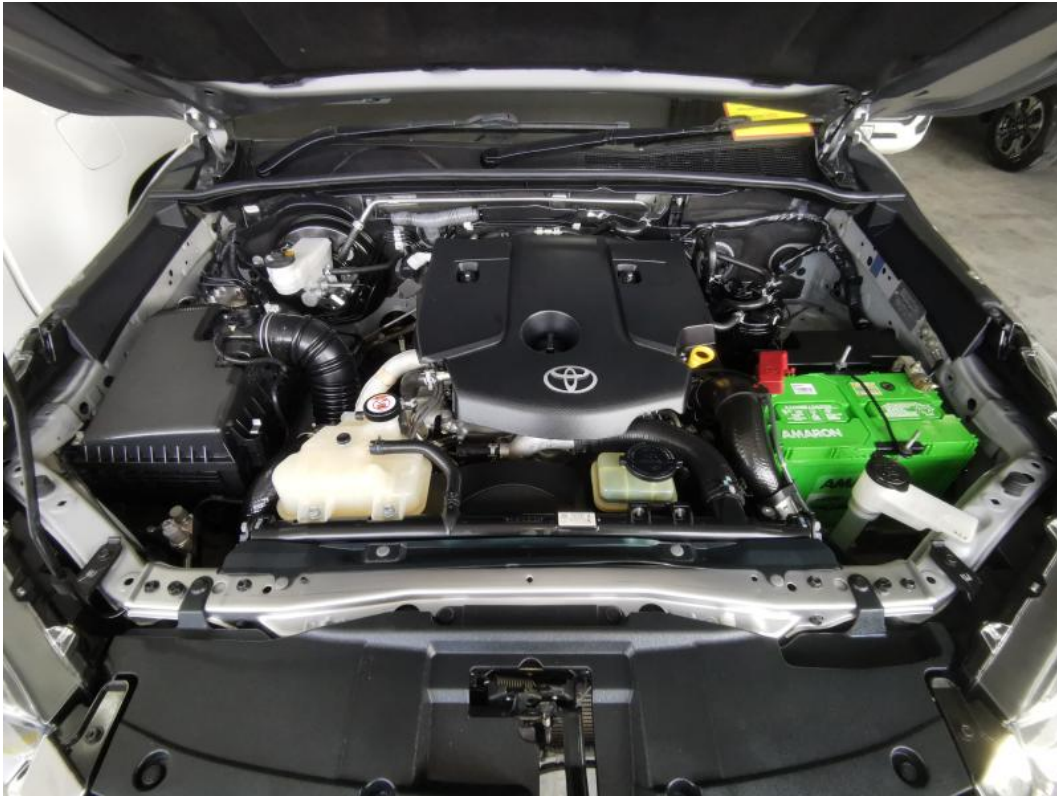
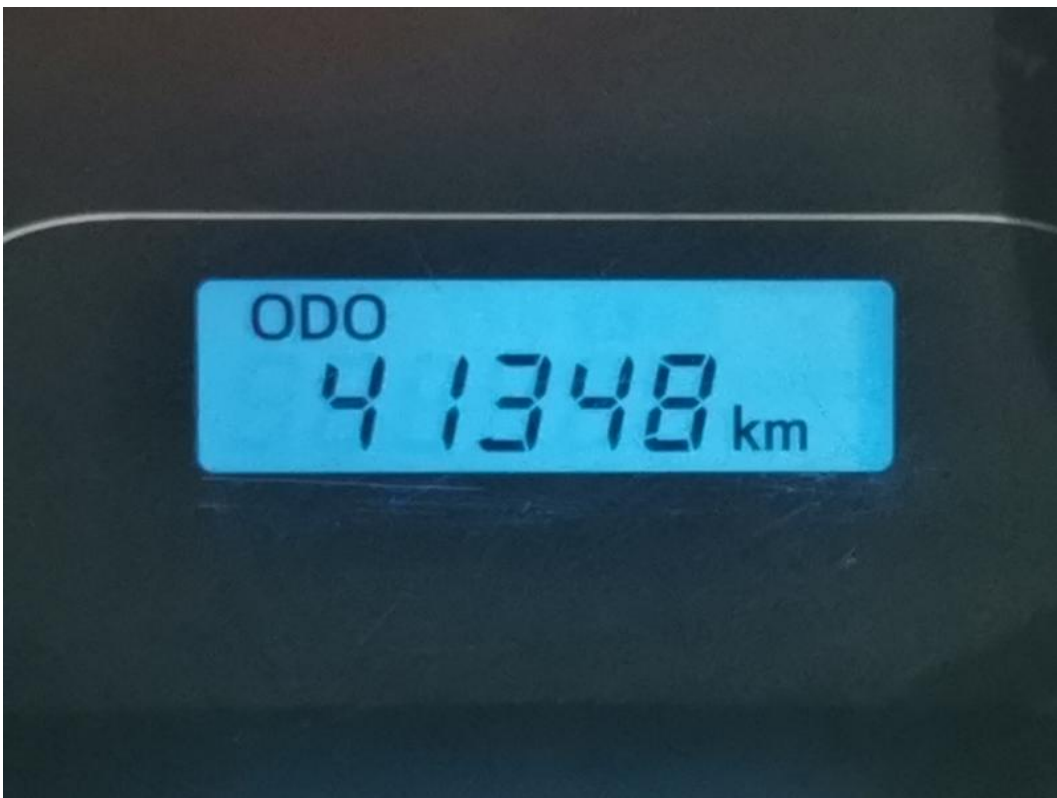
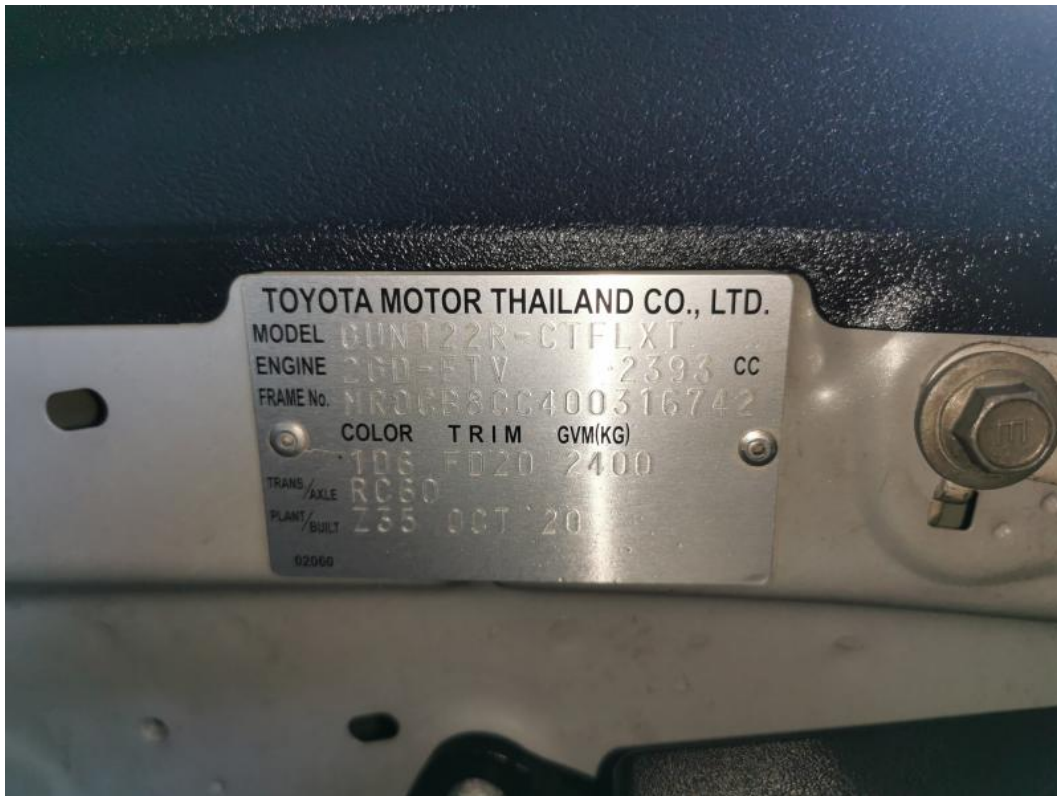
The front grille mounting bracket is bent.

แผงแค็บห้องโดยสาร (ฝั่งซ้าย) เคาะพ่นสี มี

แผงแค็บห้องโดยสาร (ฝั่งขวา) เคาะพ่นสี มี

คานหม้อน้ำ พ่นสี มี
