U-Car Grading Report

รุ่น	HONDA CITY 1.5		
สี	White	หมายเลขทะเบียน (Plate number)	กร3781
รุ่นปี	2010	เลขไมล์	134,948กม.
แบบ	เลขตัวถัง	MRHGM2640AP151136

เครื่องยนต์	สภาพดี
วันที่ตรวจสอบ	2019/8/21
สาขา	Jack Ayothaya By Yo Ratchada
ที่อยู่

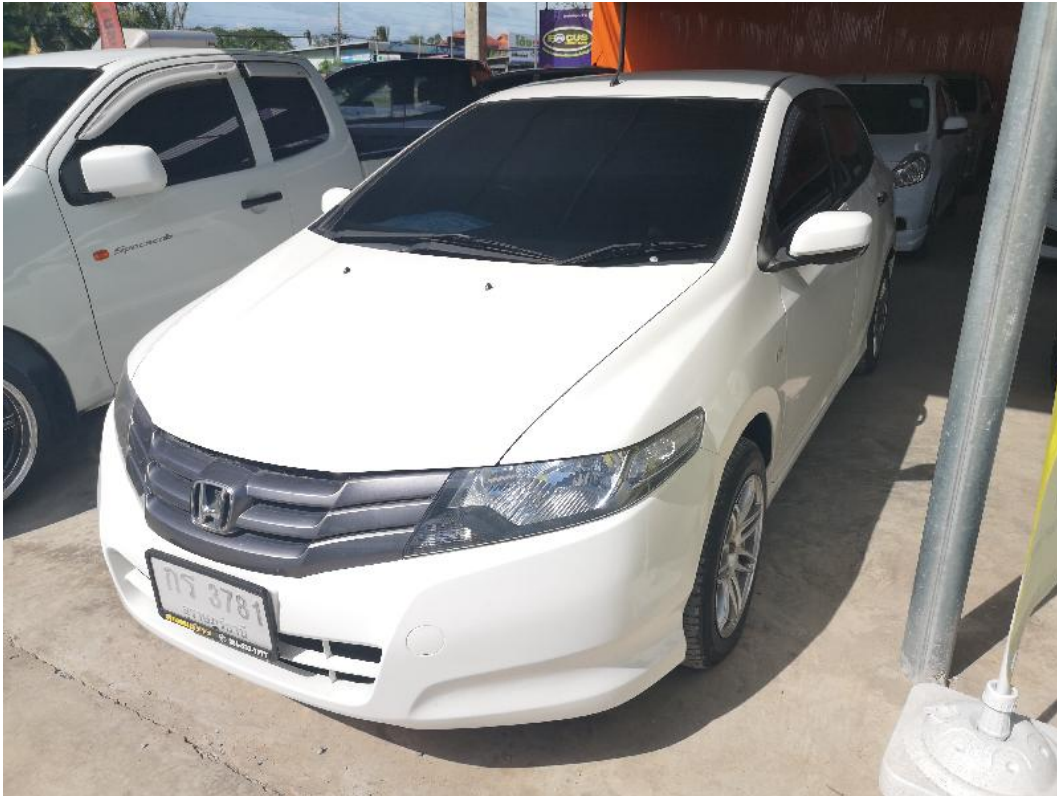
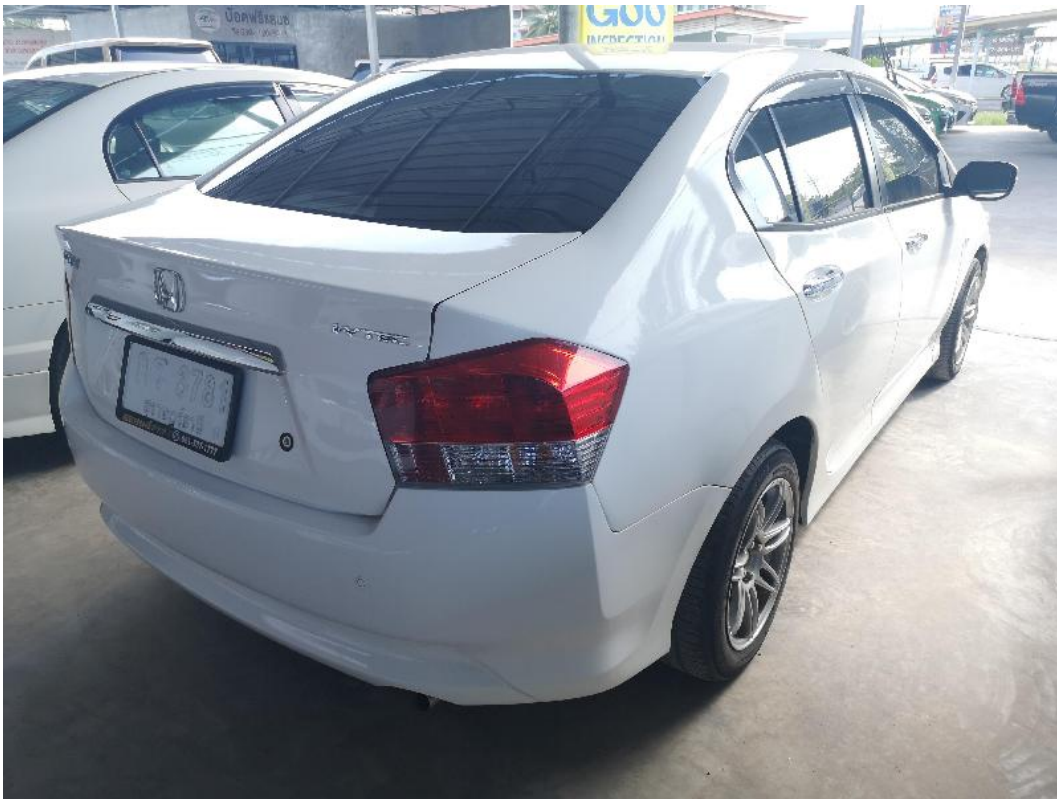
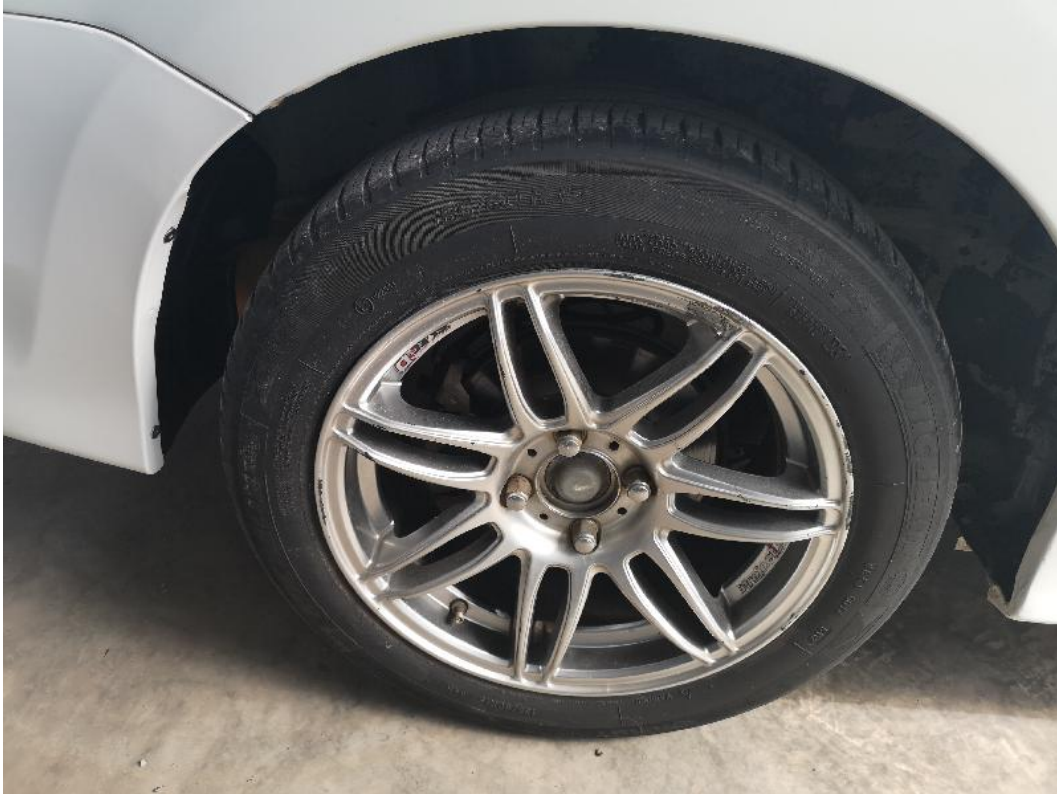
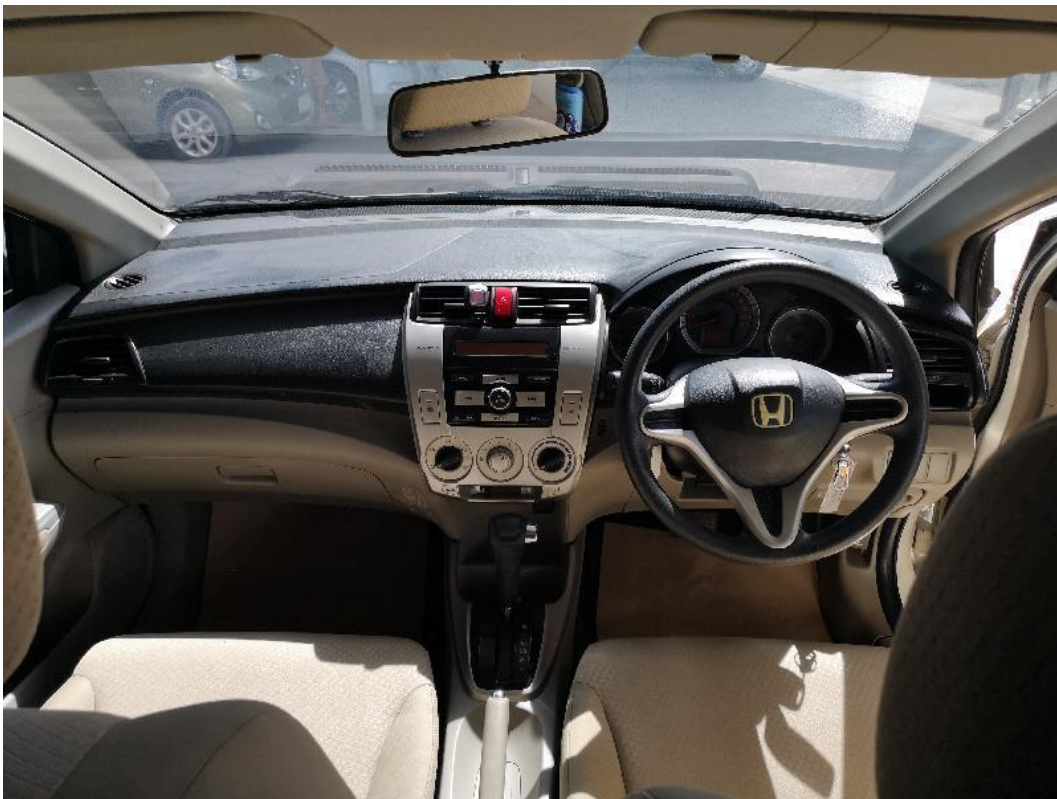
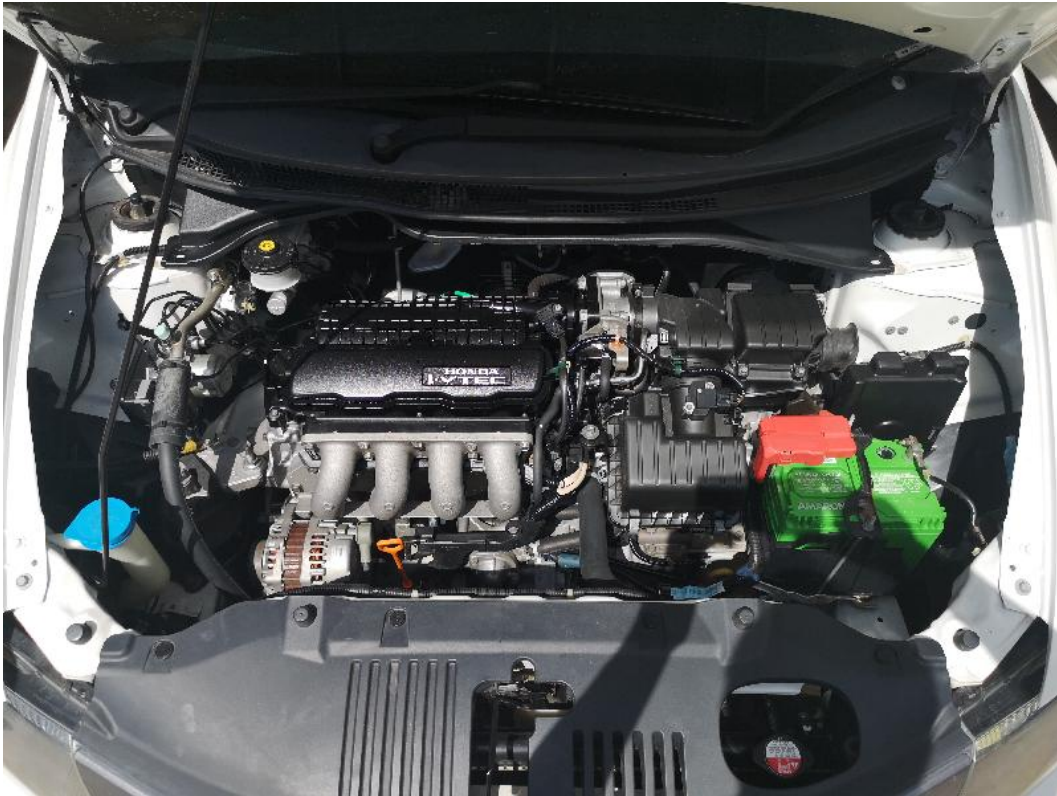
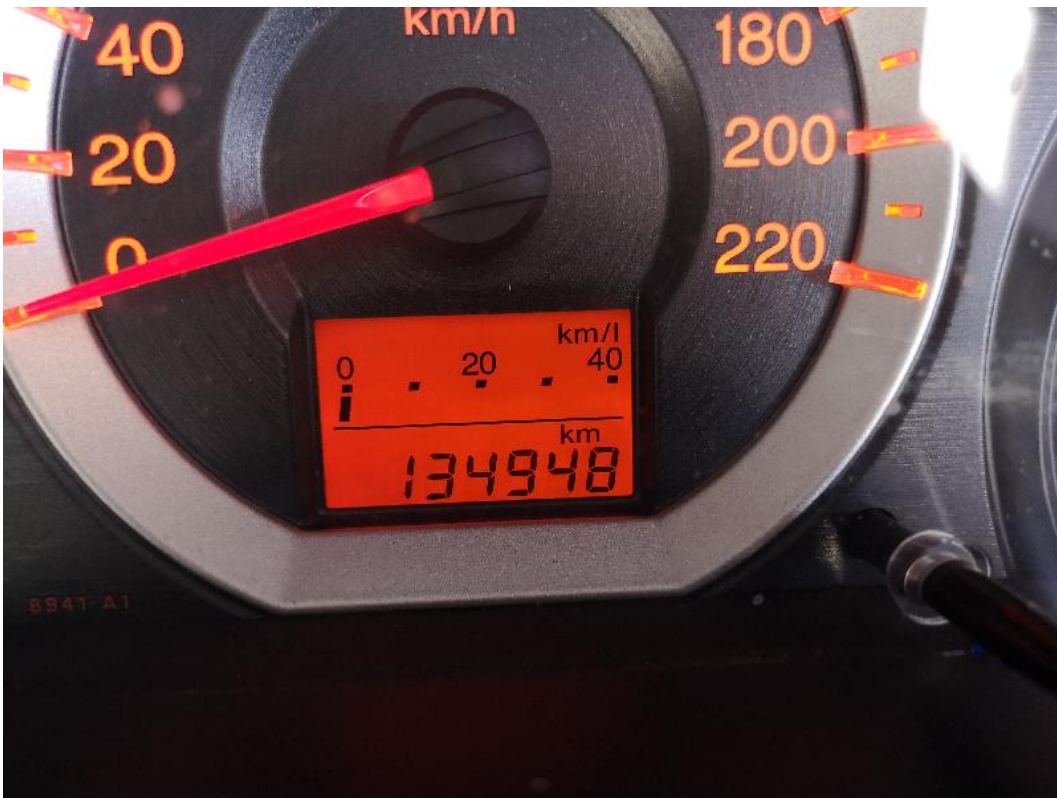
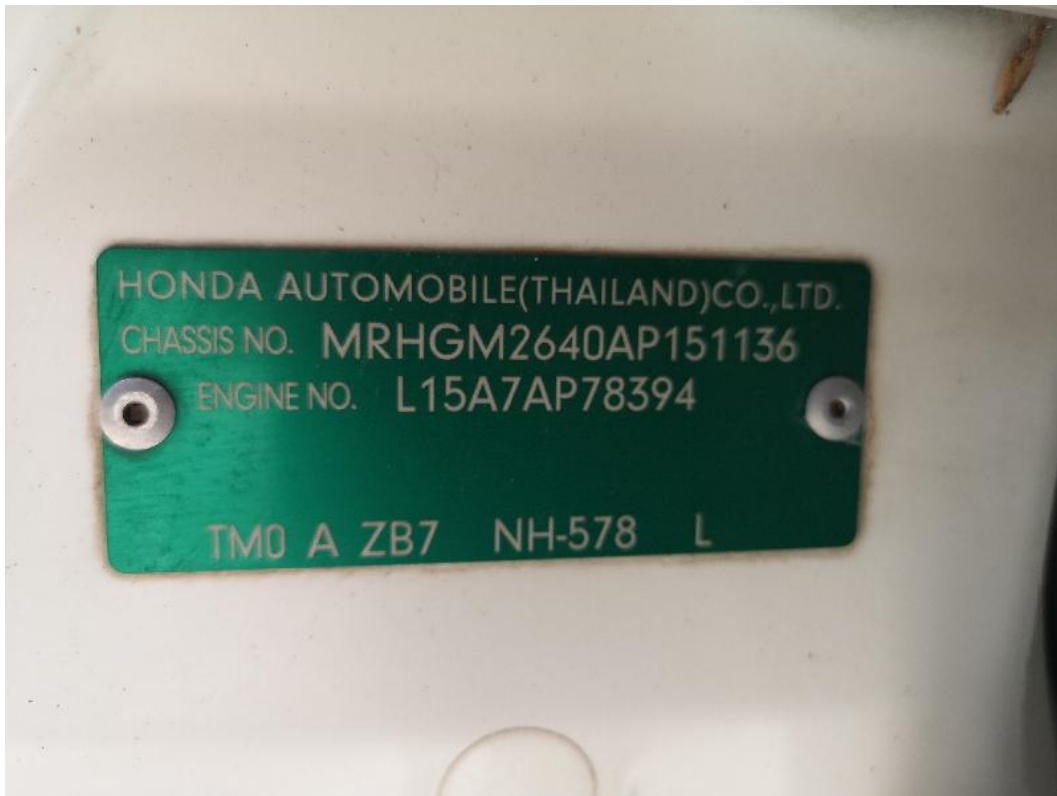
<p>Front left fender ★★★★★</p> <p>Front left tire, alloy wheel, wheel cover ร่องยางระดับ 3 ★★★★★</p> <p>Front left door ★★★★★</p> <p>Left side step / side spoiler ★★★★★</p> <p>Rear left door ★★★★★</p> <p>Left back tire, alloy wheel, wheel cover ร่องยางระดับ 3 ★★★★★</p> <p>Left back fender ★★★★★</p> <p>Roof ★★★★★</p> <p>Dashboard ★★★★★</p> <p>Front left seat ★★★★★</p> <p>Front and back left door trim ★★★★★</p> <p>Rear seat ★★★★★</p>		<p>Bonnet / hood ★★★★★</p> <p>Front bumper ★★★★★</p> <p>Front right fender ★★★★★</p> <p>Front right tire, alloy wheel, wheel cover ร่องยางระดับ 3 ★★★★★</p> <p>Front right door ★★★★★</p> <p>Right side step / side spoiler ★★★★★</p> <p>Rear right door ★★★★★</p> <p>Right front tire, alloy wheel, wheel cover ร่องยางระดับ 3 ★★★★★</p> <p>Right back fender ★★★★★</p> <p>Trunk lid / boot lid ★★★★★</p> <p>Back rear spoiler & under spoiler ★★★★★</p> <p>Back rear bumper ★★★★★</p> <p>Steering wheel ★★★★★</p> <p>Front right seat ★★★★☆</p> <p>Front and back right door trim ★★★★★</p> <p>Console ★★★★★</p> <p>Luggage room ★★★★★</p>	<p>[สถานที่ประจำตัวการซ่อม]</p> <p>Rear Floor/Trunk Floor ความเสียหาย</p> <p>Right Bonnet Inner Panel ความเสียหาย</p> <p>Rear Side Member(Right Side) ความเสียหาย</p> <p>[บันทึก]</p> <p>Front Pillar(Right Side) ความเสียหายเล็กน้อย มี</p> <p>Centre Pillar(Right Side) ความเสียหายเล็กน้อย มี</p> <p>Radiator core support ความเสียหาย มี</p> <p>[ภายใน]</p> <p>ตกแต่งอื่นๆ รอยขีดข่วน บางส่วน</p> <p>Headliner คราบ S</p>

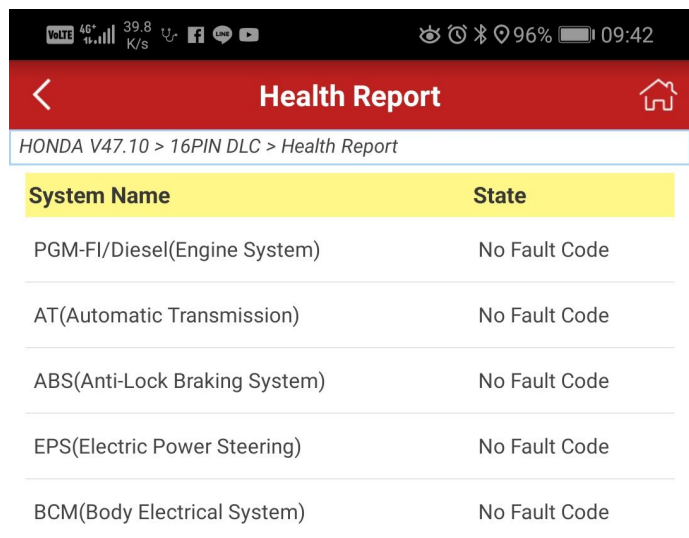
การวินิจฉัย CP 1

Health Report

HONDA V47.10 > 16PIN DLC > Health Report

System Name	State
PGM-FI/Diesel(Engine System)	No Fault Code
AT(Automatic Transmission)	No Fault Code
ABS(Anti-Lock Braking System)	No Fault Code
EPS(Electric Power Steering)	No Fault Code
BCM(Body Electrical System)	No Fault Code
