# U-Car Grading Report

# U-car Grading Report

รุ่น	TOYOTA FORTUNER 2.5 V		
สี	Black	หมายเลขทะเบียน (Plate number)	3กท9384
รุ่นปี	2013	เลขไมล์	102,484กม.
แบบ	เลขตัวถัง	MR0ZR69G900118999

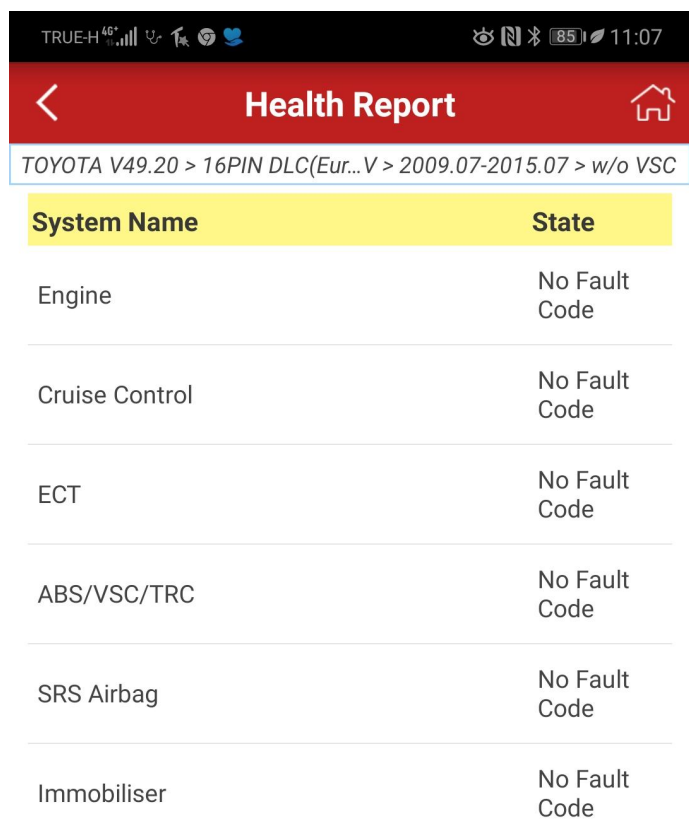
การวินิจฉัย CP 1

**Health Report**

TOYOTA V49.20 > 16PIN DLC(Eur...V > 2009.07-2015.07 > w/o VSC

System Name	State
Engine	No Fault Code
Cruise Control	No Fault Code
ECT	No Fault Code
ABS/VSC/TRC	No Fault Code
SRS Airbag	No Fault Code
Immobiliser	No Fault Code
