# U-Car Grading Report

รุ่น	TOYOTA REVO 2.4 B-CAB		
สี	Grey	หมายเลขทะเบียน (Plate number)	บป5093
รุ่นปี	2018	เลขไมล์	28,875กม.
แบบ	เลขตัวถัง	MR0EB8CB200889719

เครื่องยนต์	สภาพดี
วันที่ตรวจสอบ	2021/2/8
สาขา	Kitrunroj Charoenyont (Ratchaburi Branch)
ที่อยู่

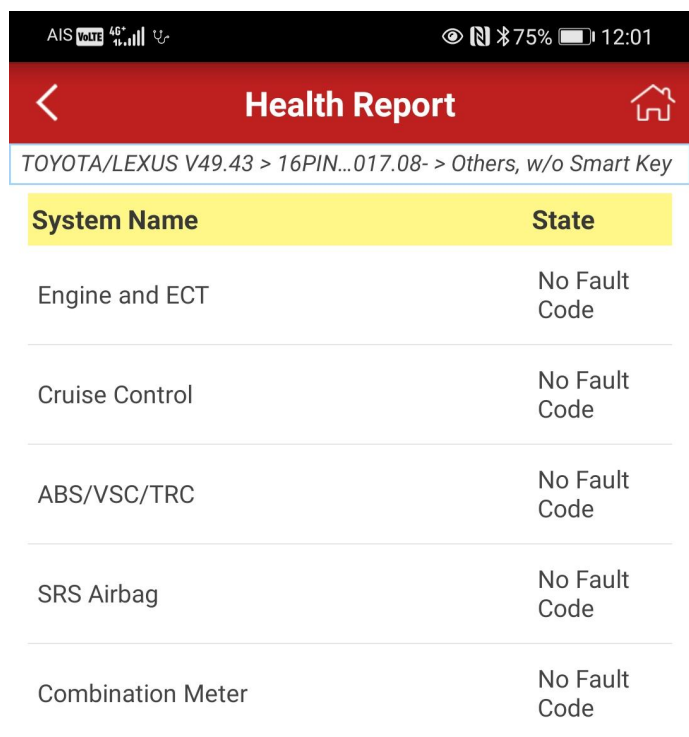
การวินิจฉัย CP 1

The screenshot shows a mobile application interface for a vehicle health report. At the top, the status bar displays 'AIS VoLTE 4G+', signal strength, location, 75% battery, and the time 12:01. Below the status bar is a red header with a back arrow, the title 'Health Report', and a home icon. Underneath the header, the vehicle information is displayed: 'TOYOTA/LEXUS V49.43 > 16PIN...017.08- > Others, w/o Smart Key'. The main content is a table with two columns: 'System Name' and 'State'. The table lists five systems, all of which are in a 'No Fault Code' state.

System Name	State
Engine and ECT	No Fault Code
Cruise Control	No Fault Code
ABS/VSC/TRC	No Fault Code
SRS Airbag	No Fault Code
Combination Meter	No Fault Code
