# U-Car Grading Report

รายงานผลการตรวจเช็คสภาพรถยนต์  
ภายใต้การดูแลของสมาคมการประเมินสภาพรถยนต์ประเทศญี่ปุ่น

| รุ่น | TOYOTA Yaris 1.2G | | |
| รุ่นปี | 2014 | เลขไมล์ | 37,896กม. |

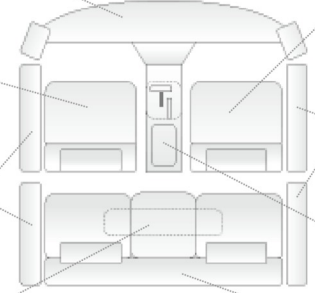
| Dashboard | Steering wheel | Front right seat | Front and back right door trim | | |
| ★★★★★ | ★★★★★ | ★★★★☆ | ★★★★★ | | |

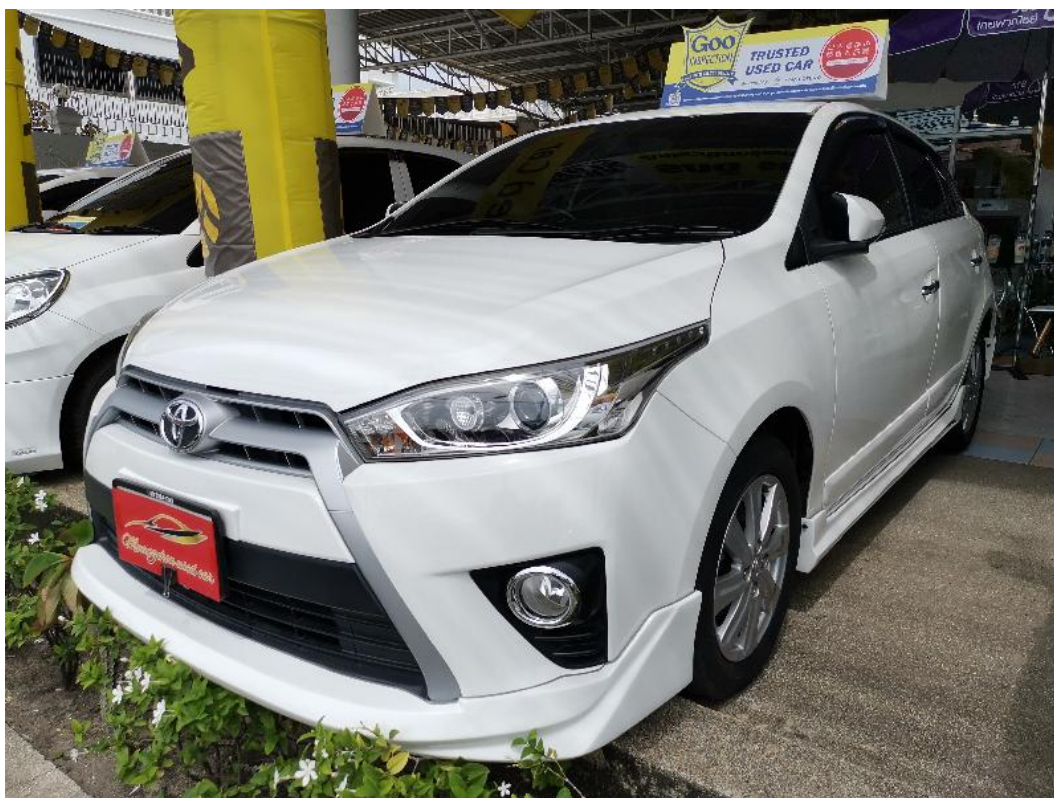
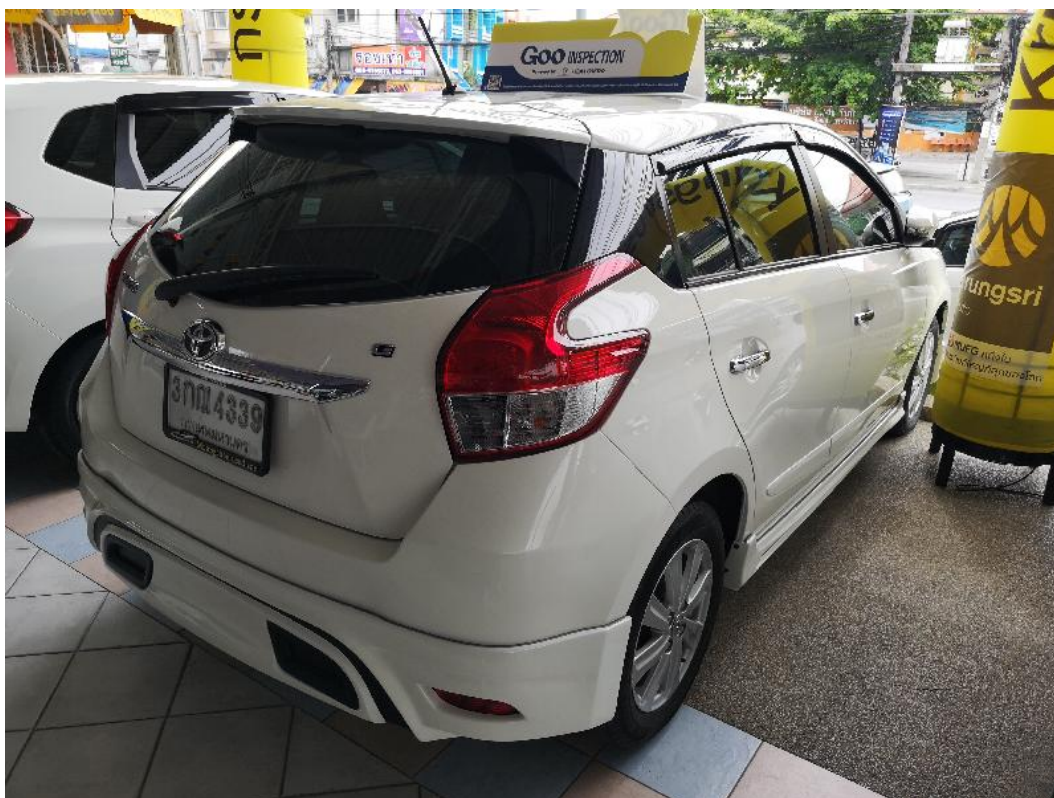
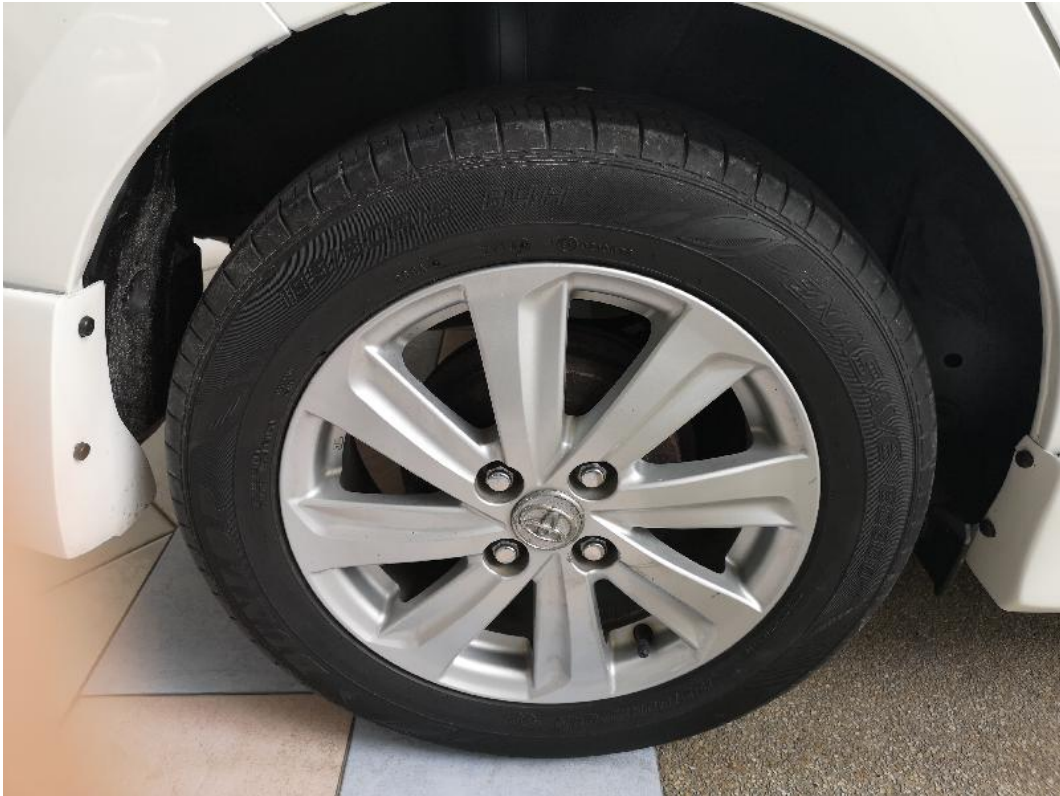
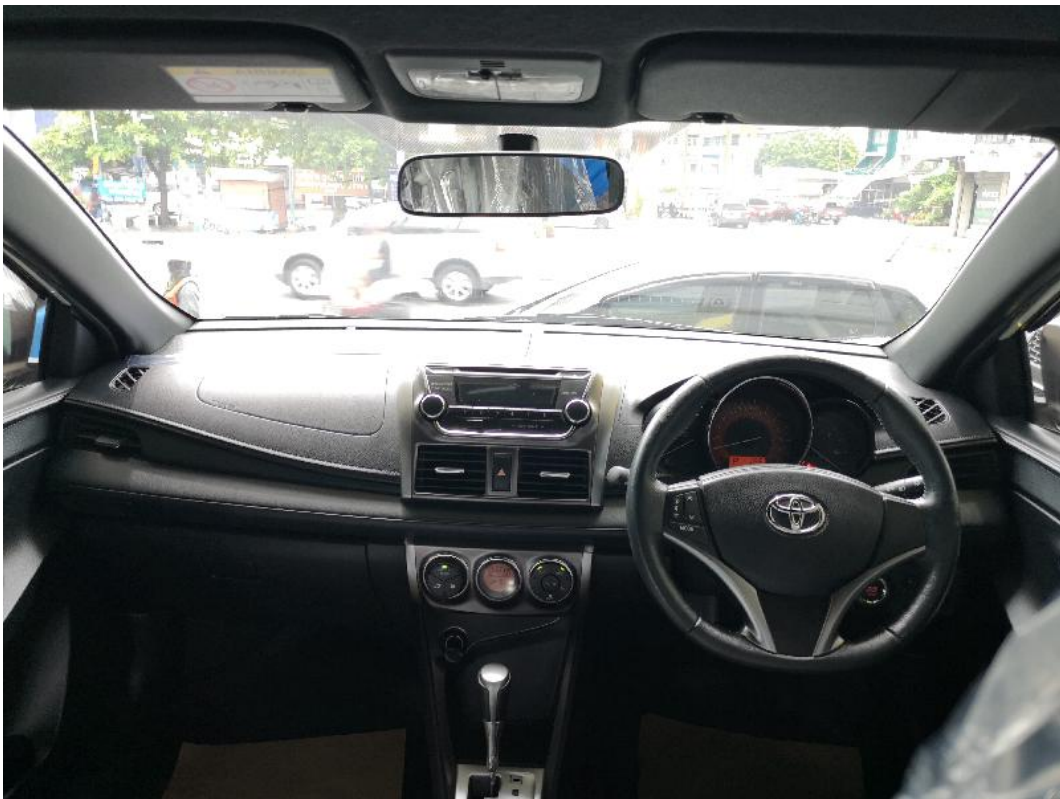
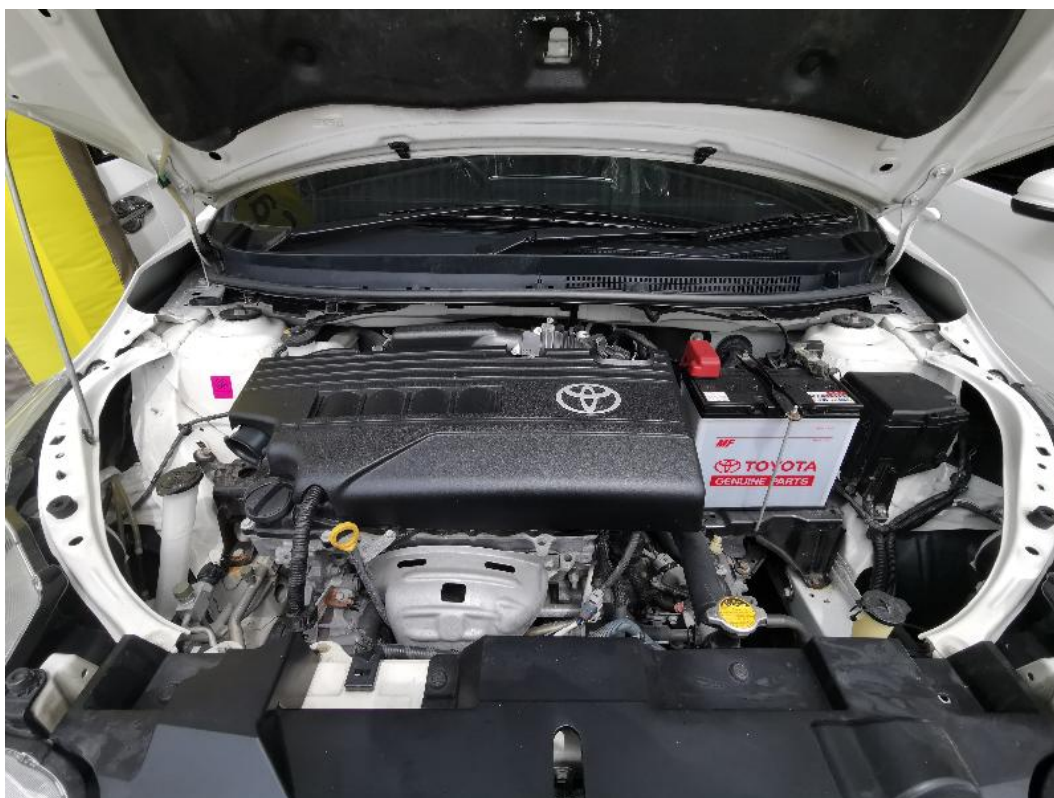
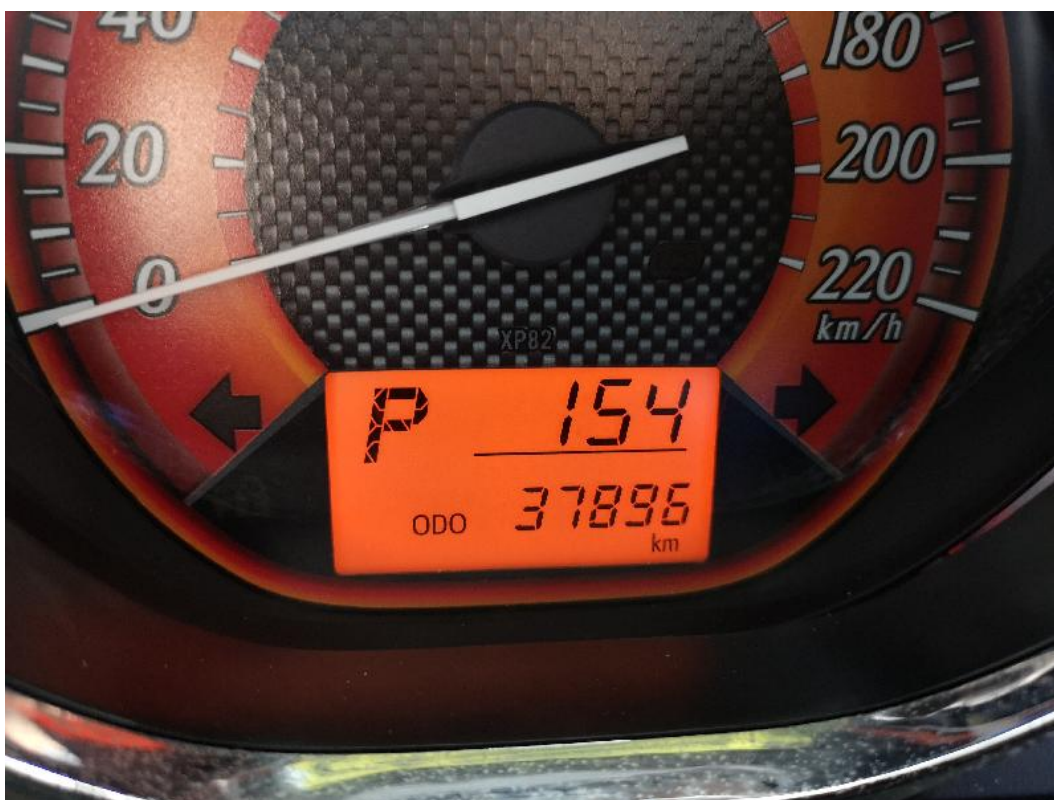
การวินิจฉัย CP 1

| Health Report | |
| Engine and ECT | No Fault Code |
| ABS/VSC/TRC | No Fault Code |
| SRS Airbag | No Fault Code |
