# U-Car Grading Report

รายงานผลการตรวจเช็คสภาพรถยนต์  
ภายใต้การดูแลของสมาคมการประเมินสภาพรถยนต์ประเทศไทย

| รุ่น | TOYOTA HILUX REVO 2.8 | | |
| แบบ | เลขตัวถัง | MR0AA3DD500002814 | |

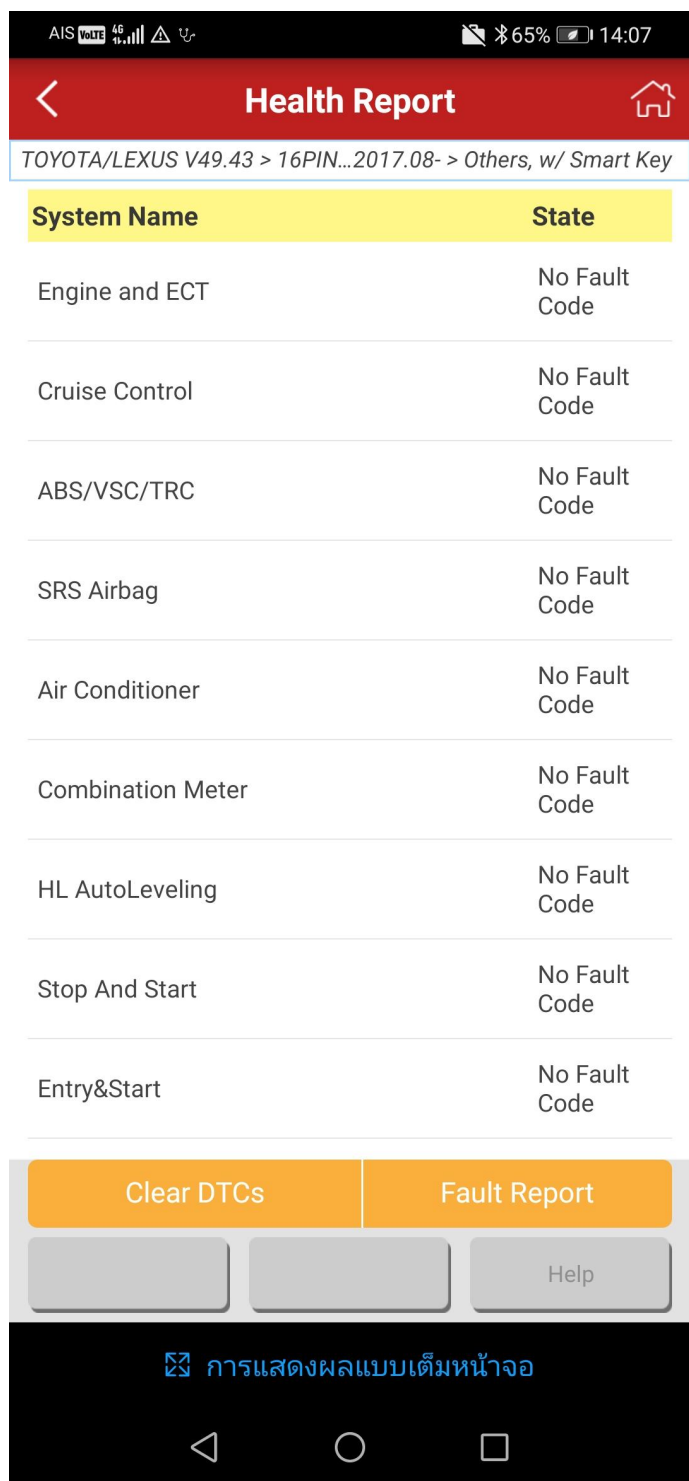
## Health Report

TOYOTA/LEXUS V49.43 > 16PIN...2017.08- > Others, w/ Smart Key

| System Name | State |
|---|---|
| Engine and ECT | No Fault Code |
| Cruise Control | No Fault Code |
| ABS/VSC/TRC | No Fault Code |
| SRS Airbag | No Fault Code |
