U-Car Grading Report

U-car Grading Report

รุ่น	ISUZU D-MAX 1.9 SPACECAB HILANDER		
สี	Black	หมายเลขทะเบียน (Plate number)	ฝก8223
รุ่นปี	2016	เลขไมล์	96,857กม.
แบบ	เลขตัวถัง	MP1TFR87JGG037564

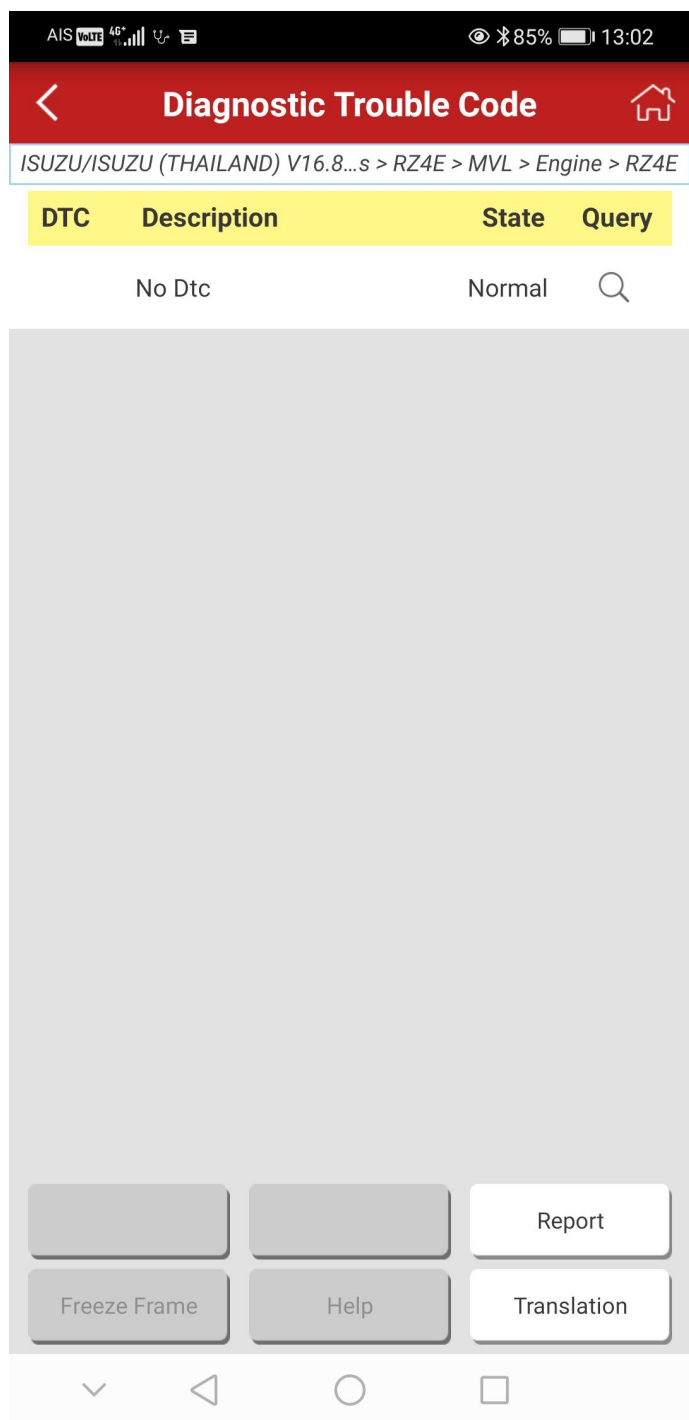
การวินิจฉัย CP 2

The screenshot shows a mobile application interface for diagnostic trouble codes. At the top, the status bar displays 'AIS VoLTE 4G+', signal strength, Wi-Fi, and battery at 85% with the time 13:02. The app title is 'Diagnostic Trouble Code' with a back arrow and a home icon. Below the title is a breadcrumb path: 'ISUZU/ISUZU (THAILAND) V16.8...s > RZ4E > MVL > Engine > RZ4E'. A table with columns 'DTC', 'Description', 'State', and 'Query' is shown, containing one row: 'No Dtc', 'Normal', and a search icon. At the bottom, there are five buttons: 'Report', 'Translation', 'Freeze Frame', and two unlabeled buttons. The Android navigation bar is visible at the very bottom.

DTC	Description	State	Query
No Dtc		Normal	🔍
