U-Car Grading Report

U-car Grading Report

รุ่น	TOYOTA YARIS 1.2 J		
สี	Black	หมายเลขทะเบียน (Plate number)	2กษ2358
รุ่นปี	2013	เลขไมล์	41,081กม.
แบบ	เลขตัวถัง	MR2K39F3301001930

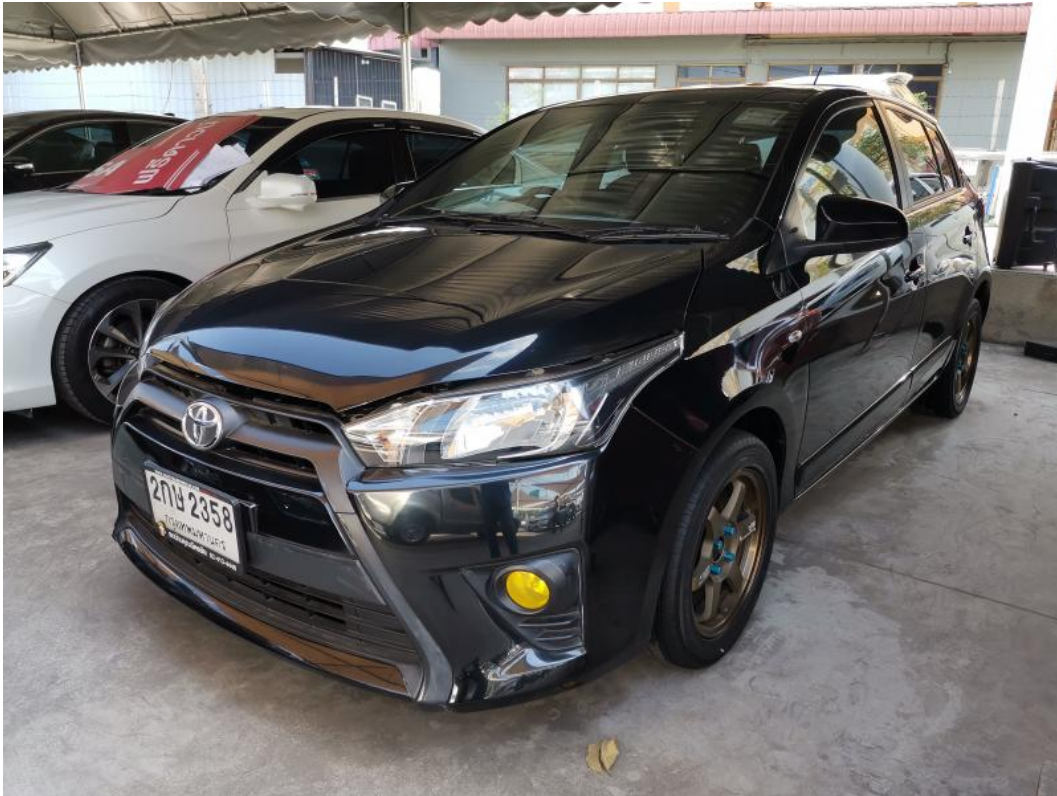
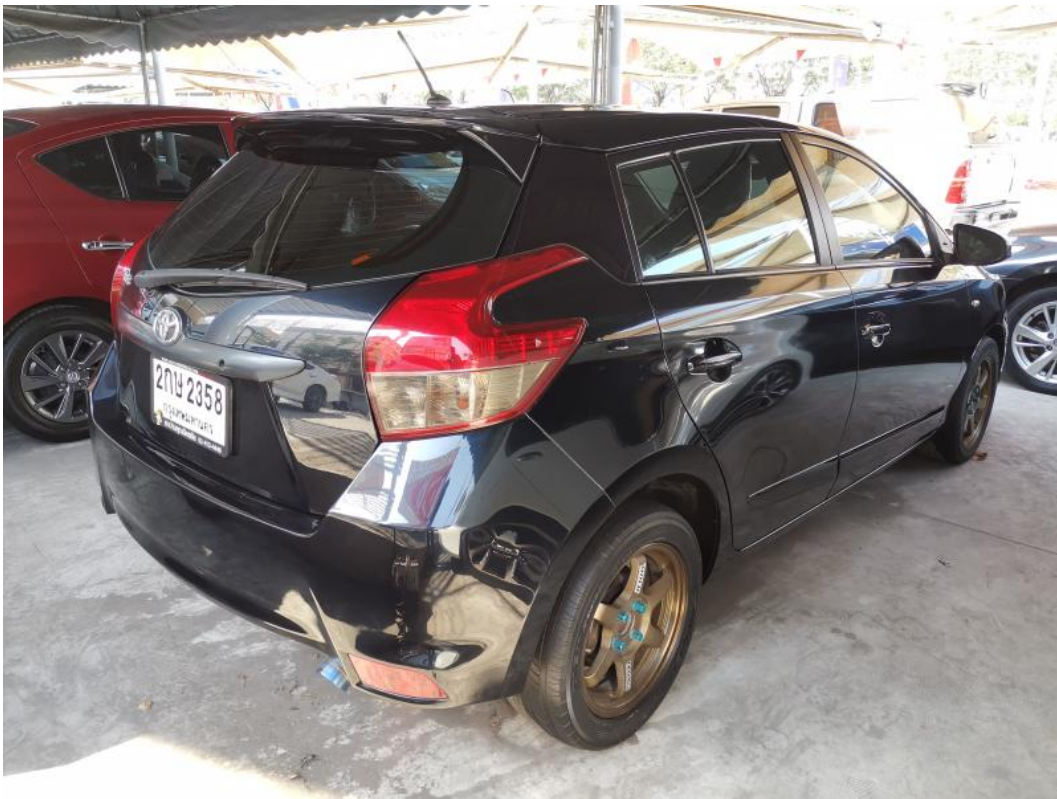
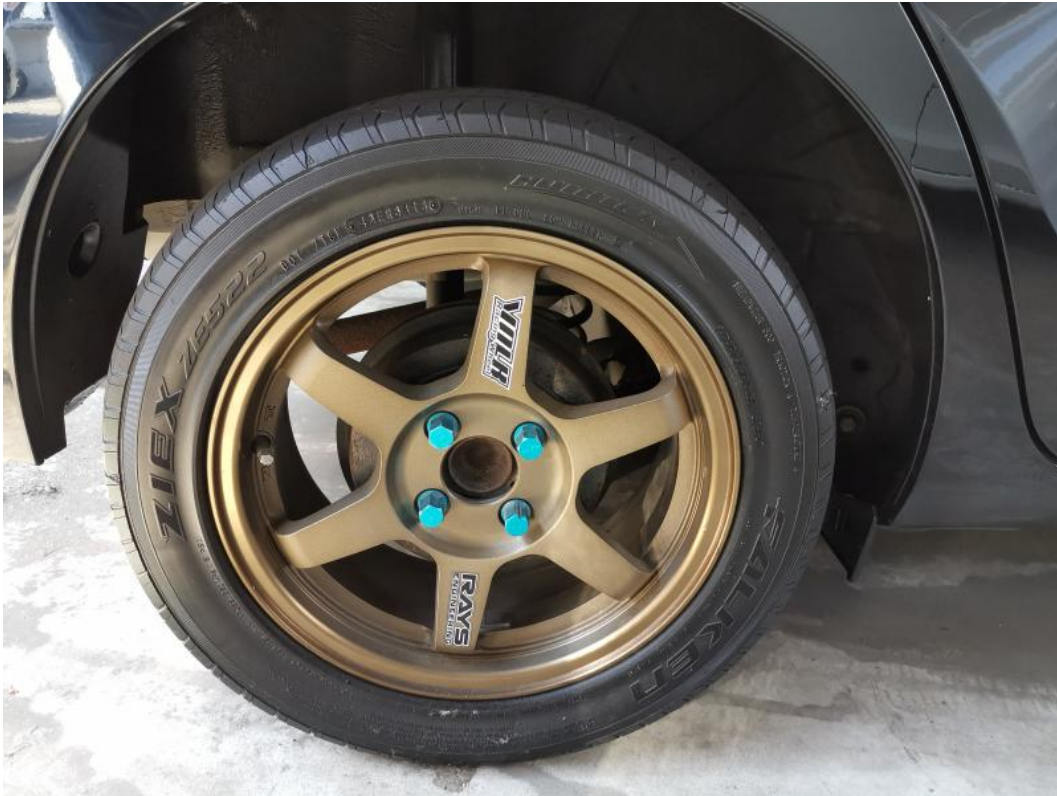
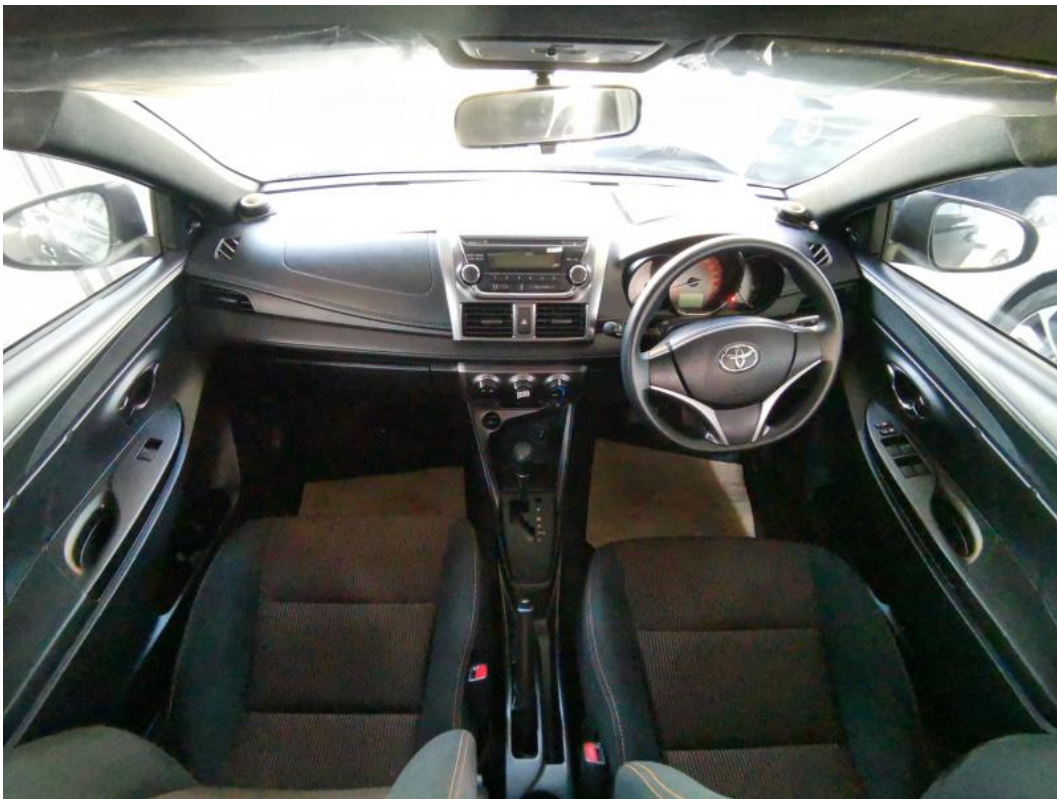
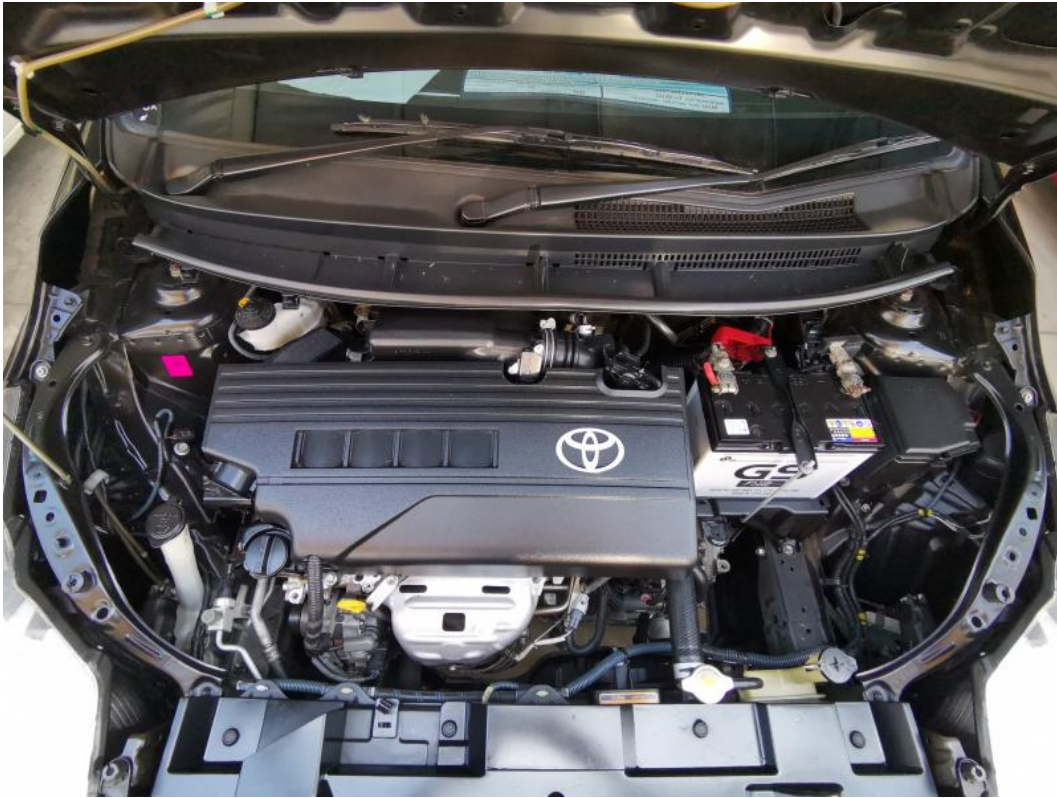
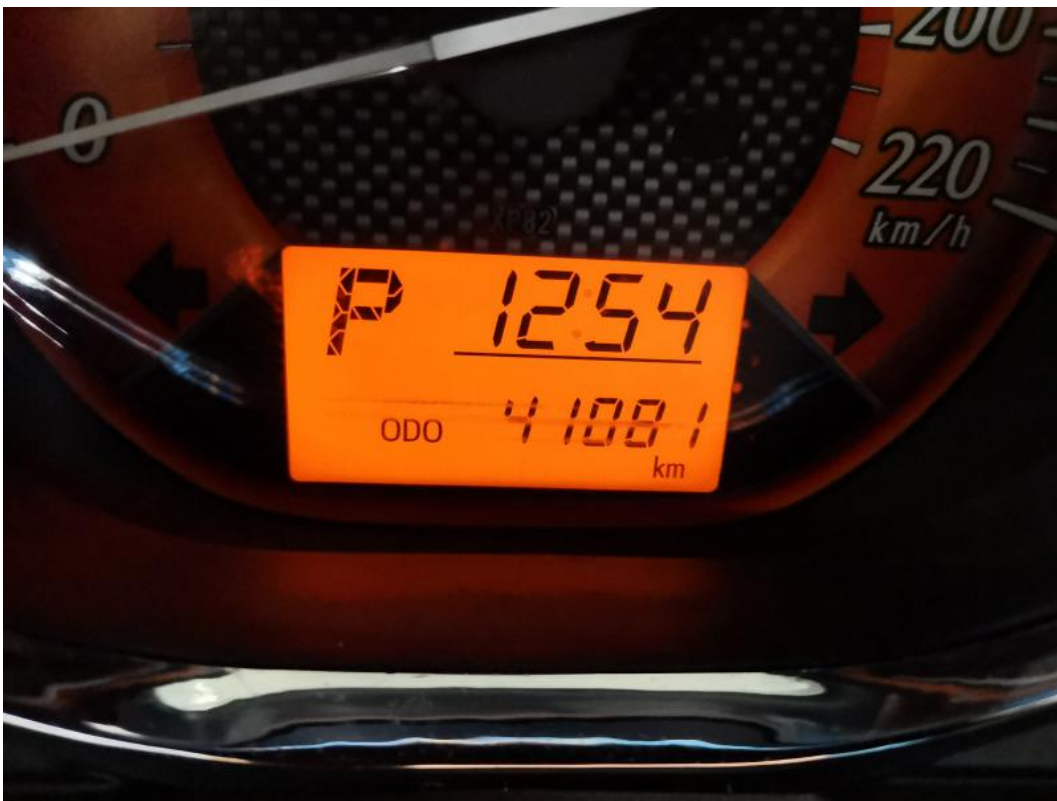
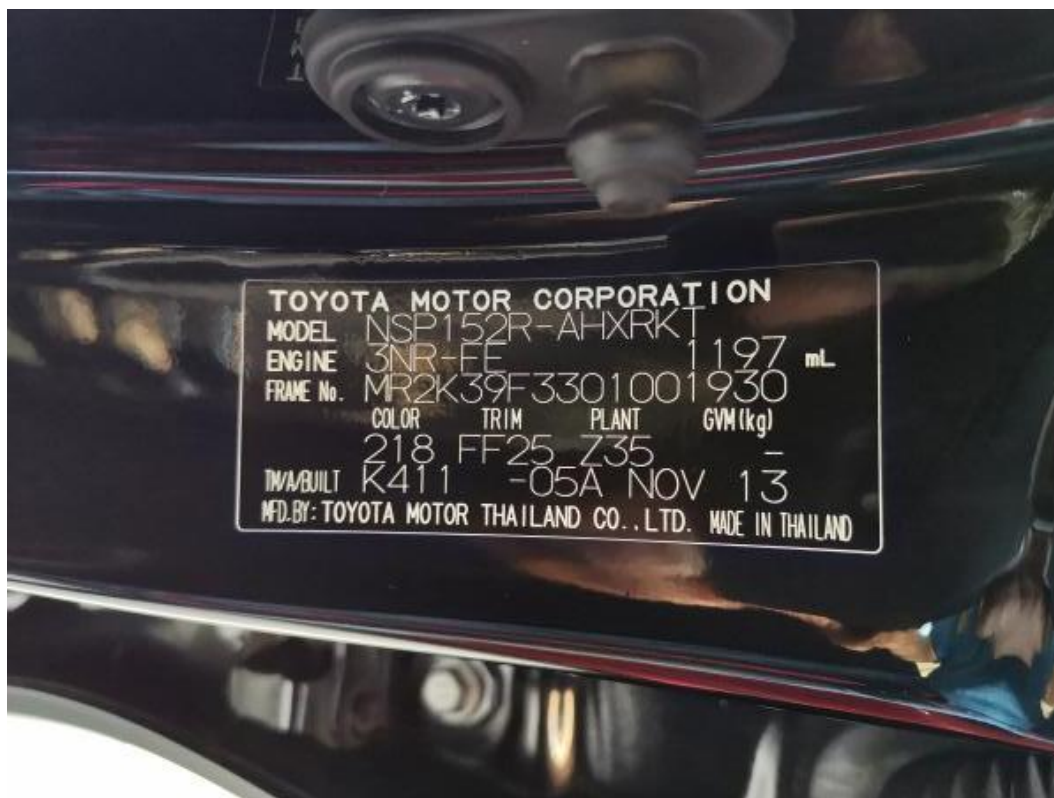
<p>[บันทึก]</p> <p>Door Molding กระจก มี</p> <p>Door handle กระจก มี</p> <p>[หน้าต่าง]</p> <p>กระจกหน้ารถ ซีดขุ่น S</p> <p>กระจกหน้ารถ หินกระเด็น บางส่วน</p> <p>[ภายใน]</p> <p>ห้องของ สกปรก, รอยขีดข่วน บางส่วน</p> <p>การจับที่ รอยย่น, รอยขีดข่วน มี</p> <p>ตกแต่งอื่นๆ รอยขีดข่วน บางส่วน</p> <p>Headliner รอยย่น SS</p> <p>ตกแต่งอื่นๆ รอยย่น SS</p>
--
