U-Car Grading Report

U-car Grading Report

รุ่น	ISUZU D-MAX 2.5 SPACECAB		
สี	Grey	หมายเลขทะเบียน (Plate number)	ฝต4210
รุ่นปี	2012	เลขไมล์	240,264กม.
แบบ	เลขตัวถัง	MP1TFR86JCT214576

วันที่ตรวจสอบ 2021/9/29

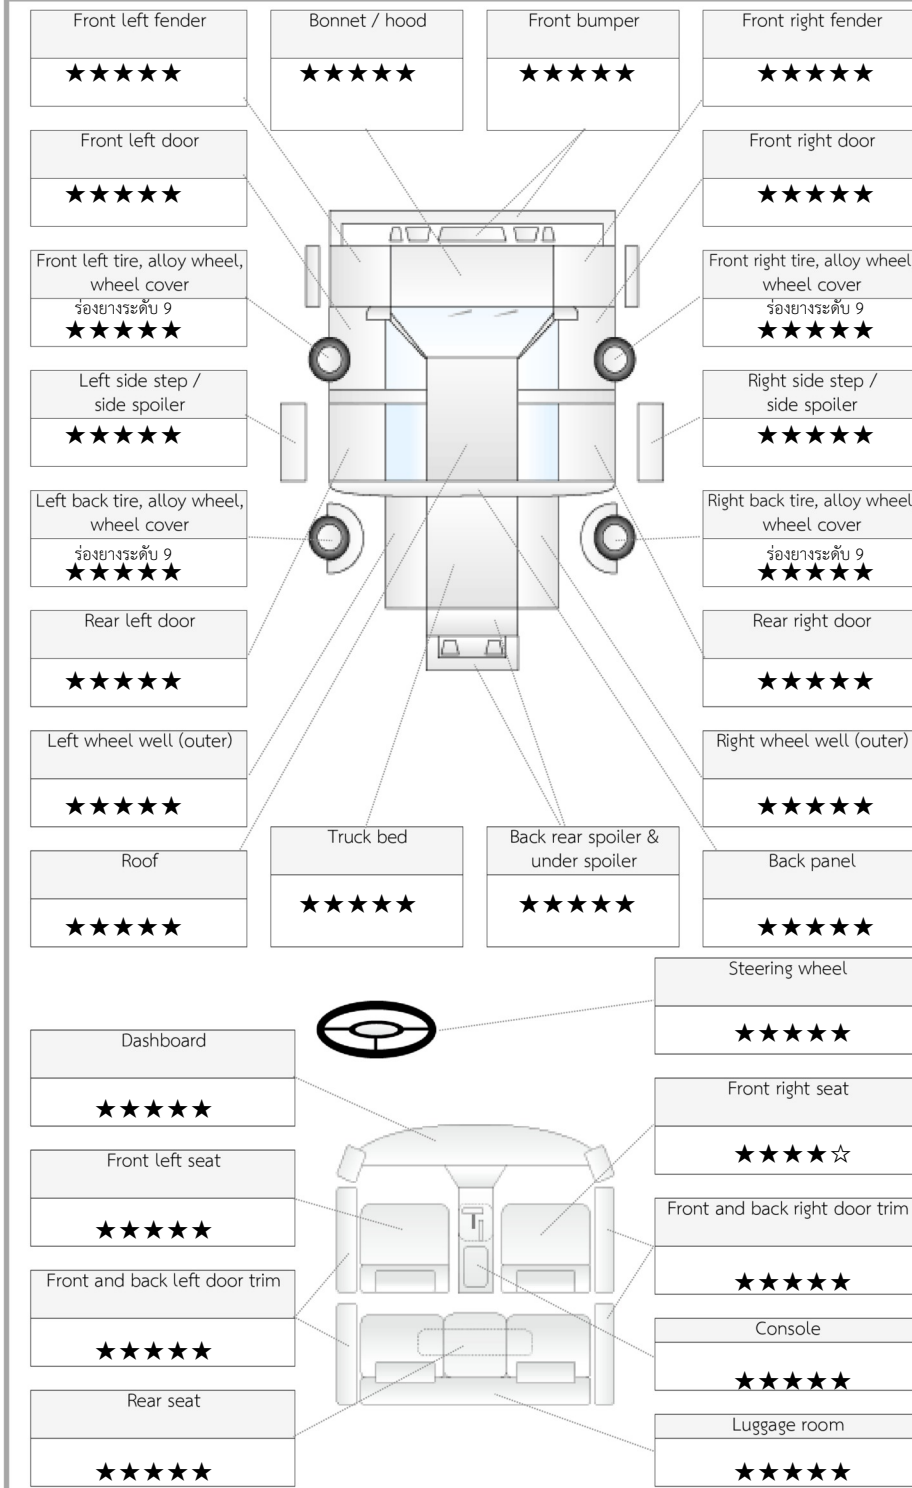
[บันทึก]
Set buck panel ถลอก SS

[ภายใต้]
whole of underneath ถลอก หรือ dent มี

[หน้าต่าง]
กระจกหน้ารถ หินกระเด็น บางส่วน

[ภายใน]
การขัดสี รอยย่น, รอยขีดข่วน มี
Rearview mirror Fade/Low gross มี
ตกแต่สิ่งๆ รอยขีดข่วน บางส่วน
Headliner คราบ S
Headliner รอยย่น S
ตกแต่สิ่งๆ รอยย่น SS

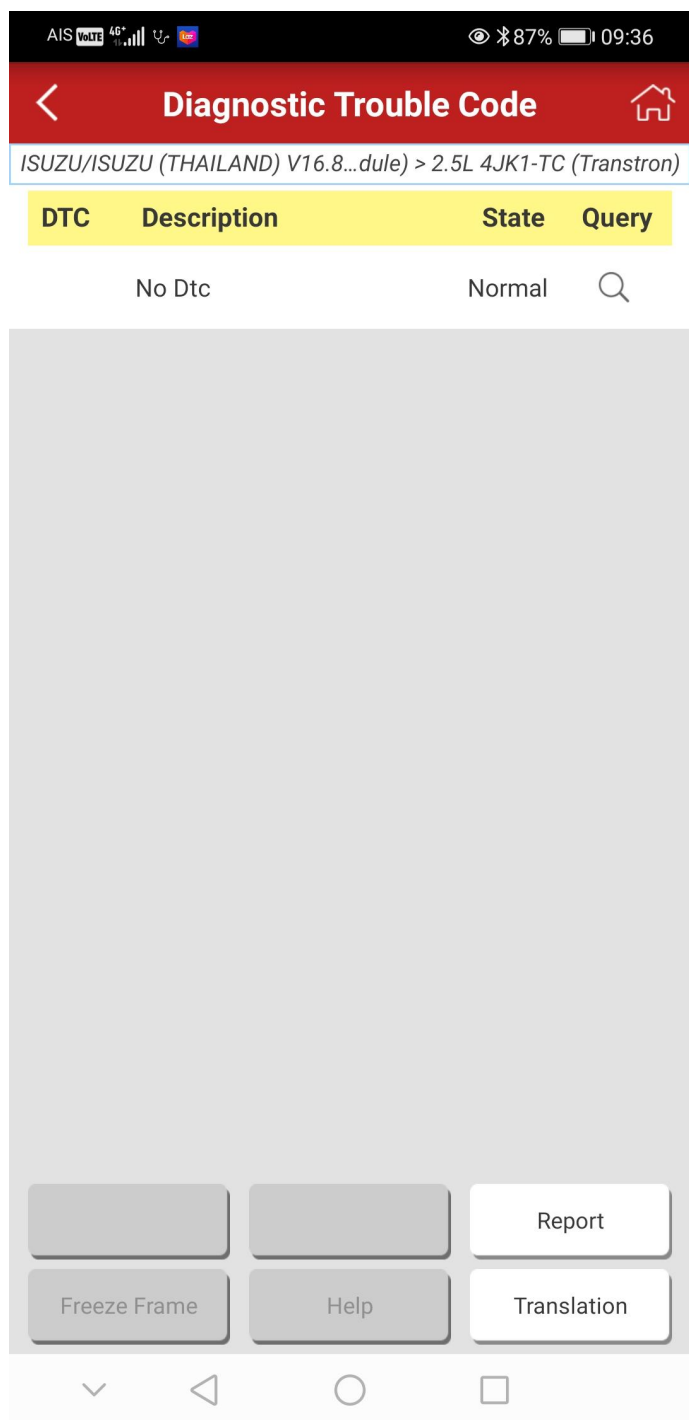
การวินิจฉัย CP 2

The screenshot shows a mobile application interface for diagnostic trouble codes. At the top, the status bar displays 'AIS VoLTE 4G+', signal strength, Wi-Fi, and battery at 87% with the time 09:36. Below the status bar is a red header with a back arrow, the title 'Diagnostic Trouble Code', and a home icon. Underneath the header, the vehicle information is shown: 'ISUZU/ISUZU (THAILAND) V16.8...dule) > 2.5L 4JK1-TC (Transtron)'. A table with a yellow header contains the following data:

DTC	Description	State	Query
No Dtc		Normal	🔍
