U-Car Grading Report

รายงานผลการตรวจเช็คสภาพรถยนต์
ภายใต้การดูแลของสมาคมการประเมินสภาพรถยนต์ประเทศไทย

รุ่น	HONDA CITY 1.5 S CNG		
สี	Silver	หมายเลขทะเบียน (Plate number)	1กฐ5326
รุ่นปี	2012	เลขไมล์	113,278กม.
แบบ	เลขตัวถัง	MRHGM2620CP404474

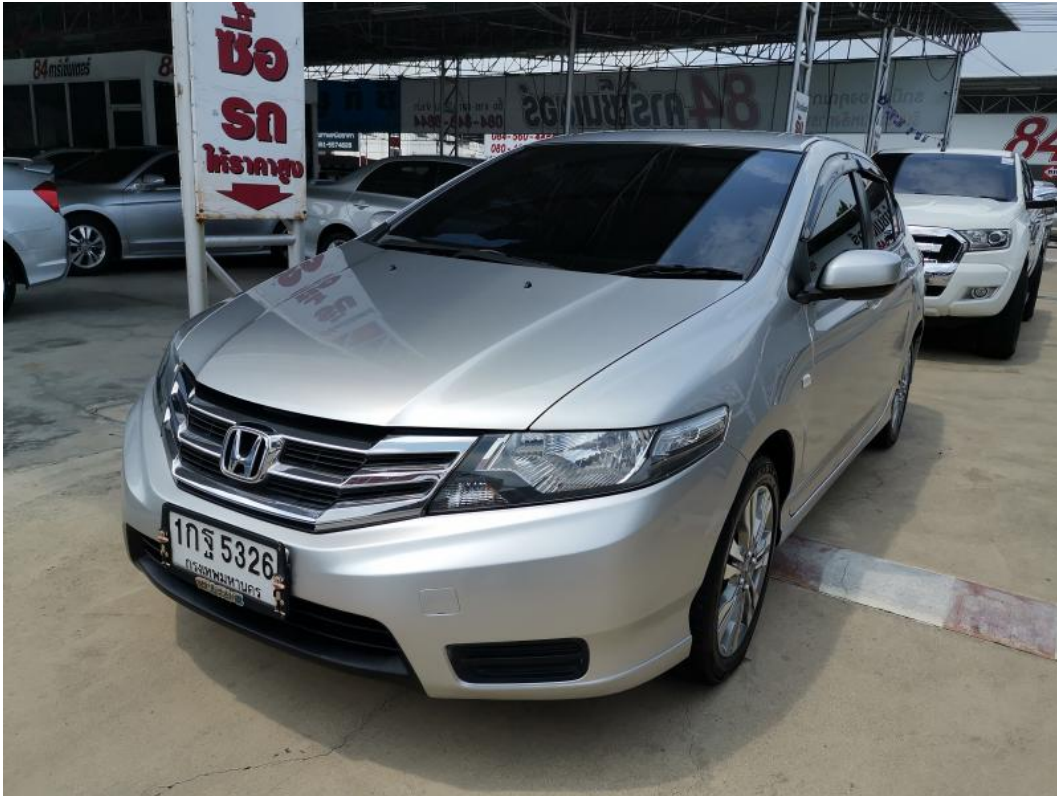
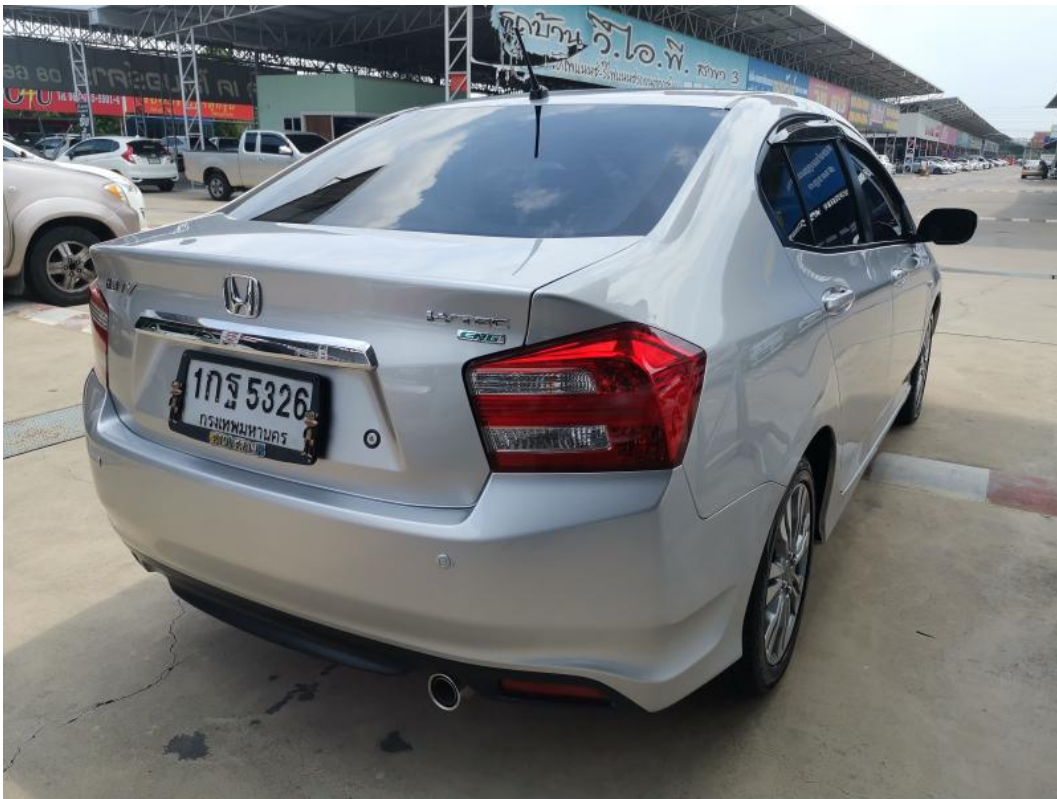
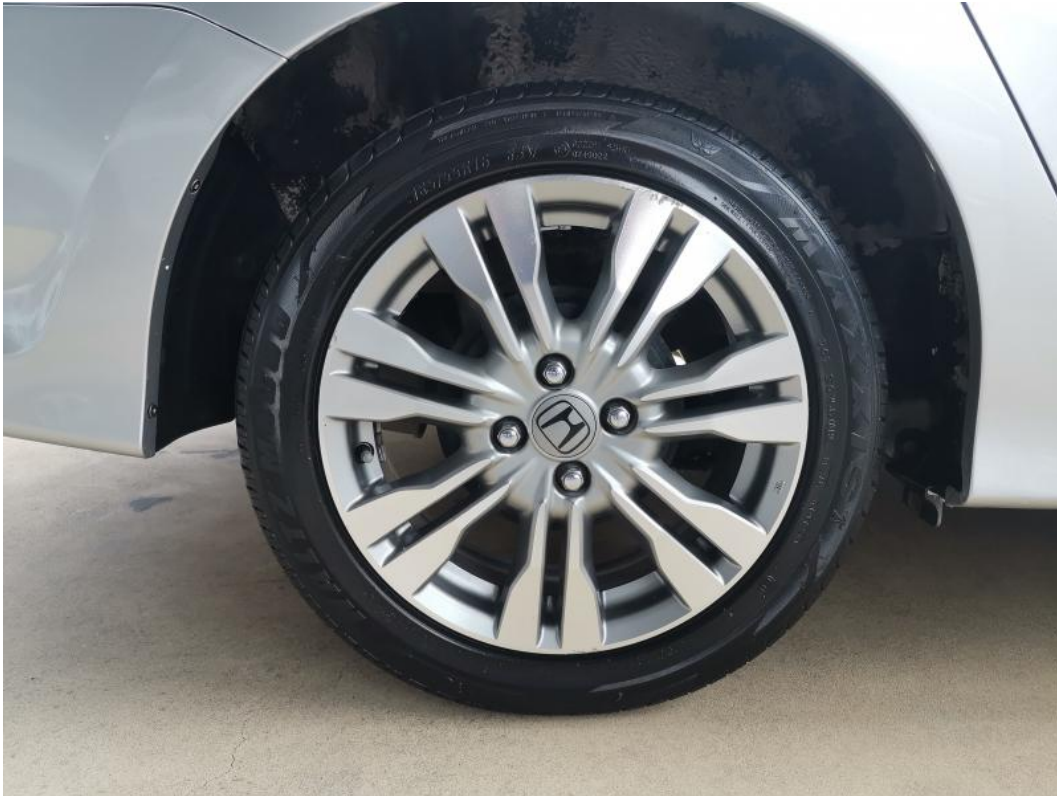
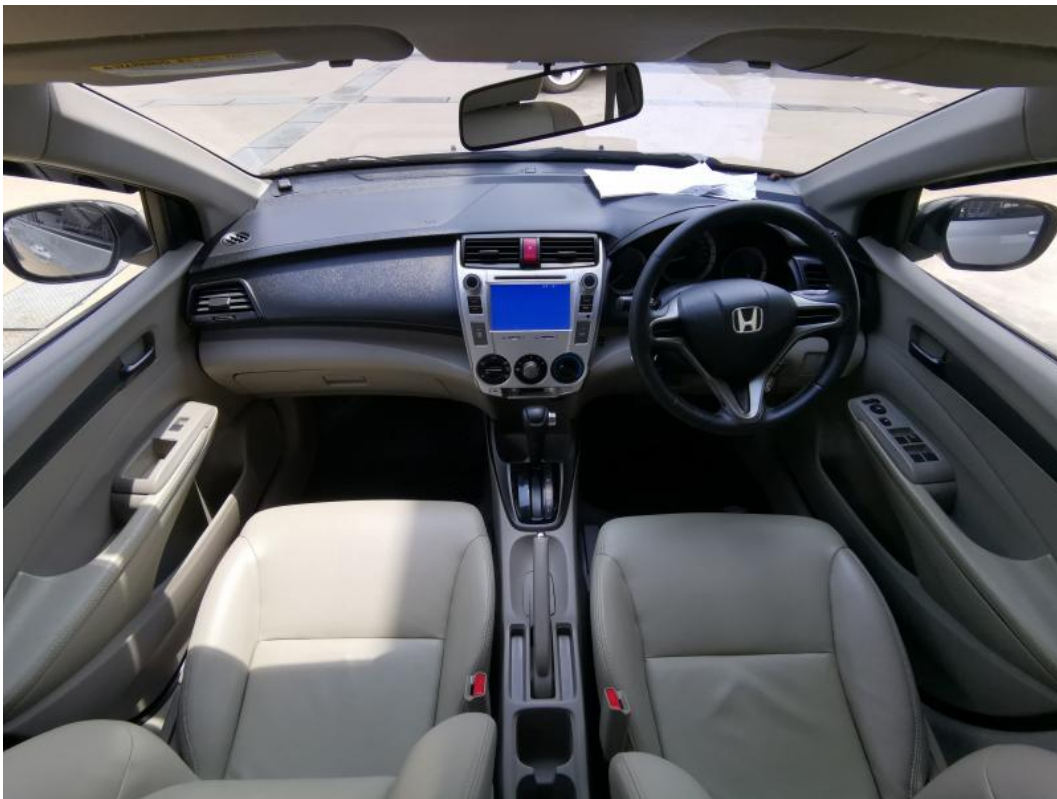
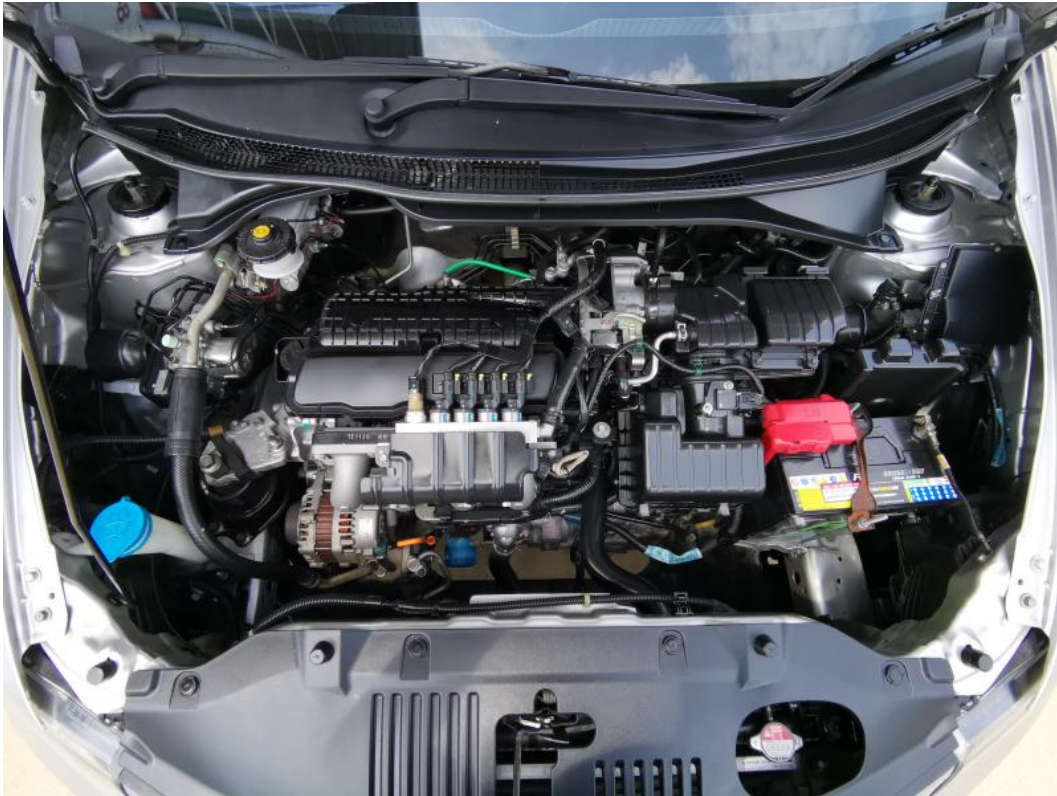
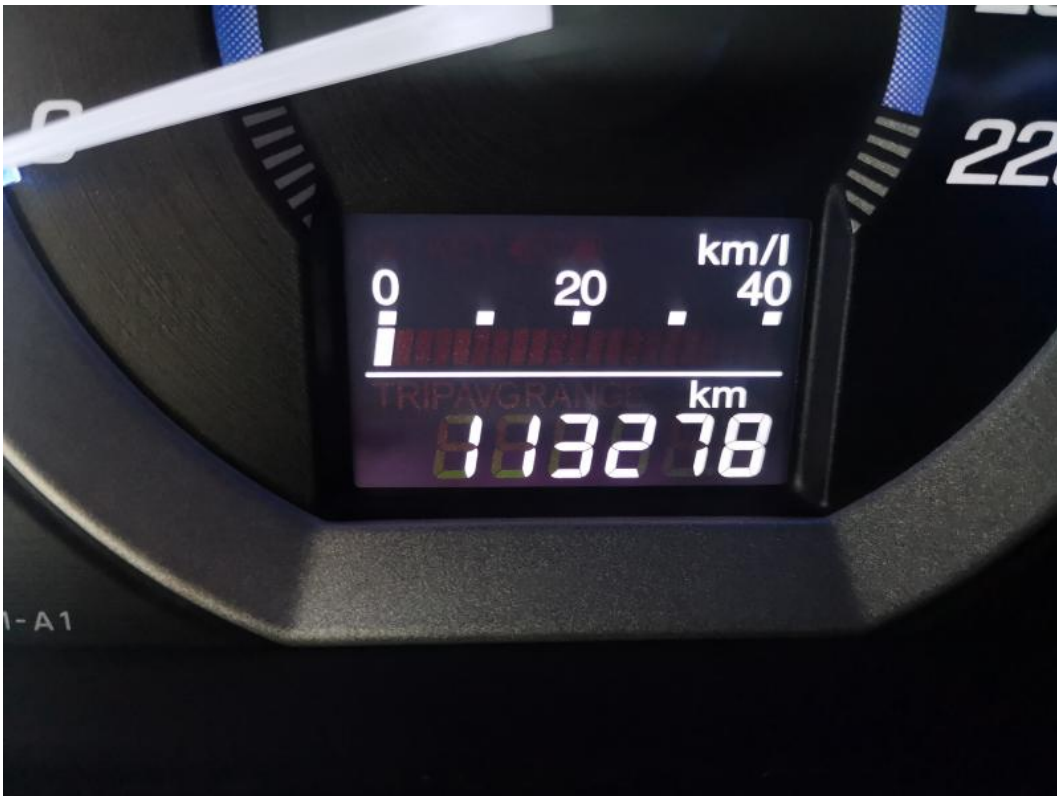
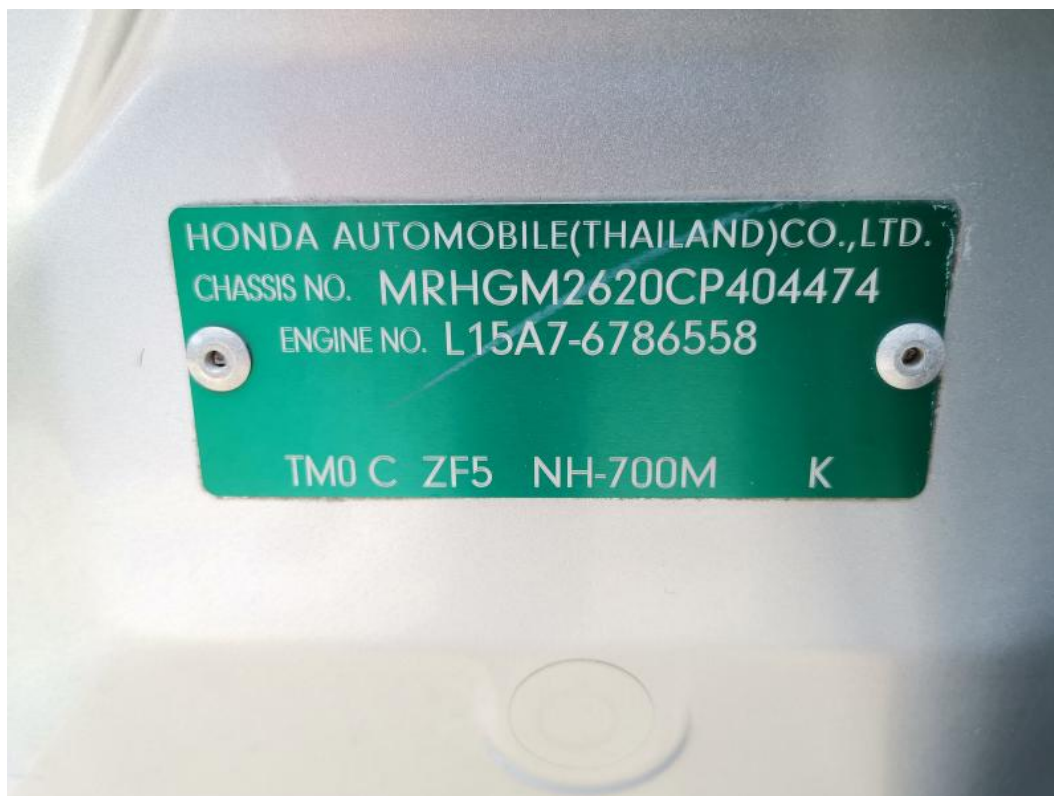
<p>Front left fender ★★★★★</p> <p>Front left tire, alloy wheel, wheel cover ตัวอย่างระดับ 7 ★★★★★</p> <p>Front left door ★★★★★</p> <p>Left side step / side spoiler ★★★★★</p> <p>Rear left door ★★★★★</p> <p>Left back tire, alloy wheel, wheel cover ตัวอย่างระดับ 7 ★★★★★</p> <p>Left back fender ★★★★★</p> <p>Roof ★★★★★</p> <p>Dashboard ★★★★★</p> <p>Front left seat ★★★★★</p> <p>Front and back left door trim ★★★★★</p> <p>Rear seat ★★★★★</p>		<p>Bonnet / hood ★★★★★</p> <p>Front bumper ★★★★★</p> <p>Front right fender ★★★★★</p> <p>Front right tire, alloy wheel, wheel cover ตัวอย่างระดับ 7 ★★★★★</p> <p>Front right door ★★★★★</p> <p>Right side step / side spoiler ★★★★★</p> <p>Rear right door ★★★★★</p> <p>Right back tire, alloy wheel, wheel cover ตัวอย่างระดับ 7 ★★★★★</p> <p>Right back fender ★★★★★</p> <p>Trunk lid / boot lid ★★★★★</p> <p>Back rear spoiler & under spoiler ★★★★★</p> <p>Back rear bumper ★★★★★</p> <p>Steering wheel ★★★★★</p> <p>Front right seat ★★★★★</p> <p>Front and back right door trim ★★★★★</p> <p>Console ★★★★★</p> <p>Luggage room ★★★★★</p>	<p>FRONT Reinforcement and crash box replace [บันทึก]</p> <p>Right Bonnet Inner Panel ฟันสี มี</p> <p>Radiator core support ฟันสี มี</p> <p>[หน้าต่าง]</p> <p>กระจกหน้ารถ หินกระเด็น บางส่วน</p> <p>[ภายใน]</p> <p>ห้องของ สกปรก, รอยขีดข่วน บางส่วน</p> <p>การขับซี รอยย่น, รอยขีดข่วน มี</p> <p>ตกแต่งอื่นๆ รอยขีดข่วน บางส่วน</p> <p>Headliner รอยย่น M</p> <p>ตกแต่งอื่นๆ รอยย่น SS</p>

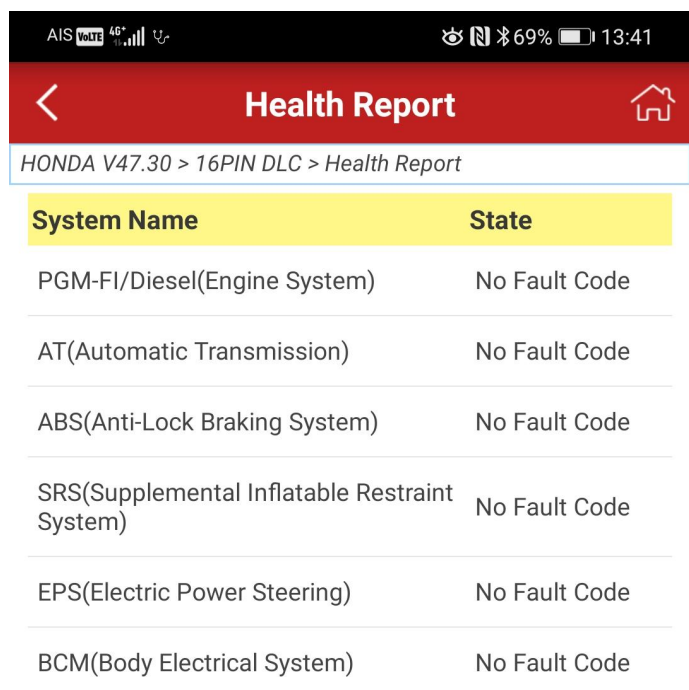
Health Report

HONDA V47.30 > 16PIN DLC > Health Report

System Name	State
PGM-FI/Diesel(Engine System)	No Fault Code
AT(Automatic Transmission)	No Fault Code
ABS(Anti-Lock Braking System)	No Fault Code
SRS(Supplemental Inflatable Restraint System)	No Fault Code
EPS(Electric Power Steering)	No Fault Code
BCM(Body Electrical System)	No Fault Code
