U-Car Grading Report

รายงานผลการตรวจเช็คสภาพรถยนต์
ภายใต้การดูแลของสมาคมการประเมินสภาพรถยนต์ประเทศไทย

รุ่น	HONDA HR-V 1.8 EL		
สี	Silver	หมายเลขทะเบียน (Plate number)	ขล9885
รุ่นปี	2015	เลขไมล์	130,715กม.
แบบ	เลขตัวถัง	MRHRU5870FP104255

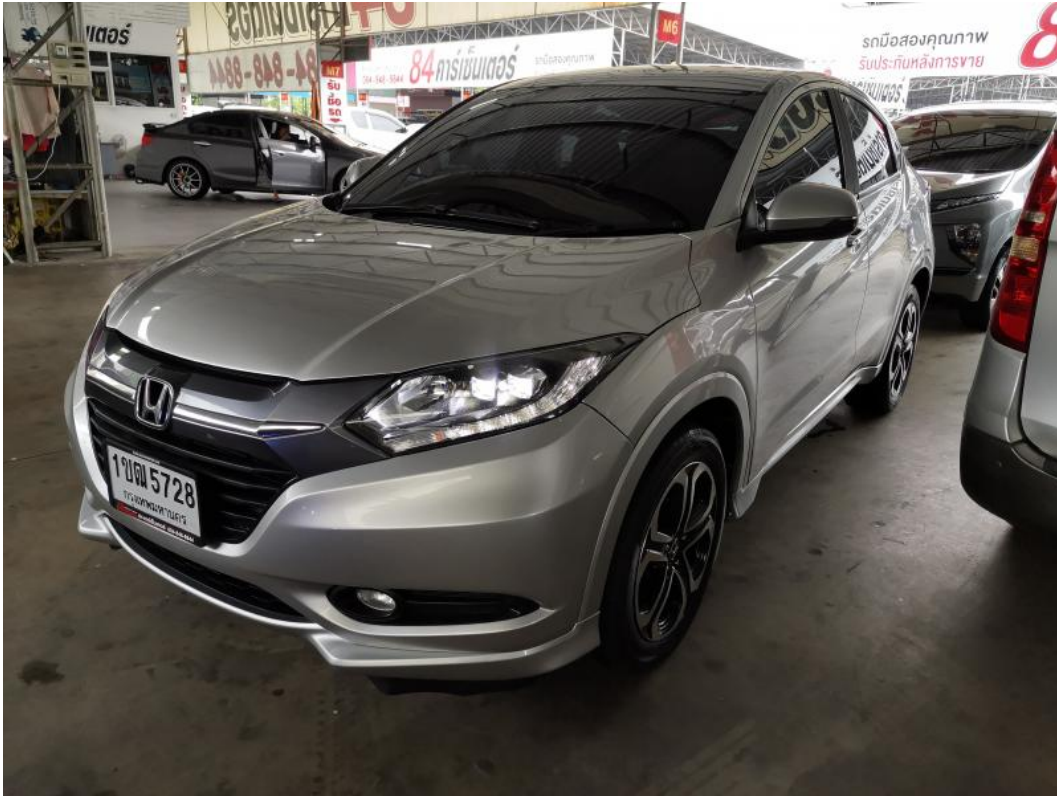
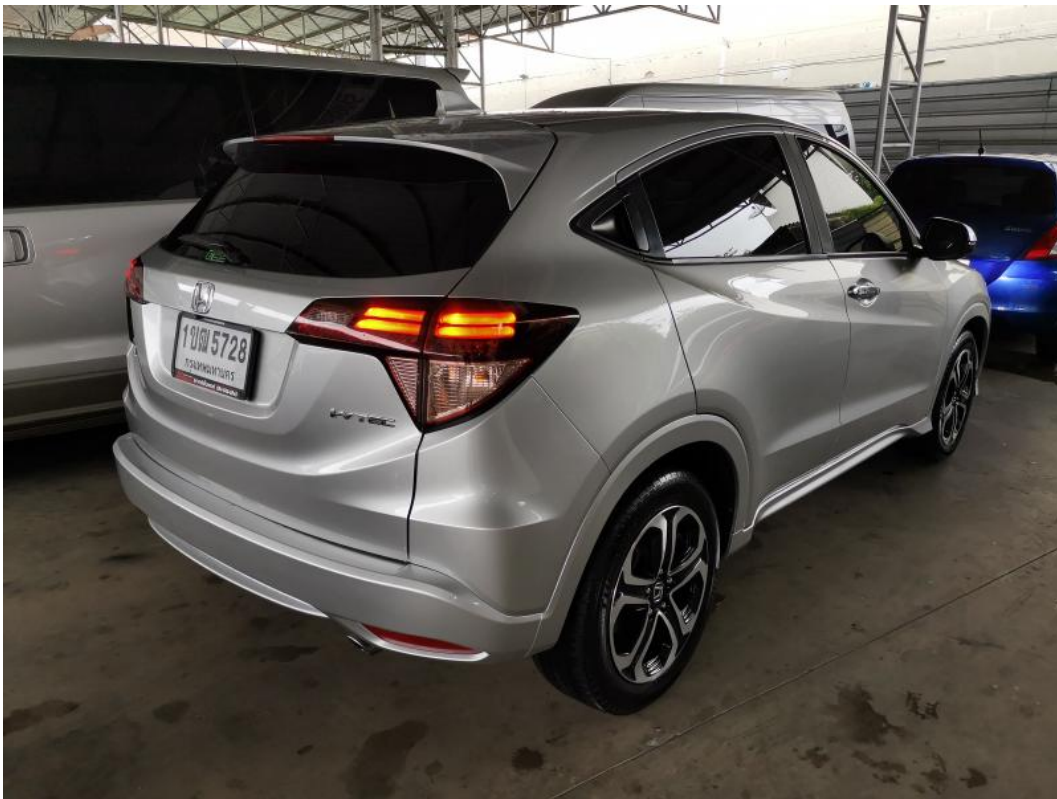
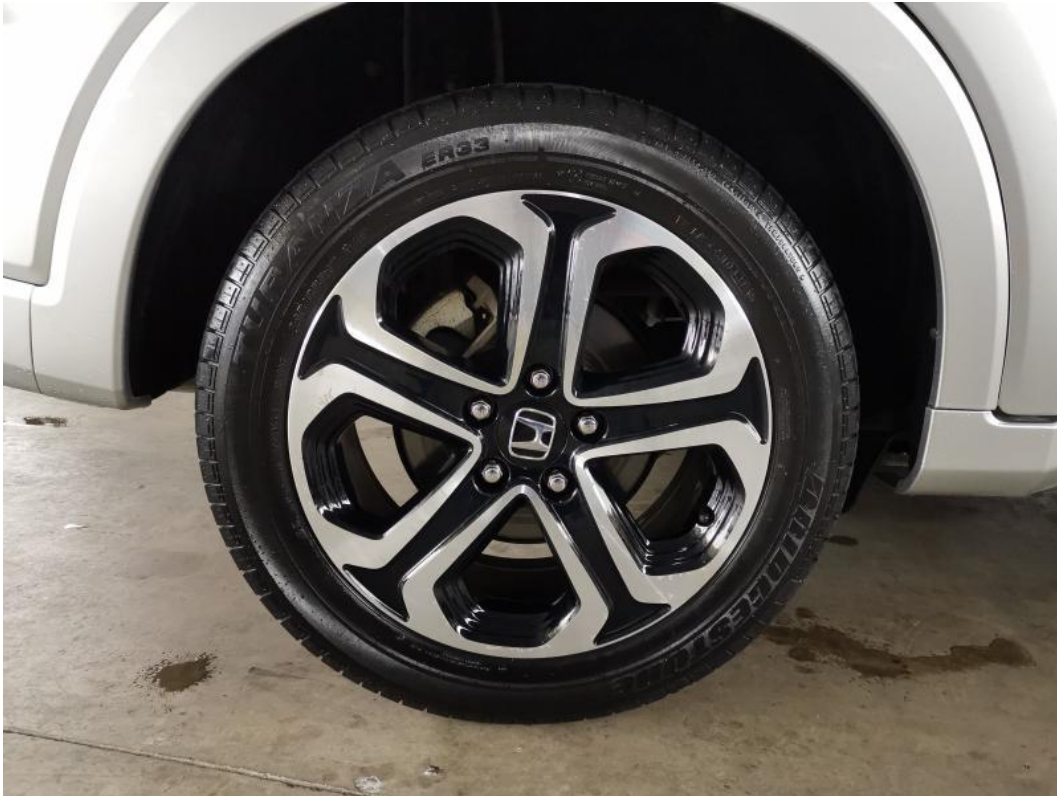
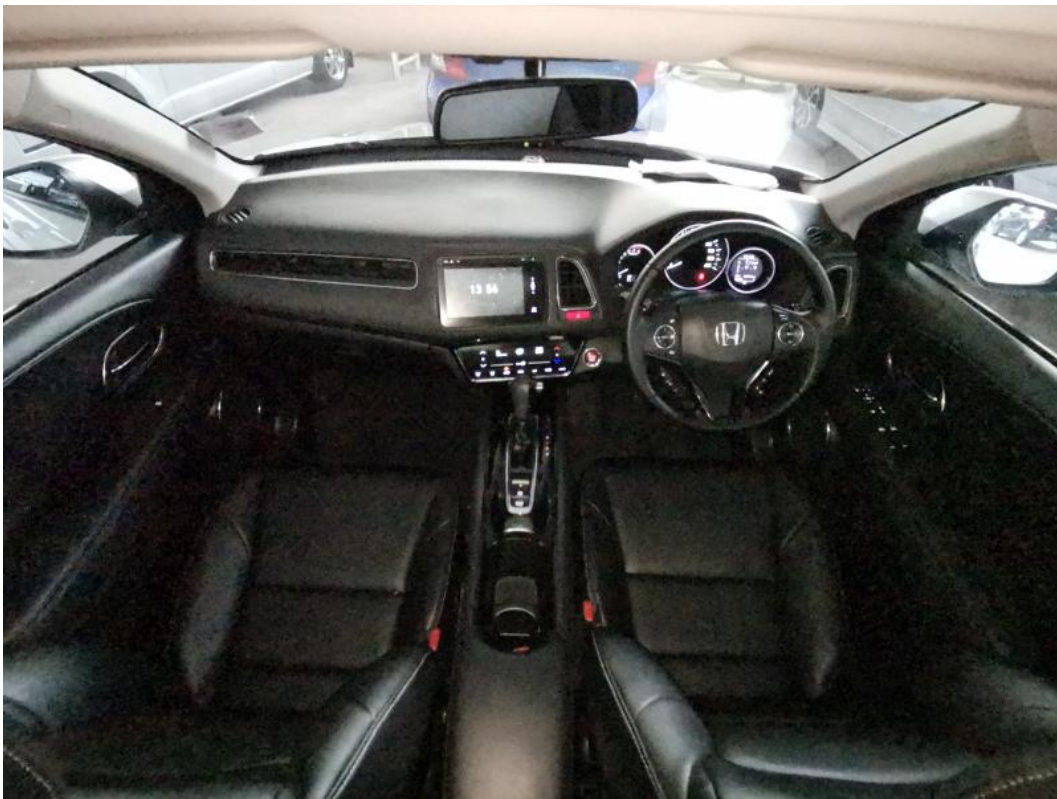
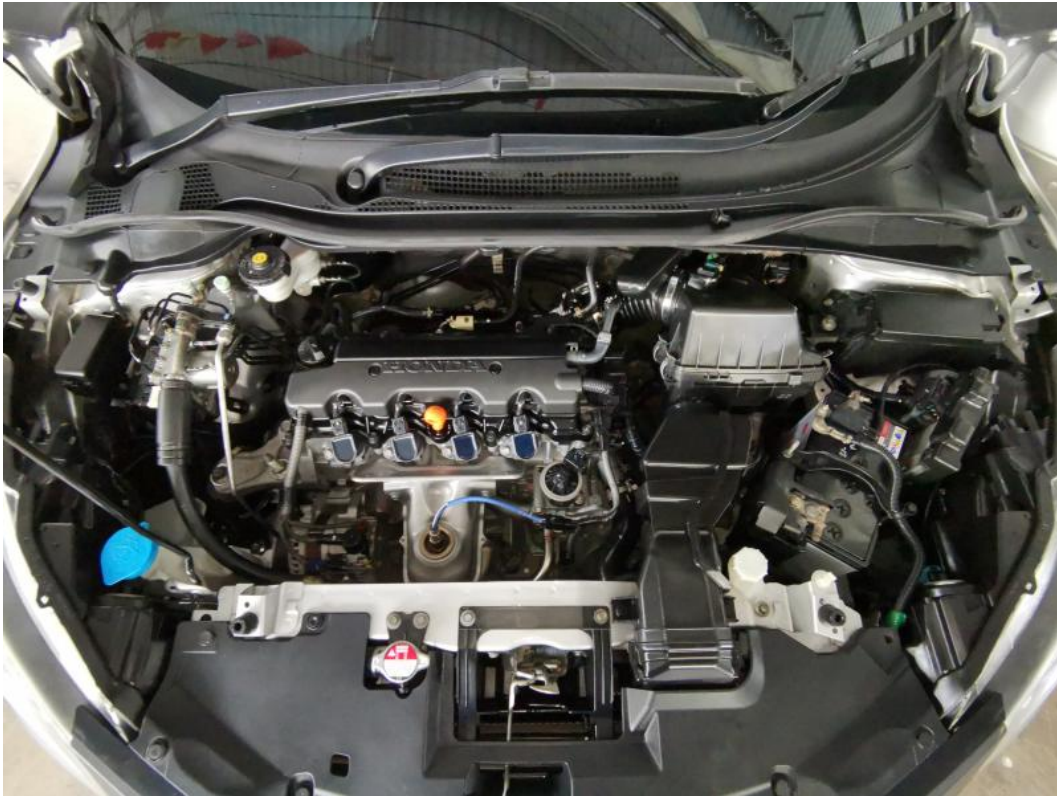
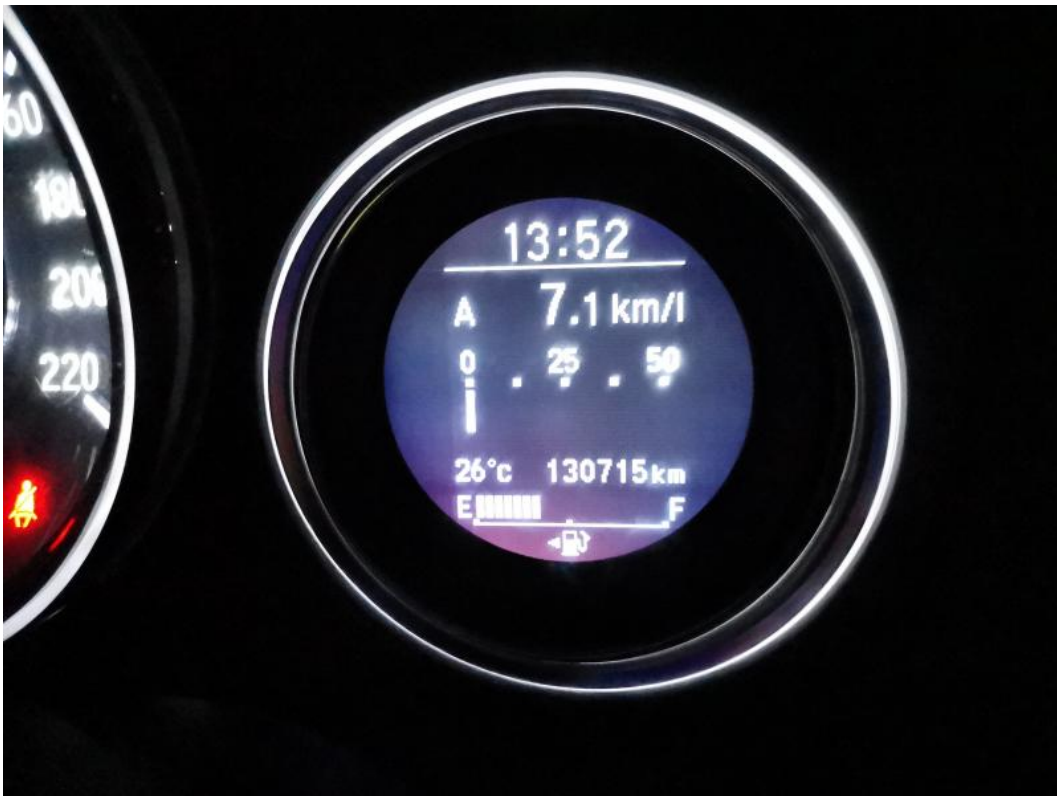
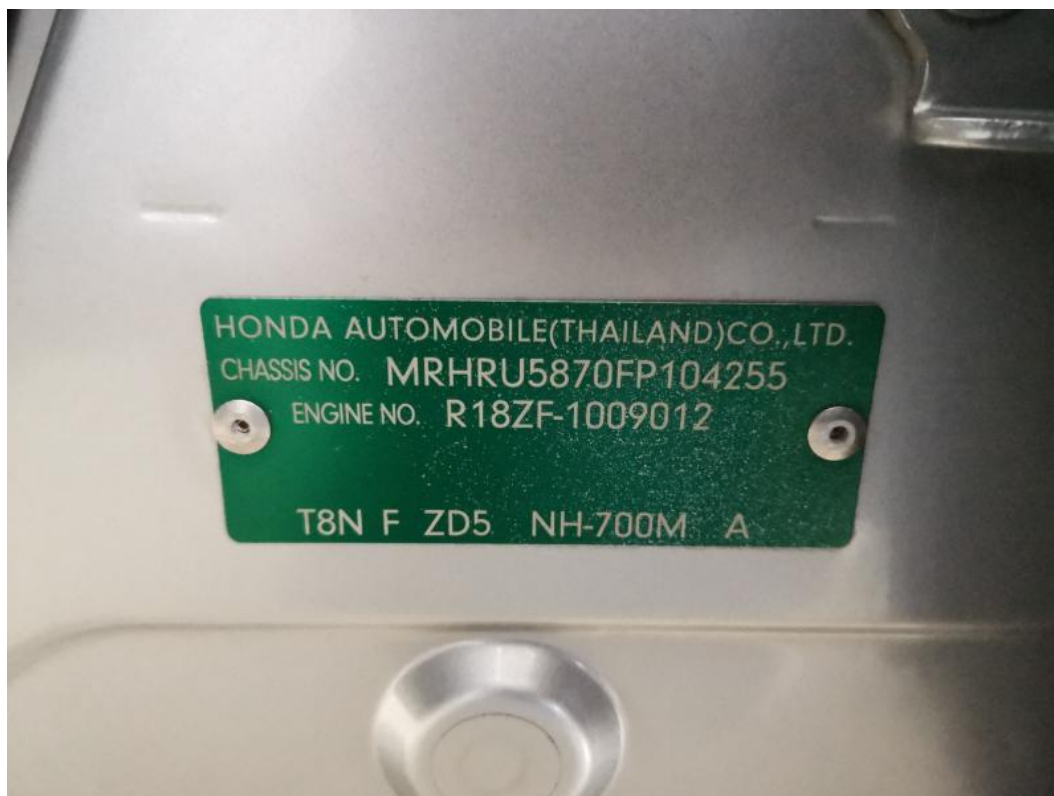
<p>Front left fender ★★★★★</p> <p>Front left tire, alloy wheel, wheel cover รื่องยางระดับ 7 ★★★★★</p> <p>Front left door ★★★★★</p> <p>Left side step / side spoiler ★★★★★</p> <p>Rear left door ★★★★★</p> <p>Left back tire, alloy wheel, wheel cover รื่องยางระดับ 7 ★★★★★</p> <p>Left back fender ★★★★★</p> <p>Roof ★★★★★</p> <p>Dashboard ★★★★★</p> <p>Front left seat ★★★★★</p> <p>Front and back left door trim ★★★★★</p> <p>Rear seat ★★★★★</p>		<p>Bonnet / hood ★★★★★</p> <p>Front bumper ★★★★★</p> <p>Front right fender ★★★★★</p> <p>Front right tire, alloy wheel, wheel cover รื่องยางระดับ 7 ★★★★★</p> <p>Front right door ★★★★★</p> <p>Right side step / side spoiler ★★★★★</p> <p>Rear right door ★★★★★</p> <p>Right back tire, alloy wheel, wheel cover รื่องยางระดับ 7 ★★★★★</p> <p>Right back fender ★★★★★</p> <p>Trunk lid / boot lid ★★★★★</p> <p>Back rear spoiler & under spoiler ★★★★★</p> <p>Back rear bumper ★★★★★</p> <p>Steering wheel ★★★★★</p> <p>Front right seat ★★★★★</p> <p>Front and back right door trim ★★★★★</p> <p>Console ★★★★★</p> <p>Luggage room ★★★★★</p>	<p>Rainforestment and crashbox replace [บันทึก]</p> <p>Front Side Member(Right Side) ฟันสี มี</p> <p>Radiator core support ฟันสี มี</p> <p>Front Side Member(Right Side) เครื่องหมายโครงสร้างรถ(ไม่มีการเปลี่ยนแปลง) มี</p> <p>Radiator core support ความเสียหาย มี</p> <p>[หน้าต่าง]</p> <p>กระจกหน้ารถ หินกระเด็น บางส่วน</p> <p>[ภายใน]</p> <p>ห้องของ สกปรก.รอยขีดข่วน บางส่วน</p> <p>การจับที่ รอยย่น.รอยขีดข่วน มี</p> <p>ตกแต่งอื่นๆ รอยขีดข่วน บางส่วน</p> <p>Headliner รอยย่น SS</p> <p>ตกแต่งอื่นๆ รอยย่น SS</p>
