# U-Car Grading Report

# U-car Grading Report

รุ่น	HONDA CR-V 2.4 EL		
สี	Black	หมายเลขทะเบียน (Plate number)	3กท581
รุ่นปี	2013	เลขไมล์	188,459กม.
แบบ	เลขตัวถัง	MRHRM4830DP104555

เครื่องยนต์	สภาพดี
วันที่ตรวจสอบ	2019/6/19
สาขา	Bangyai Used Car
ที่อยู่

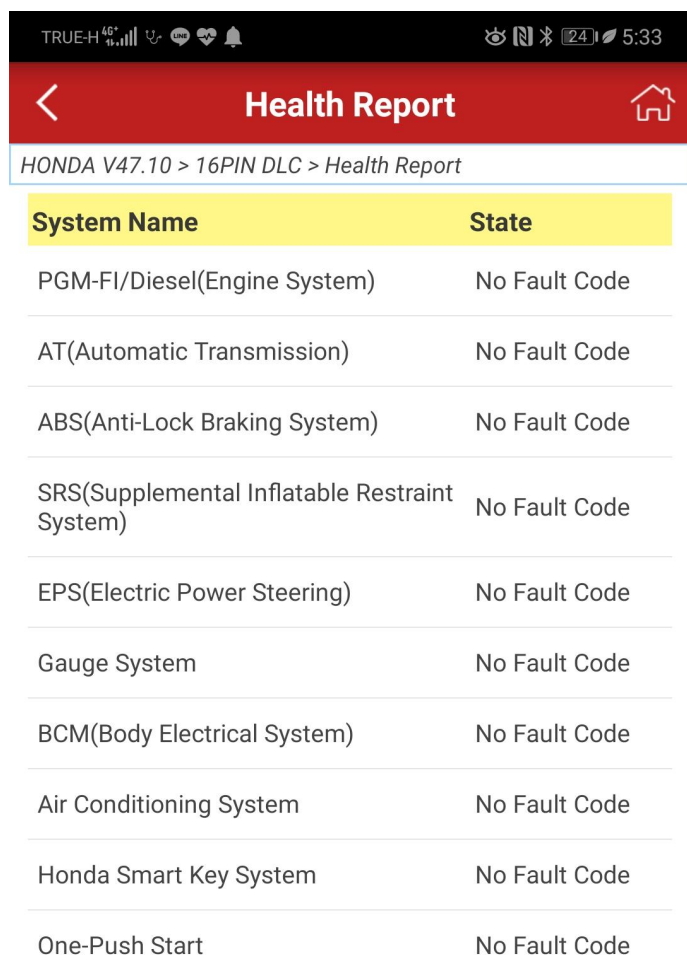
การวินิจฉัย CP 1

**Health Report**

HONDA V47.10 > 16PIN DLC > Health Report

System Name	State
PGM-FI/Diesel(Engine System)	No Fault Code
AT(Automatic Transmission)	No Fault Code
ABS(Anti-Lock Braking System)	No Fault Code
SRS(Supplemental Inflatable Restraint System)	No Fault Code
EPS(Electric Power Steering)	No Fault Code
Gauge System	No Fault Code
BCM(Body Electrical System)	No Fault Code
Air Conditioning System	No Fault Code
Honda Smart Key System	No Fault Code
One-Push Start	No Fault Code
