U-Car Grading Report

รายงานผลการตรวจเช็คสภาพรถยนต์
ภายใต้การดูแลของสมาคมการประเมินสภาพรถยนต์ประเทศไทย

รุ่น	ISUZU D-MAX 3.0Z PRESTIGE		
สี	White	หมายเลขทะเบียน (Plate number)	2ฒย339
รุ่นปี	2019	เลขไมล์	87,178กม.
แบบ	เลขตัวถัง	MP1TFR85JKT004609

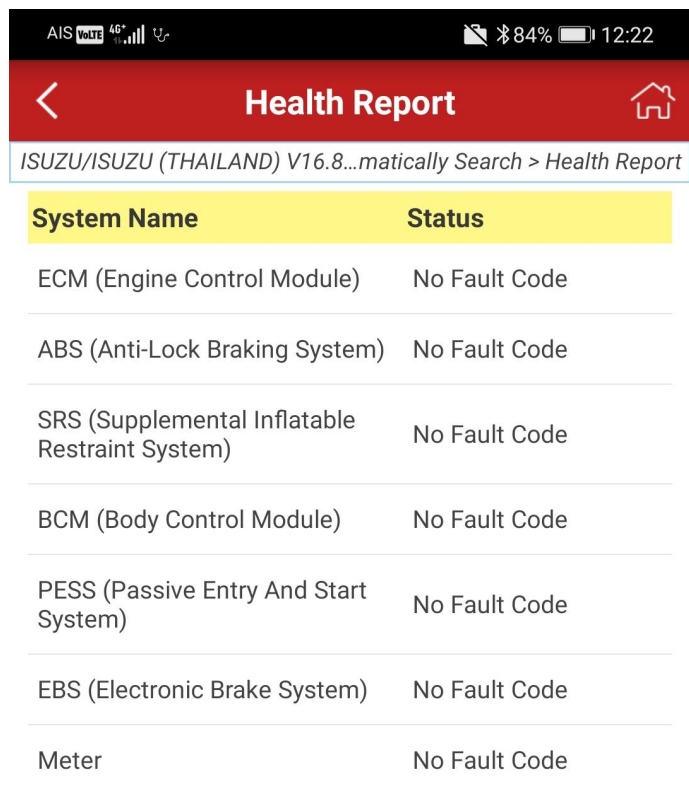
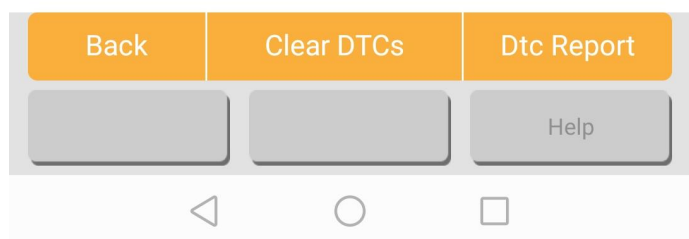
Health Report

System Name	Status
ECM (Engine Control Module)	No Fault Code
ABS (Anti-Lock Braking System)	No Fault Code
SRS (Supplemental Inflatable Restraint System)	No Fault Code
BCM (Body Control Module)	No Fault Code
PESS (Passive Entry And Start System)	No Fault Code
EBS (Electronic Brake System)	No Fault Code
Meter	No Fault Code
