U-Car Grading Report

รายงานผลการตรวจเช็คสภาพรถยนต์
ภายใต้การดูแลของสมาคมการประเมินสภาพรถยนต์ประเทศไทย

รุ่น	HONDA CIVIC 1.5		
สี	Black	หมายเลขทะเบียน (Plate number)	7กฉ9835
รุ่นปี	2018	เลขไมล์	101,338กม.
แบบ	เลขตัวถัง	MRHFK4820JT100294

วันที่ตรวจสอบ 2021/3/24

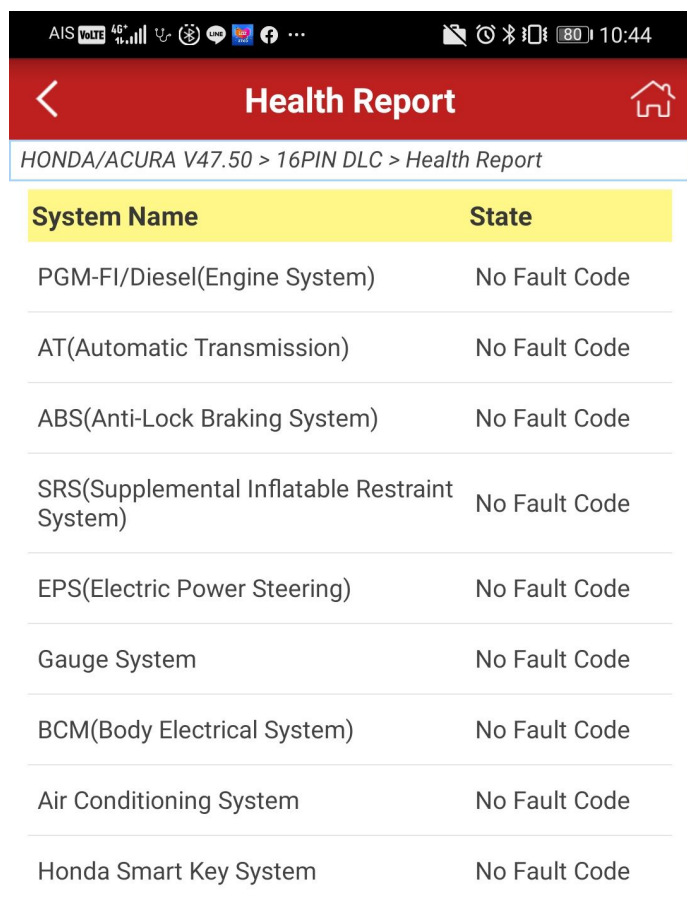
การวินิจฉัย CP 1

System Name	State
PGM-FI/Diesel(Engine System)	No Fault Code
AT(Automatic Transmission)	No Fault Code
ABS(Anti-Lock Braking System)	No Fault Code
SRS(Supplemental Inflatable Restraint System)	No Fault Code
EPS(Electric Power Steering)	No Fault Code
Gauge System	No Fault Code
BCM(Body Electrical System)	No Fault Code
Air Conditioning System	No Fault Code
Honda Smart Key System	No Fault Code

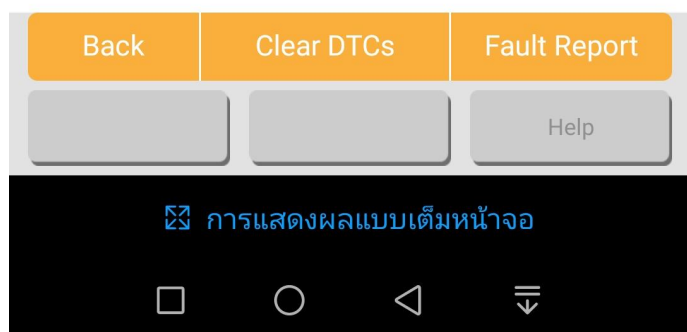
การวินิจฉัย CP 2

Back Clear DTCs Fault Report
