# U-Car Grading Report

หนังสือรับรอง โดย GOO INSPECTION

รุ่น	HONDA BRIO AMAZE 1.2		
สี	BLUE	หมายเลขทะเบียน (Plate number)	3กน4552
รุ่นปี	2013	เลขไมล์	188,534กม.
แบบ	เลขตัวถัง	MRHDF1640EP114642

วันที่ตรวจสอบ      2021/7/12

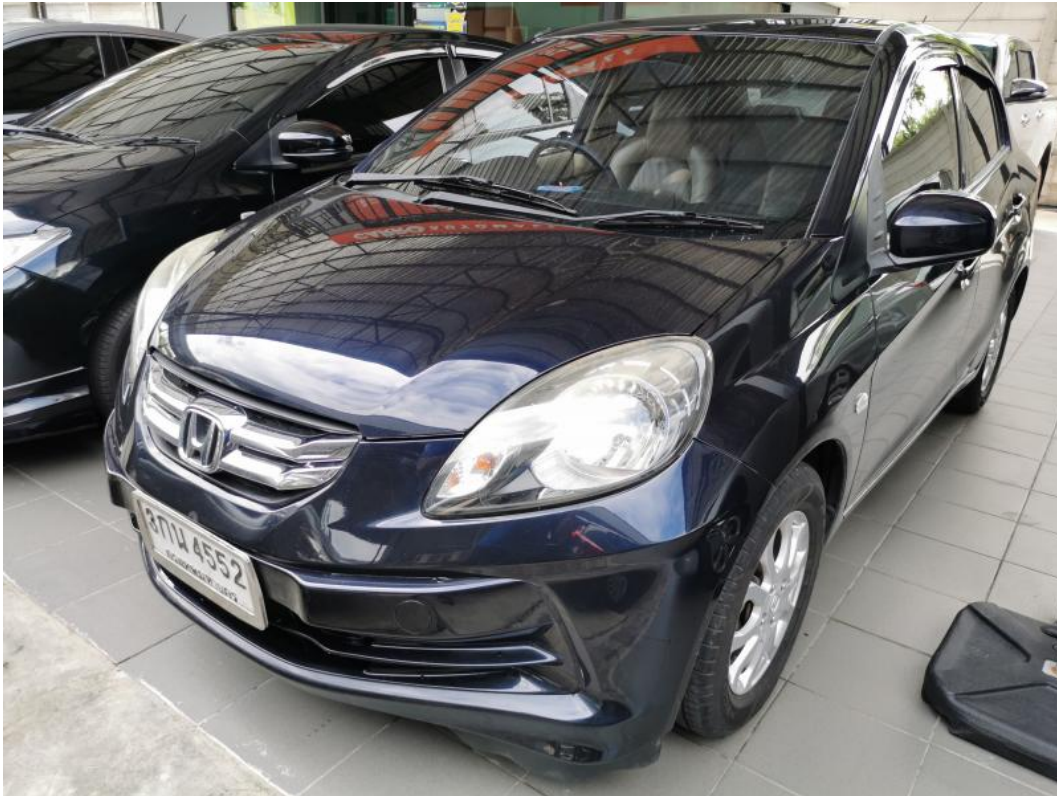
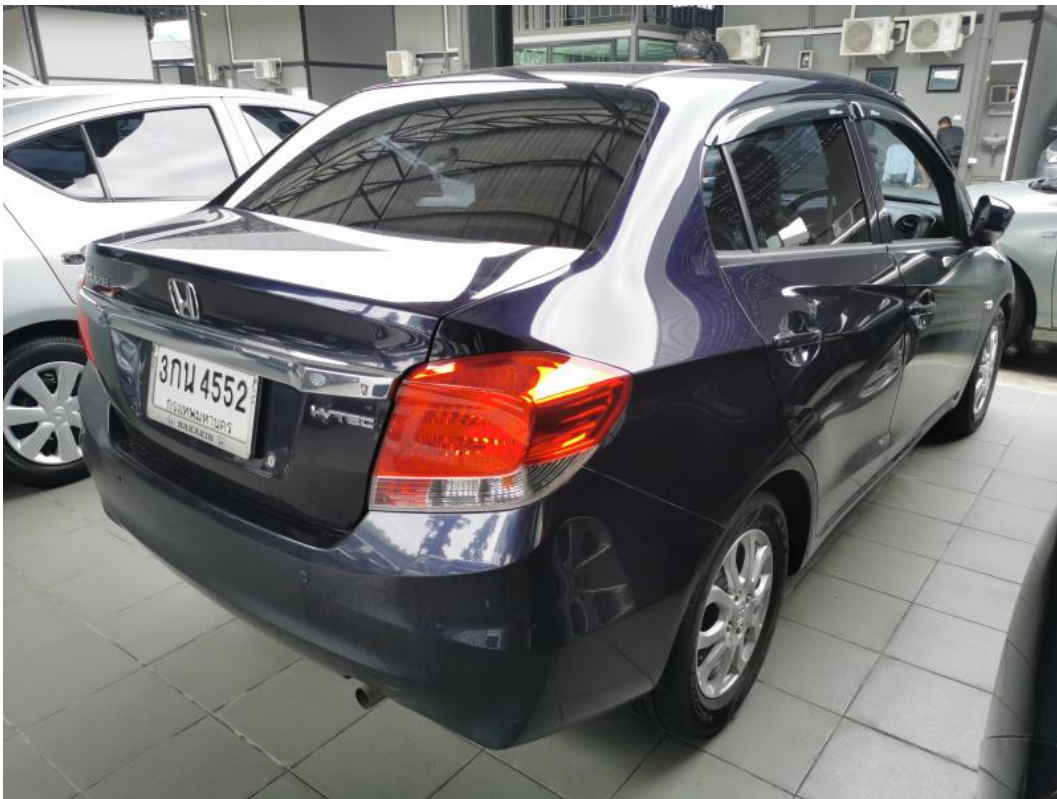
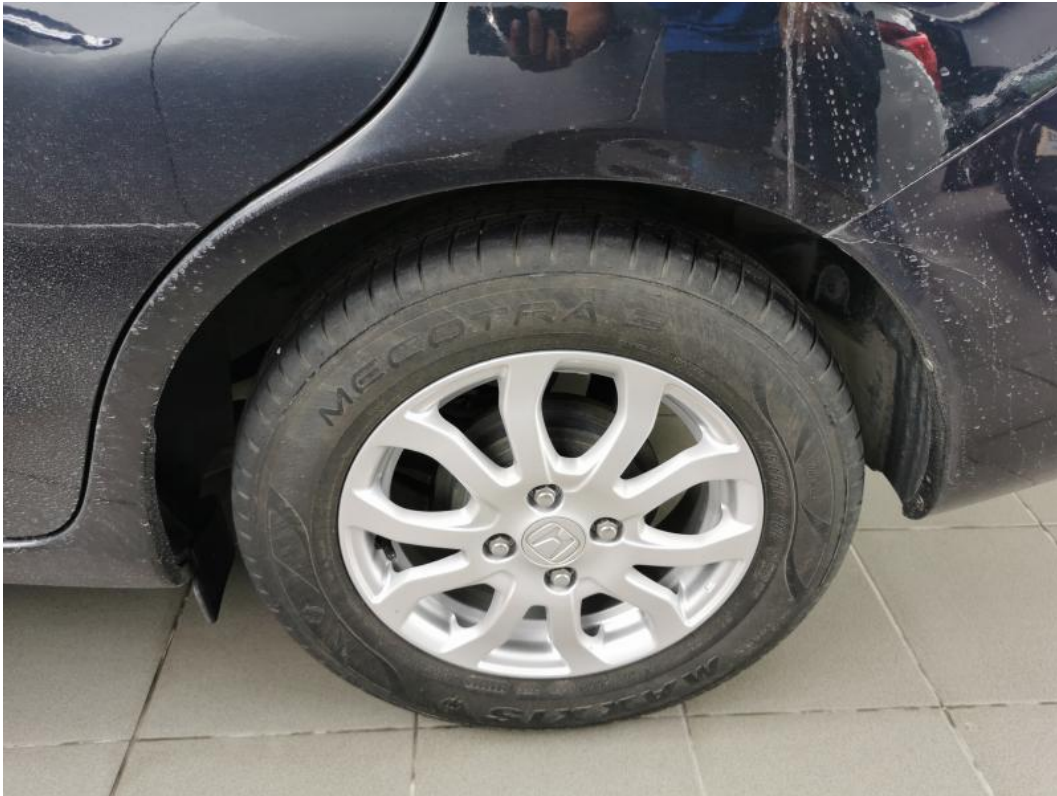
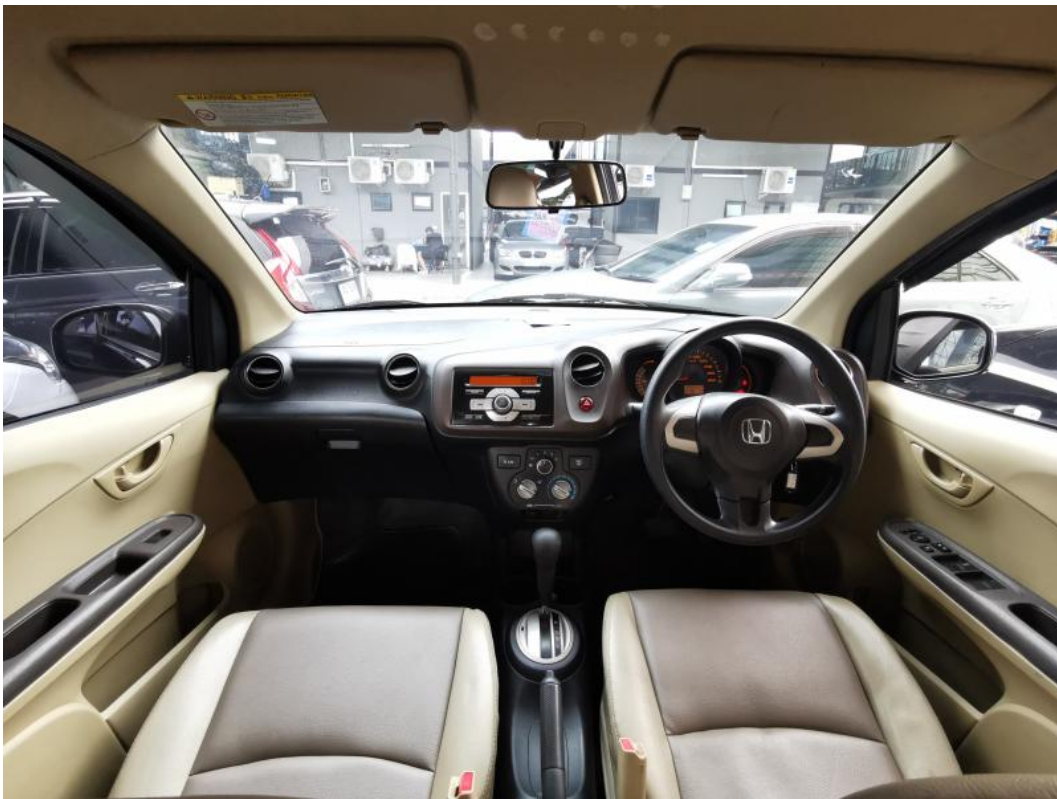
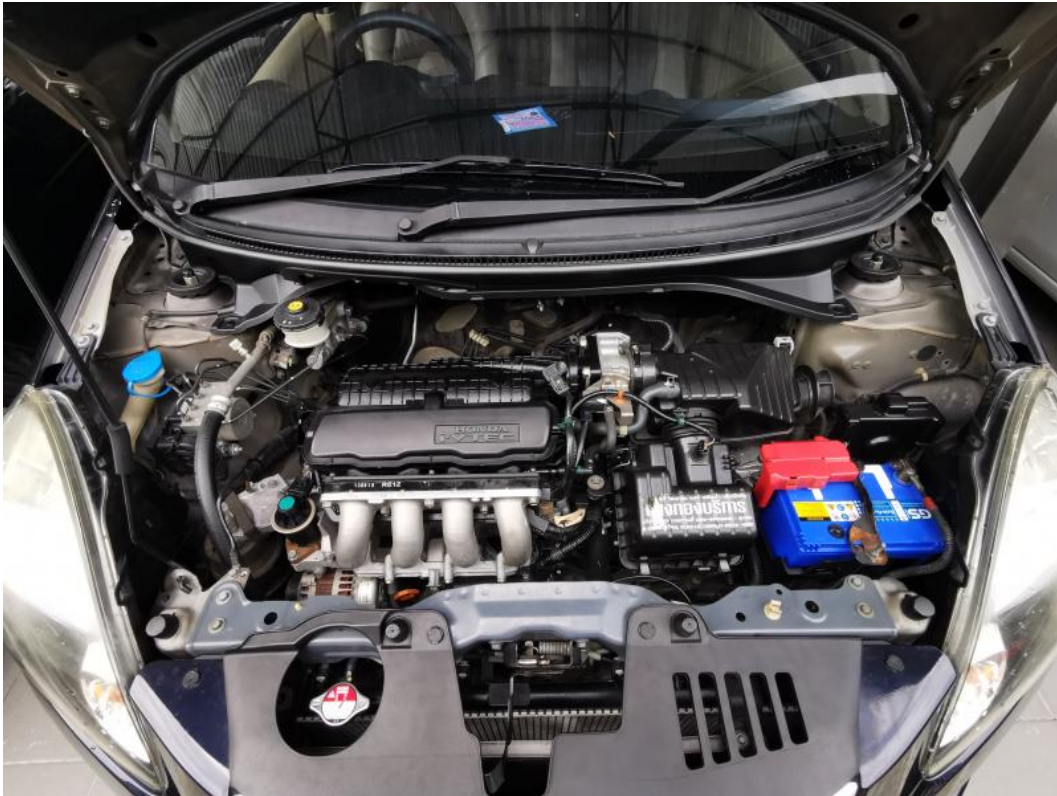
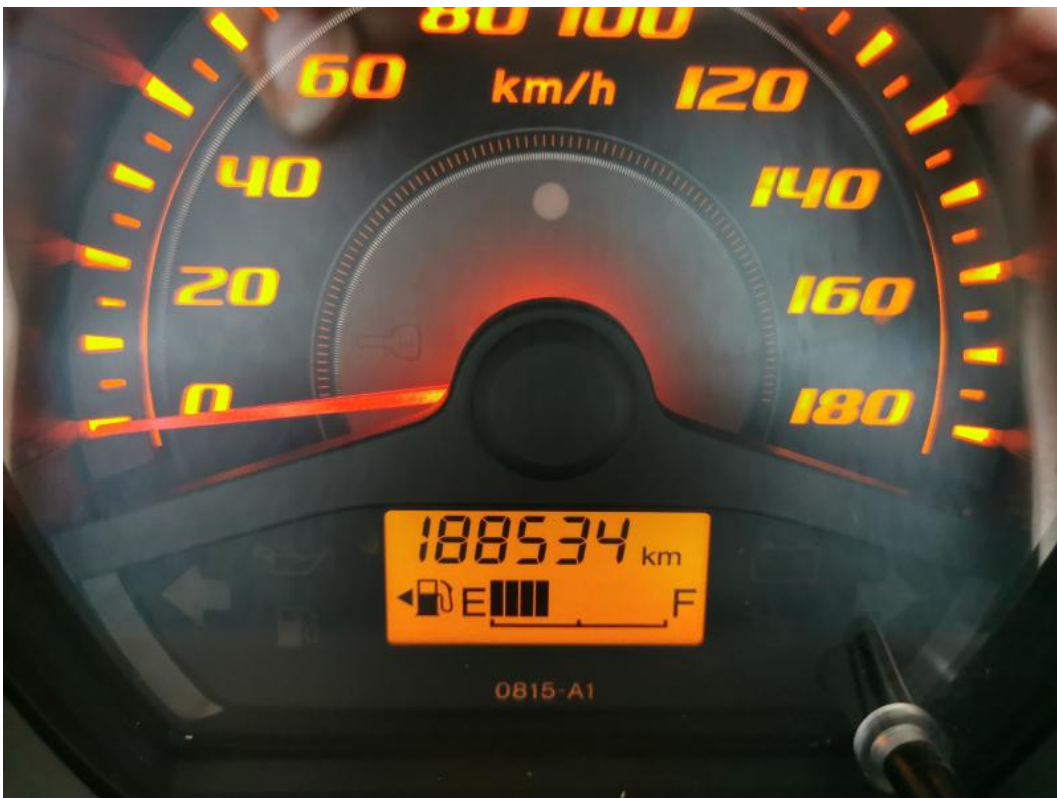
Front left fender ★★★★★	Bonnet / hood ★★★★★	Front bumper ★★★★★	Front right fender ★★★★★	[เงา] Right head light หมอก ชูนมัว บางส่วน Left head light หมอก ชูนมัว บางส่วน  [ภายใน] การขับที่ รอยย่น,รอยขีดข่วน มี Headliner คราบ S
Front left tire, alloy wheel, wheel cover ร่องยางระดับ 7 ★★★★★			Front right tire, alloy wheel, wheel cover ร่องยางระดับ 7 ★★★★★	
Front left door ★★★★★			Front right door ★★★★★	
Left side step / side spoiler ★★★★★			Right side step / side spoiler ★★★★★	
Rear left door ★★★★★			Rear right door ★★★★★	
Left back tire, alloy wheel, wheel cover ร่องยางระดับ 7 ★★★★★			Right back tire, alloy wheel, wheel cover ร่องยางระดับ 7 ★★★★★	
Left back fender ★★★★★			Right back fender ★★★★★	
Roof ★★★★★	Trunk lid / boot lid ★★★★★	Back rear spoiler & under spoiler ★★★★★	Back rear bumper ★★★★★	
Dashboard ★★★★★		Steering wheel ★★★★★		
Front left seat ★★★★★		Front right seat ★★★★★		
Front and back left door trim ★★★★★		Front and back right door trim ★★★★★

Rear seat ★★★★★		Console ★★★★★		
		Luggage room ★★★★★

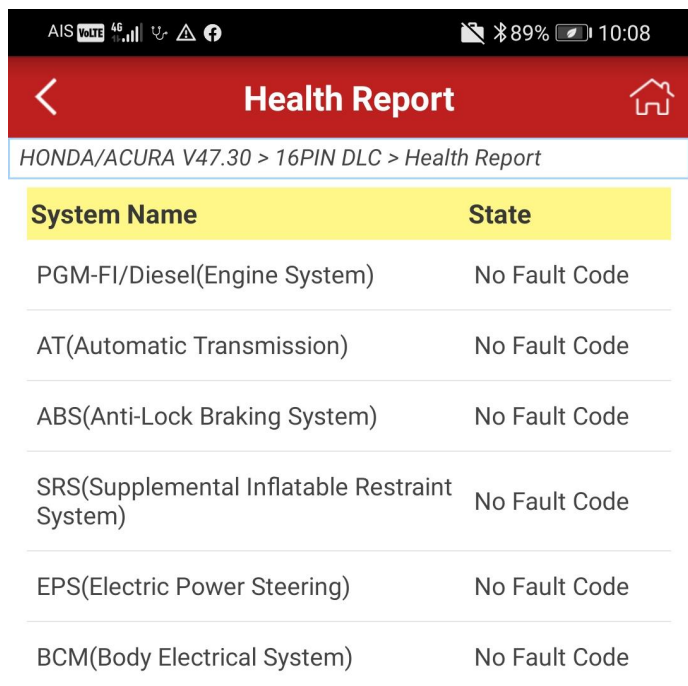
การวินิจฉัย CP 1

**Health Report**

HONDA/ACURA V47.30 > 16PIN DLC > Health Report

System Name	State
PGM-FI/Diesel(Engine System)	No Fault Code
AT(Automatic Transmission)	No Fault Code
ABS(Anti-Lock Braking System)	No Fault Code
SRS(Supplemental Inflatable Restraint System)	No Fault Code
EPS(Electric Power Steering)	No Fault Code
BCM(Body Electrical System)	No Fault Code
