U-Car Grading Report

รายงานผลการตรวจเช็คสภาพรถยนต์
ภายใต้การดูแลของสมาคมการประเมินสภาพรถยนต์ประเทศไทย

รุ่น	TOYOTA VIOS 1.5 J		
สี	Silver	หมายเลขทะเบียน (Plate number)	3กค3461
รุ่นปี	2013	เลขไมล์	231,651กม.
แบบ	เลขตัวถัง	MR2BT9F3601047199

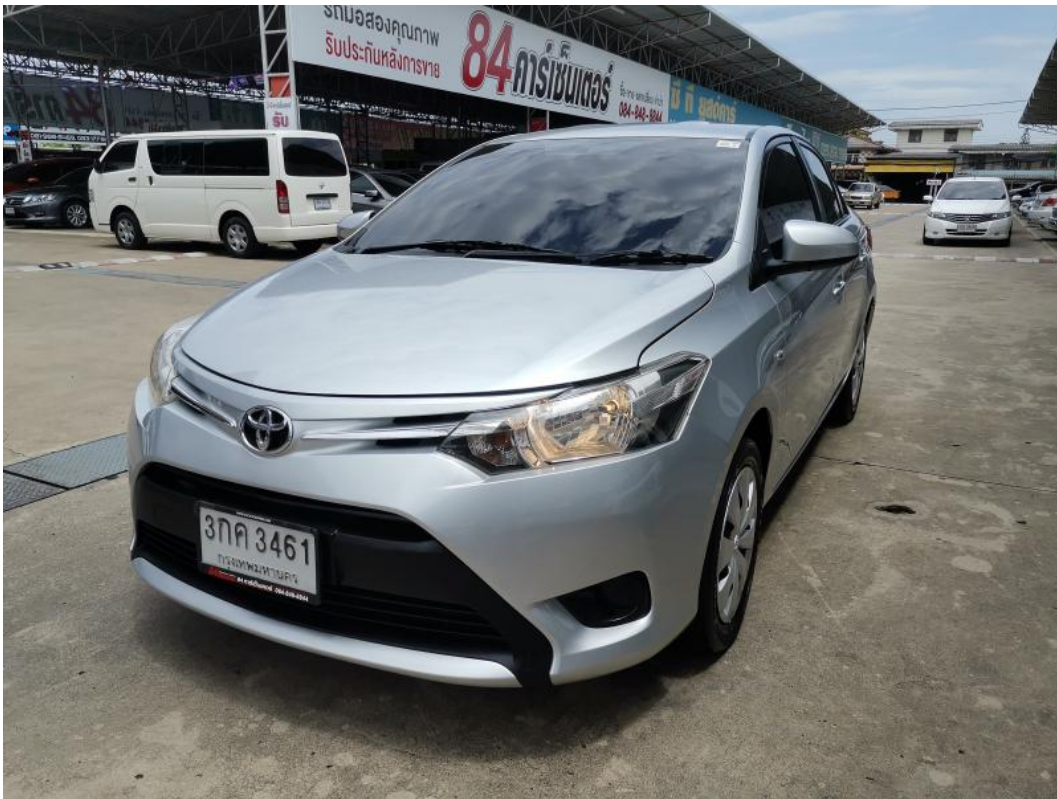
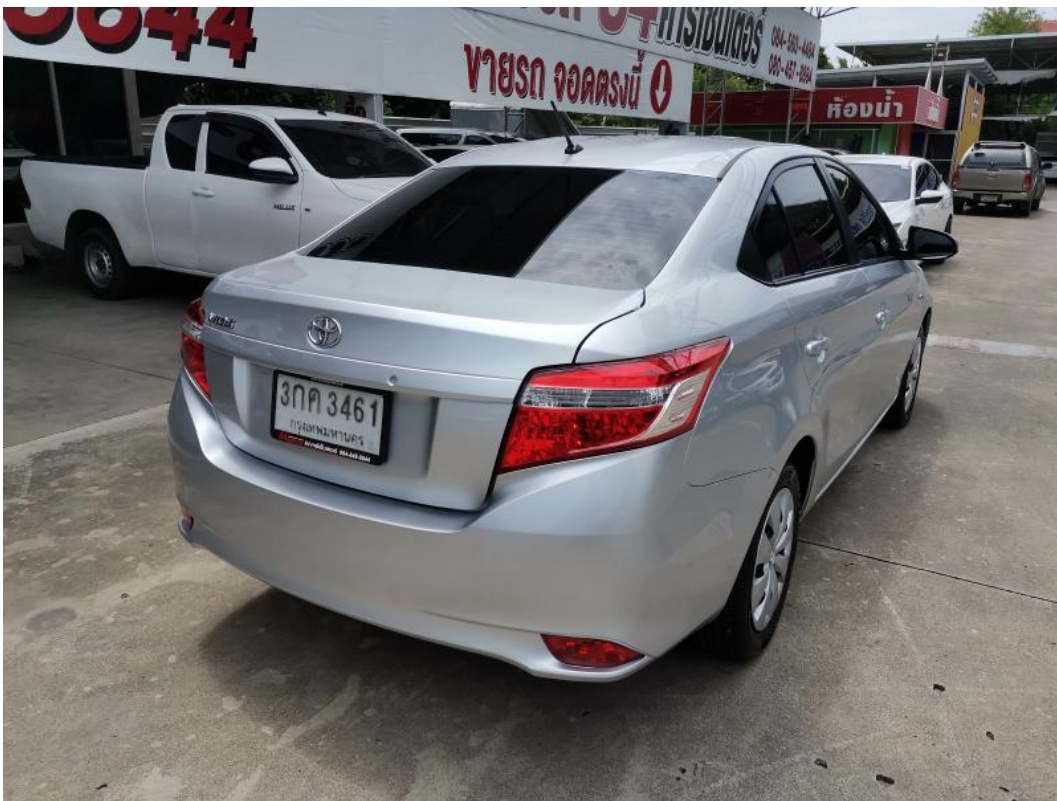
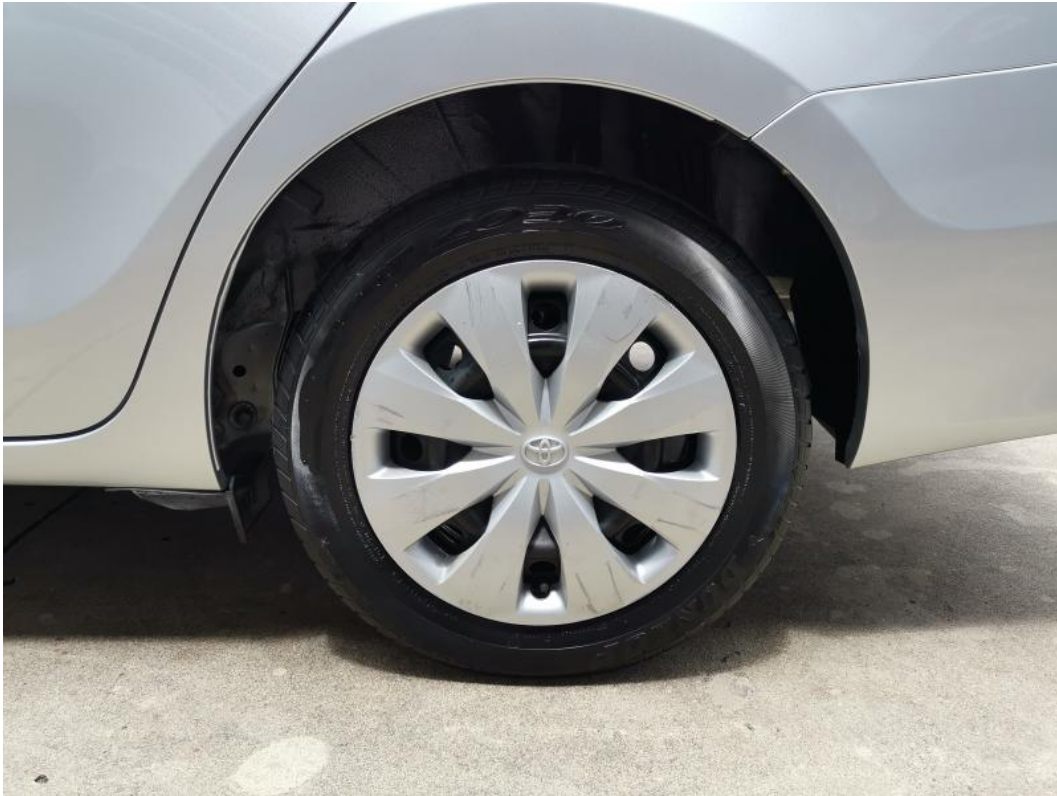
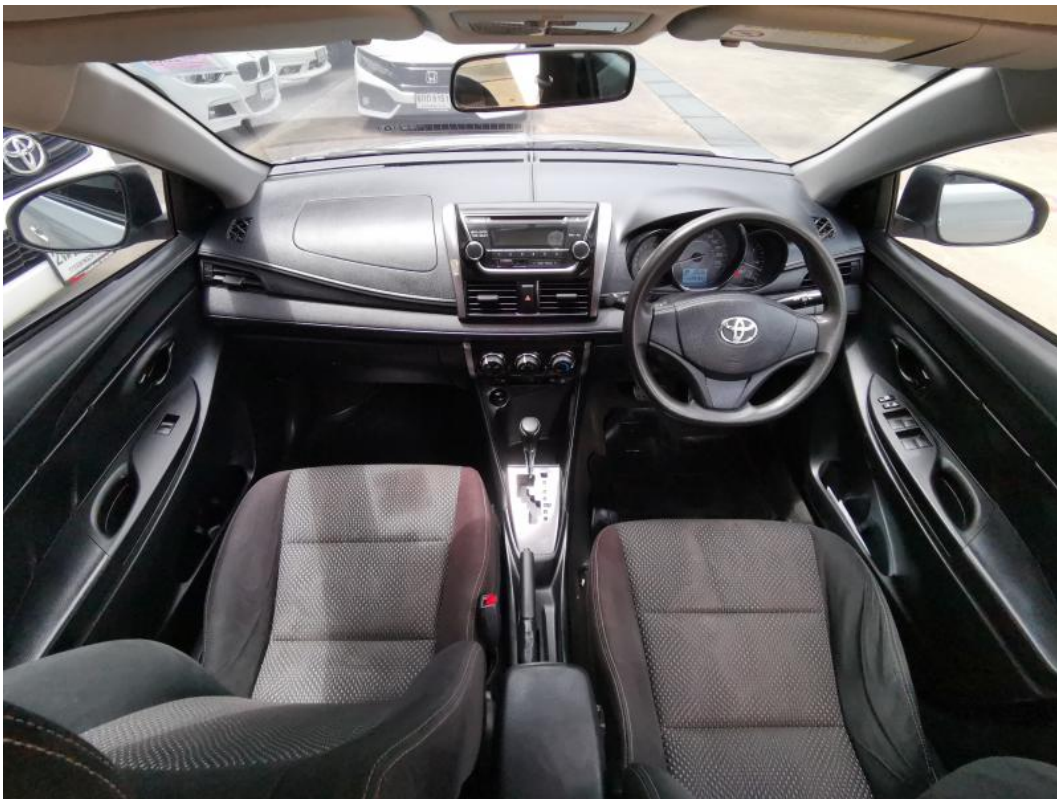
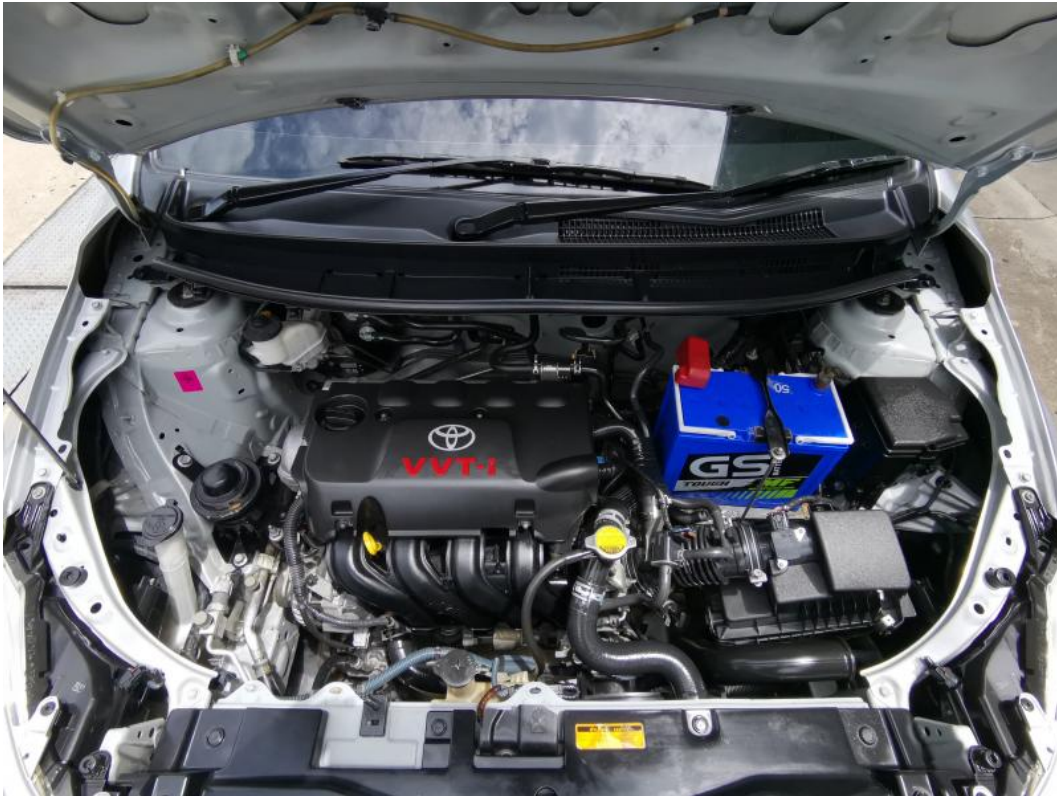
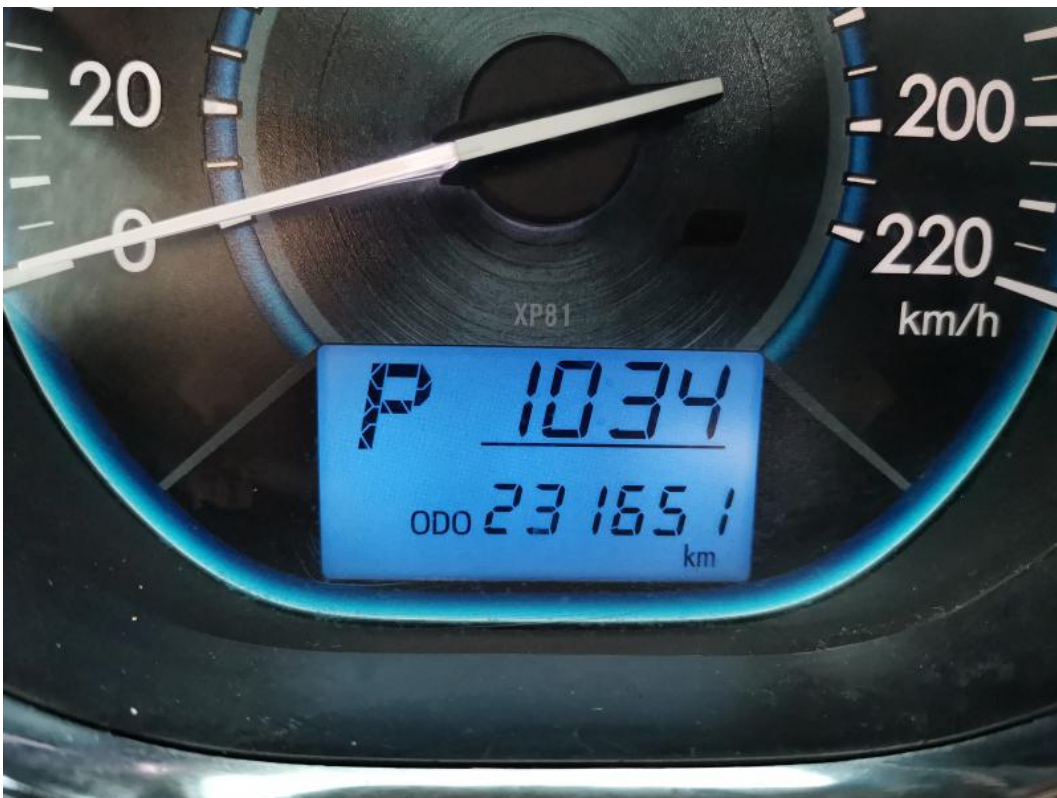
Right Wheel Well(Inner) ความเสียหาย
Rear Floor/Trunk Floor เครื่องหมายโครงสร้างรถ
Rear Side Member(Right Side) ความเสียหาย
Right Wheel Well(Inner) เครื่องหมายโครงสร้างรถ
Rear Side Member(Right Side)
เครื่องหมายโครงสร้างรถ
Rear Floor/Trunk Floor ความเสียหาย

Rear Floor/Trunk Floor ฟันสี มี
Right Wheel Well(Inner) ฟันสี มี
Rear Side Member(Right Side) ฟันสี มี
Radiator core support ฟันสี มี
ฝาครอบล้อ รอยแยก,รอยขีดข่วน L
Radiator core support ความเสียหาย มี
