U-Car Grading Report

รายงานผลการตรวจเช็คสภาพรถยนต์
ภายใต้การดูแลของสมาคมการประเมินสภาพรถยนต์ประเทศไทย

รุ่น	TOYOTA FORTUNER		
สี	Black		
รุ่นปี	2013	เลขไมล์	154,722กม.
แบบ	เลขตัวถัง	MR0ZZ69G403130010

ภายนอก	★★★★★
ภายใน	★★★★☆
โครงสร้าง	สภาพดีเยี่ยม
เครื่องยนต์	สภาพดี
วันที่ตรวจสอบ	2018/11/28
สาขา	Boy Auto Group Co.,Ltd. (1)
ที่อยู่

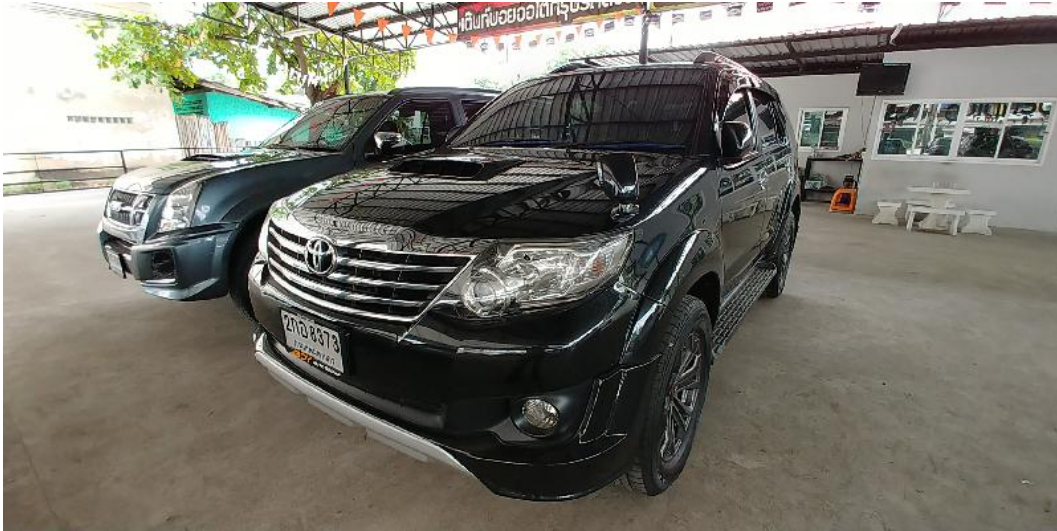
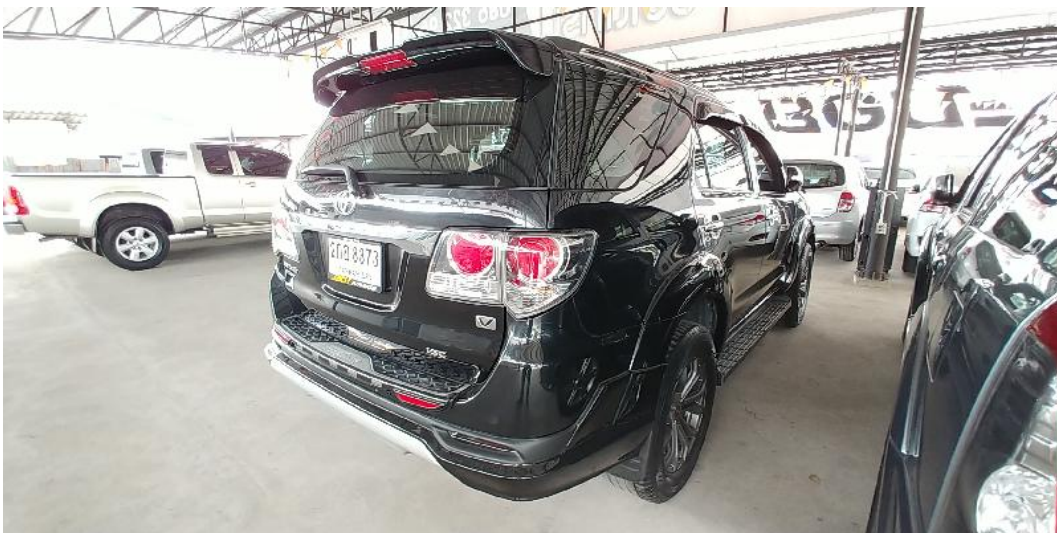
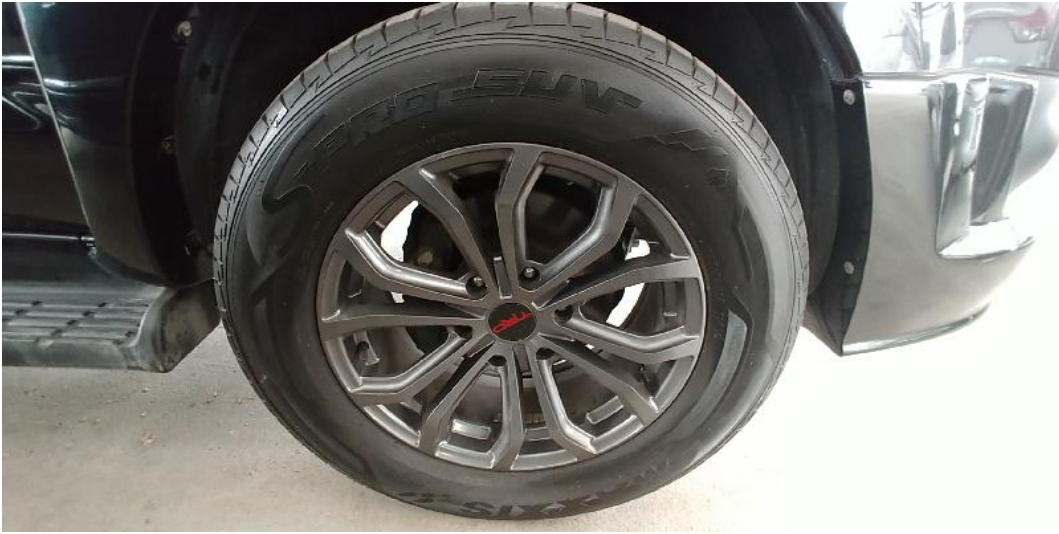
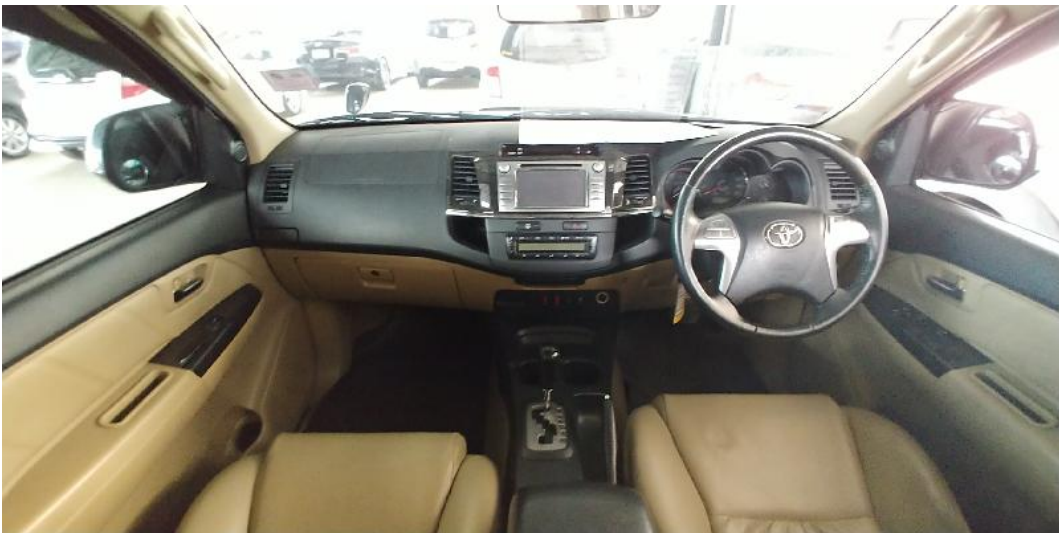
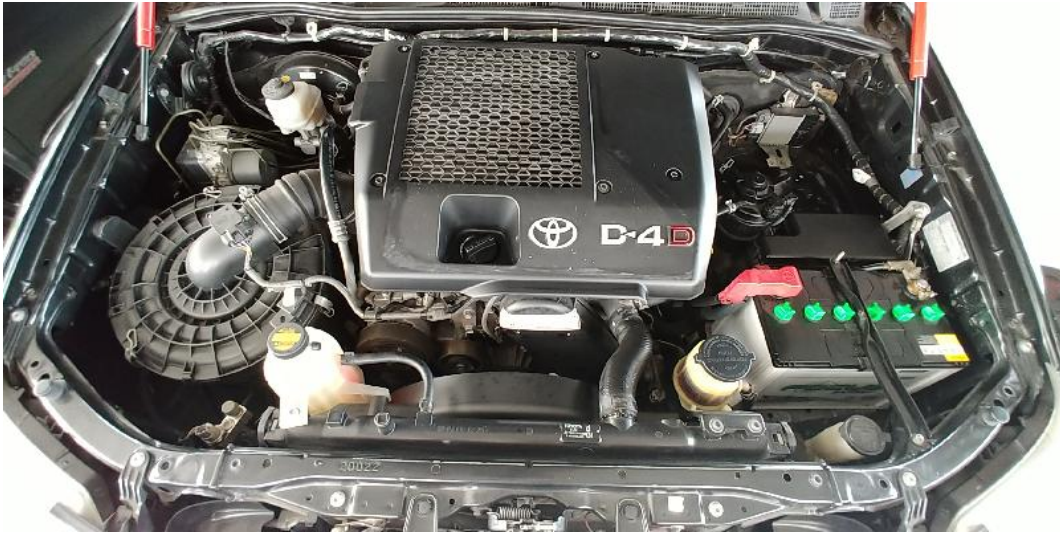
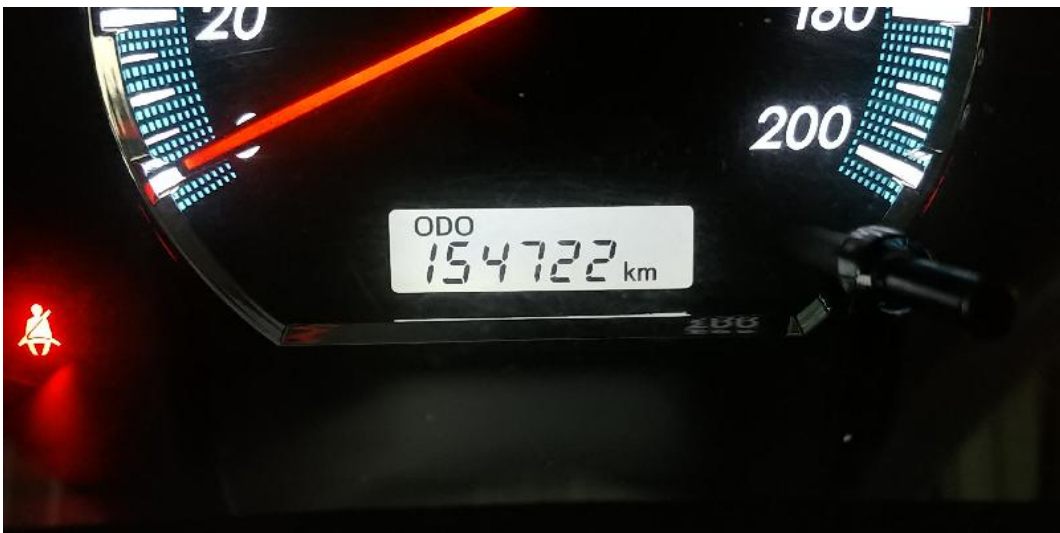
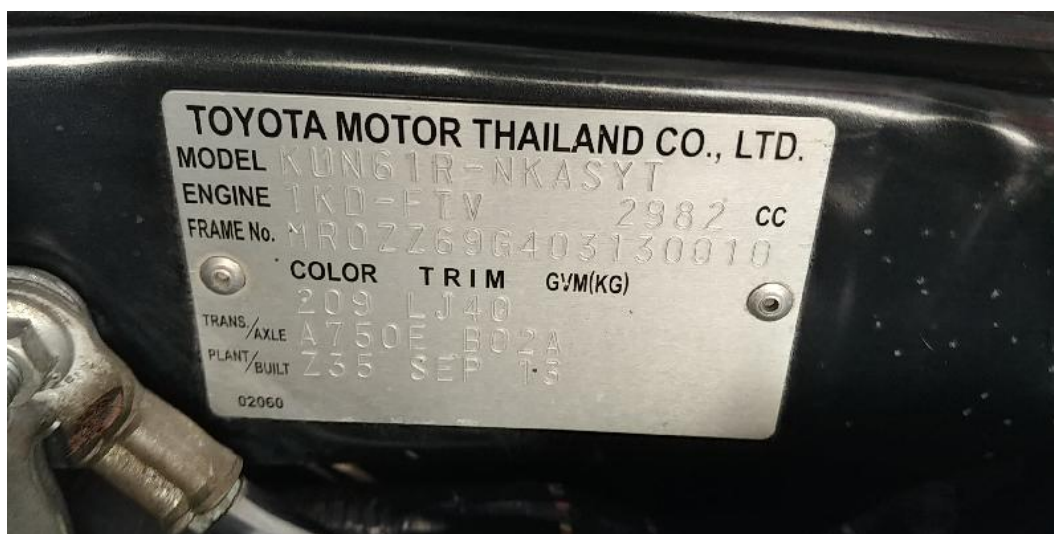
รถลอก มีขนาดเล็กมาก เล็กน้อย Front left fender ★★★★★	Dent มีขนาดเล็กมาก เล็กน้อย Bonnet / hood ★★★★★	รอยลอก มีขนาดเล็กมาก เล็กน้อย Front bumper ★★★★★	Dent มีขนาดเล็กมาก เล็กน้อย Front right fender ★★★★★
Front left tire, alloy wheel, wheel cover ร่องยางระดับ 5 ★★★★★			Front right tire, alloy wheel, wheel cover ร่องยางระดับ 5 ★★★★★
Front left door ★★★★★			Front right door ★★★★★
Left side step / side spoiler ★★★★★			Right side step / side spoiler ★★★★★
Rear left door ★★★★★			Rear right door ★★★★★
Left back tire, alloy wheel, wheel cover ร่องยางระดับ 5 ★★★★★			Right front tire, alloy wheel, wheel cover ร่องยางระดับ 5 ★★★★★
Left back fender ★★★★★			Right back fender ★★★★★
Roof ★★★★★	Trunk lid / boot lid ★★★★★	Back rear spoiler Under spoiler ★★★★★	Back rear bumper ★★★★★

[หน้าต่าง]
กระจกหน้ารถ ทัศนวิสัย บางส่วน

[ภายใน]
ห้องของ สกปรก.รอยขีดข่วน บางส่วน
การขัดสี รอยย่น.รอยขีดข่วน มี
ตกแตงอื่นๆ รอยขีดข่วน บางส่วน
Headliner สกปรก S

Steering wheel ★★★★☆
Dashboard ★★★★★	Front right seat ★★★★☆
Front left seat ★★★★★	Front and back right door trim ★★★★★
Front and back left door trim ★★★★★	Console ★★★★★
Rear seat ★★★★★	Luggage room ★★★★★

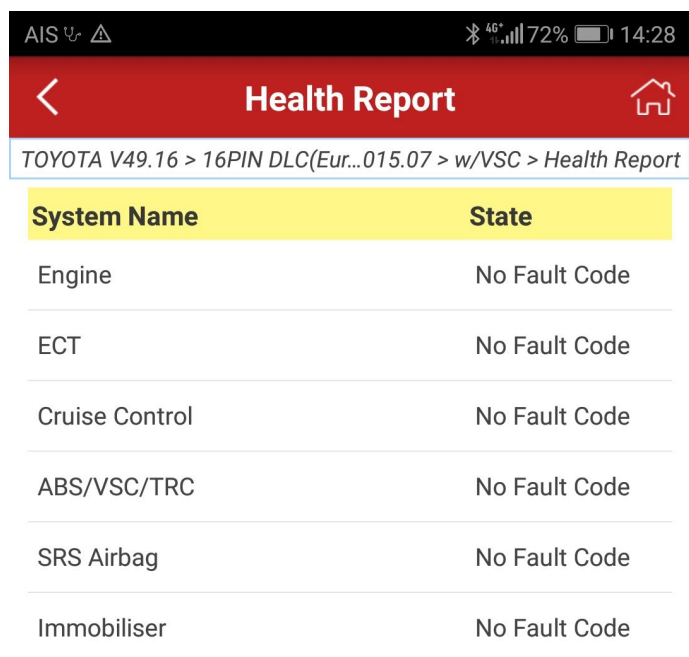
การวินิจฉัย CP 2

< **Health Report** >

TOYOTA V49.16 > 16PIN DLC(Eur...015.07 > w/VSC > Health Report

System Name	State
Engine	No Fault Code
ECT	No Fault Code
Cruise Control	No Fault Code
ABS/VSC/TRC	No Fault Code
SRS Airbag	No Fault Code
Immobiliser	No Fault Code
