# U-Car Grading Report

รายงานผลการตรวจเช็คสภาพรถยนต์  
ภายใต้การดูแลของสมาคมการประเมินสภาพรถยนต์ประเทศญี่ปุ่น

| รุ่น | ISUZU D-MAX 1.9 | | |
| รุ่นปี | 2018 | เลขไมล์ | 301,347กม. |

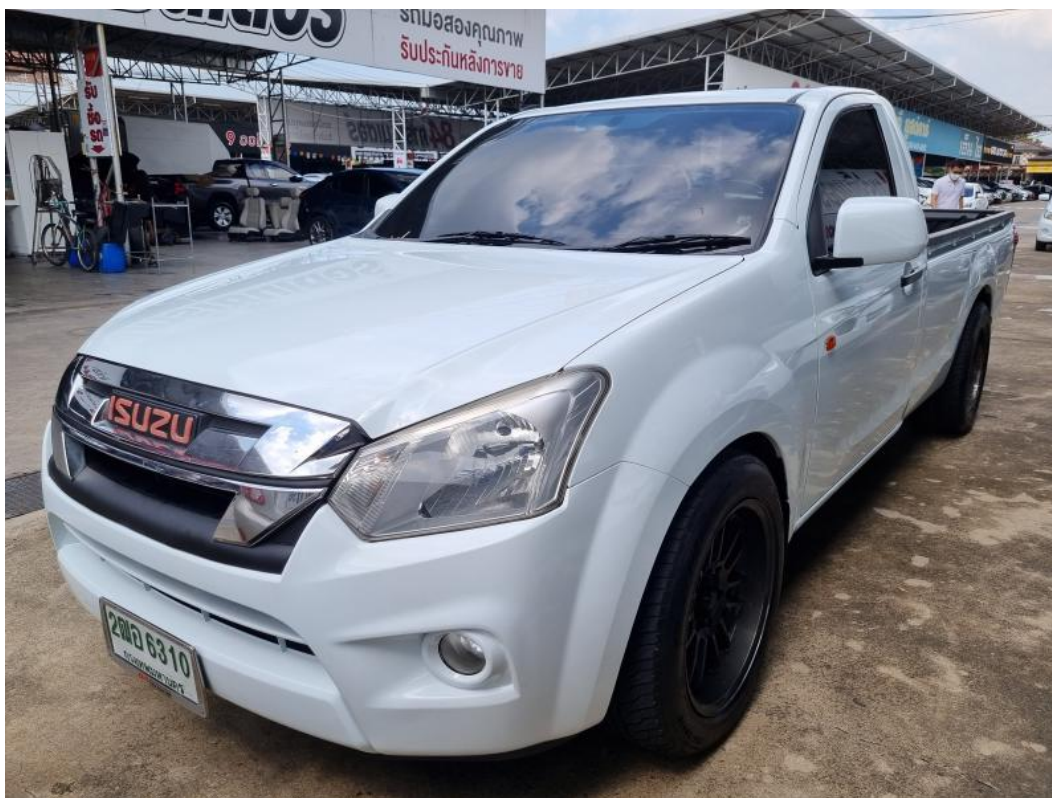
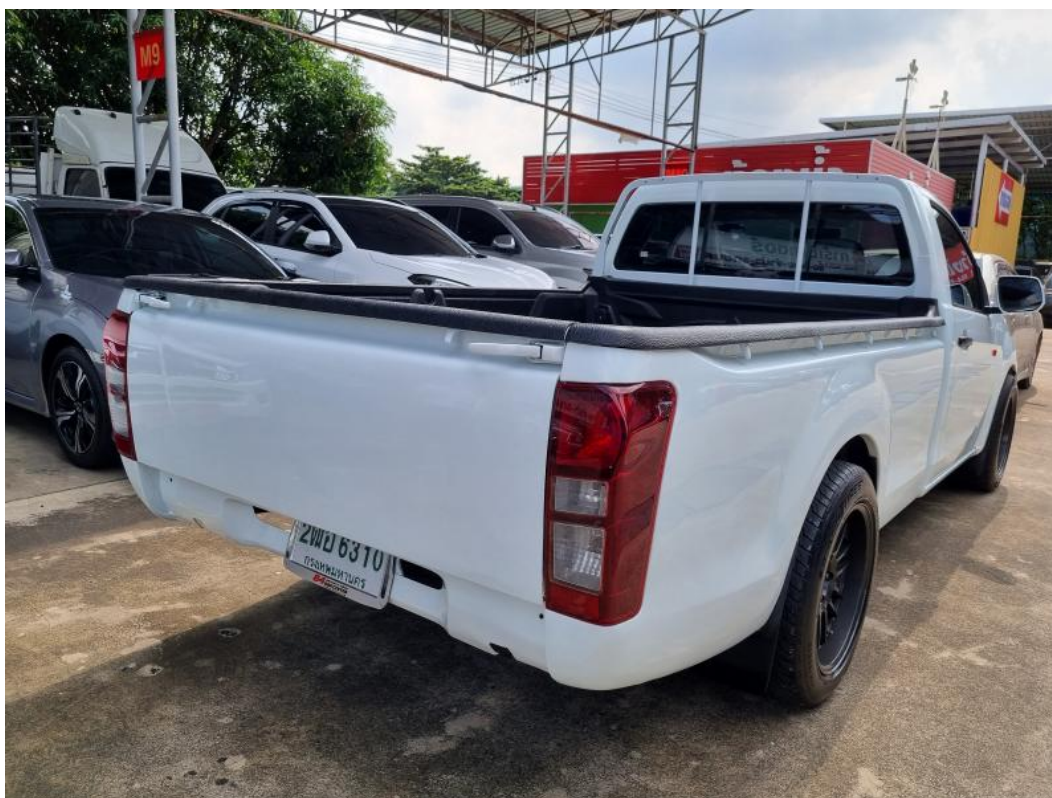
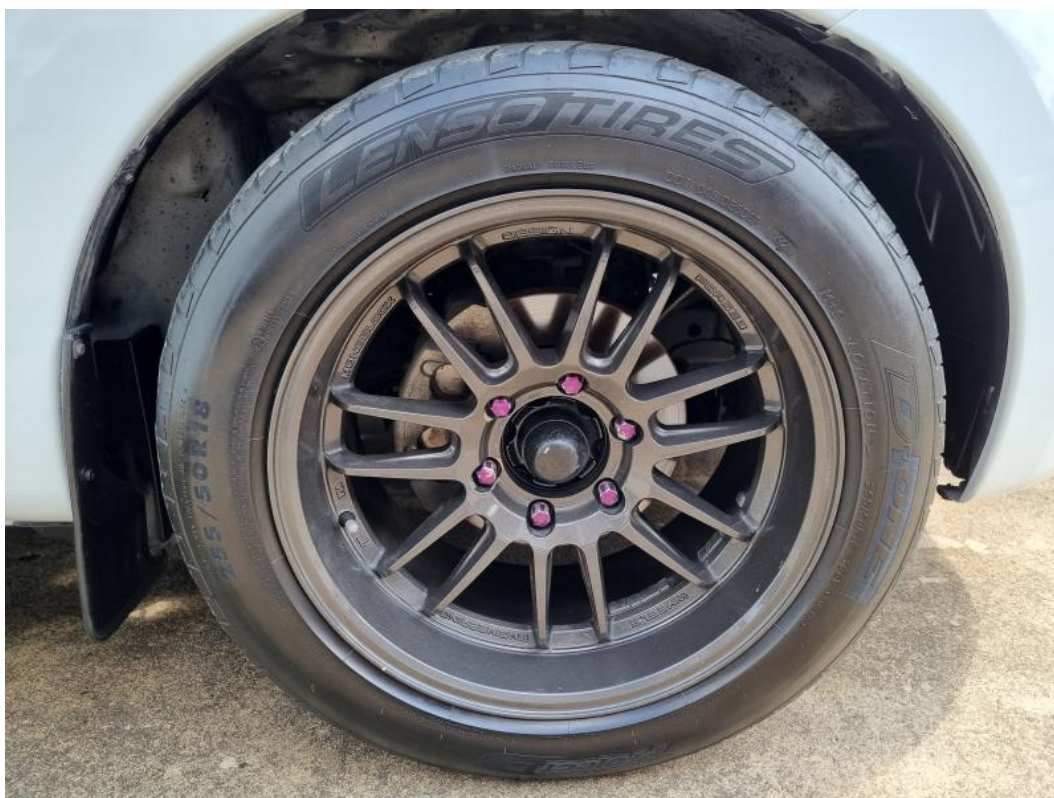
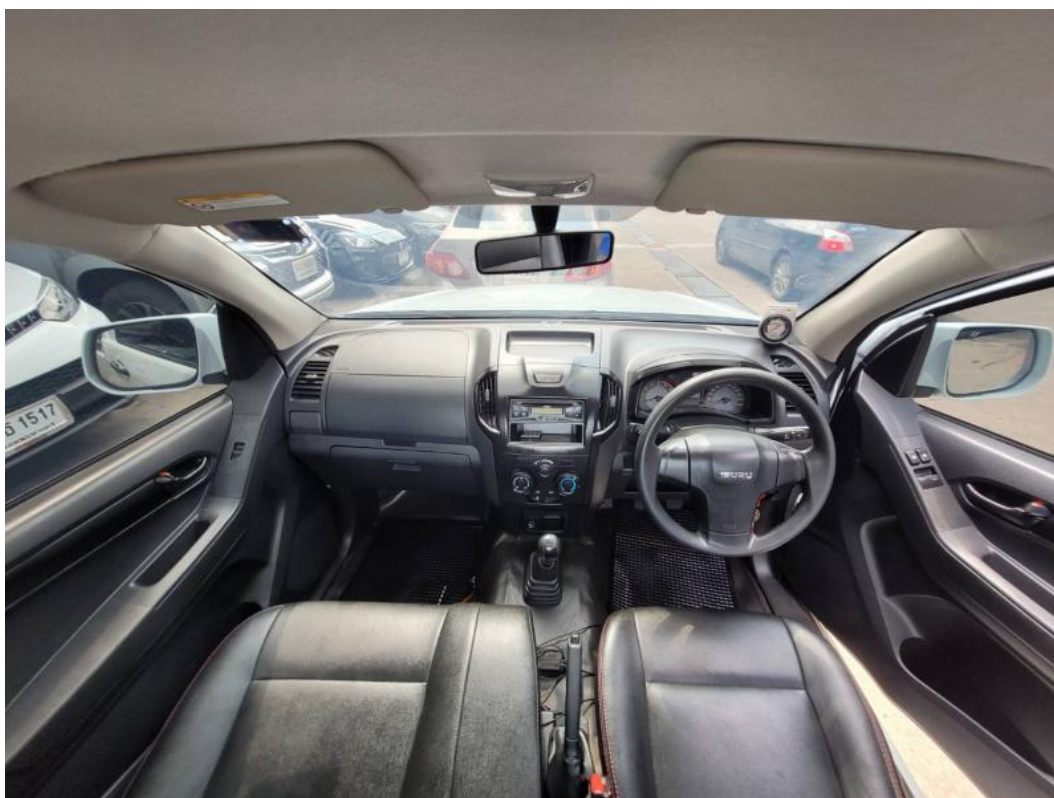
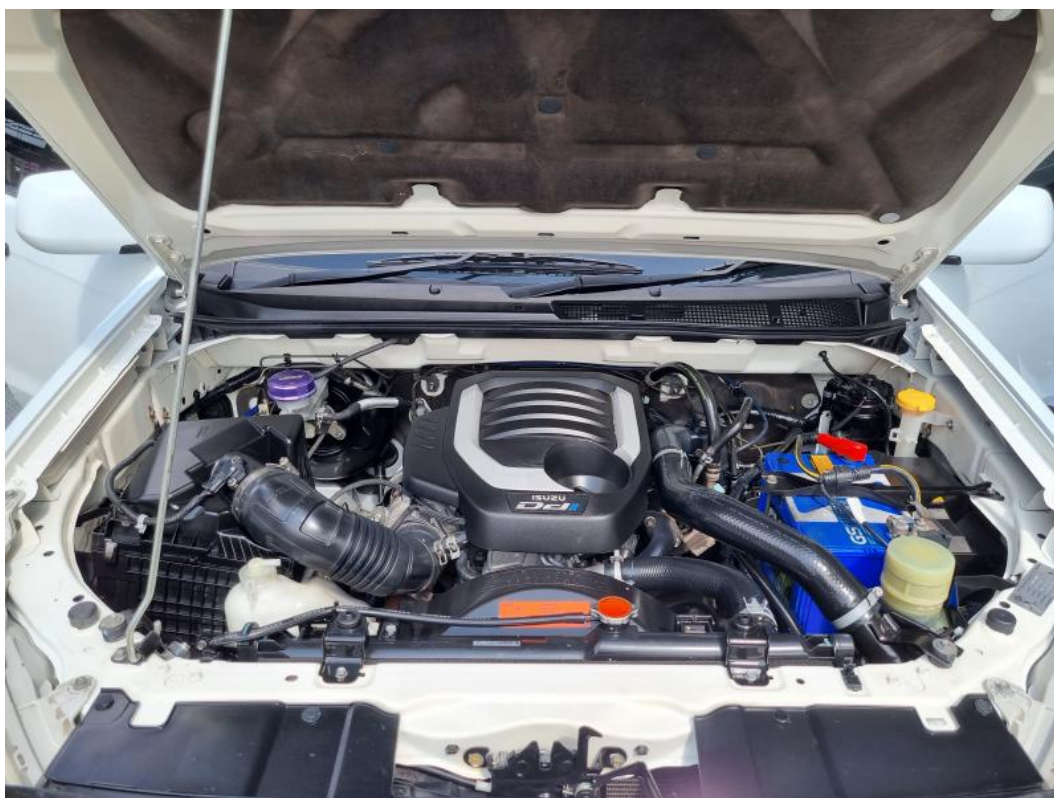
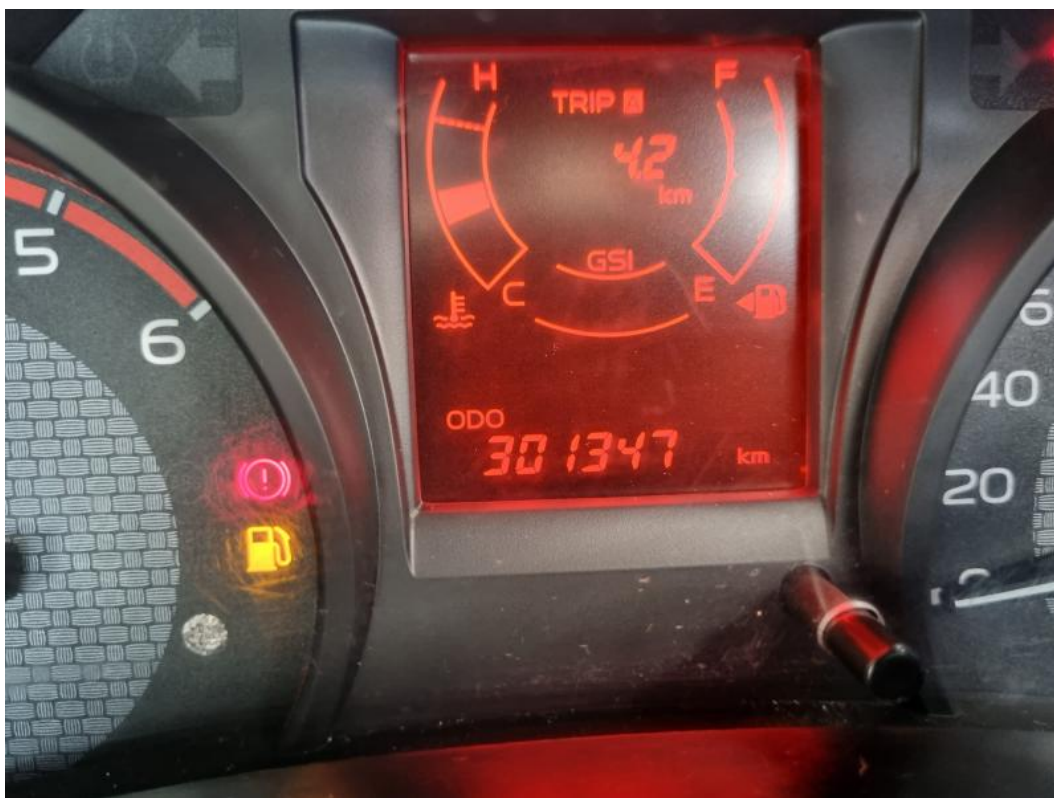
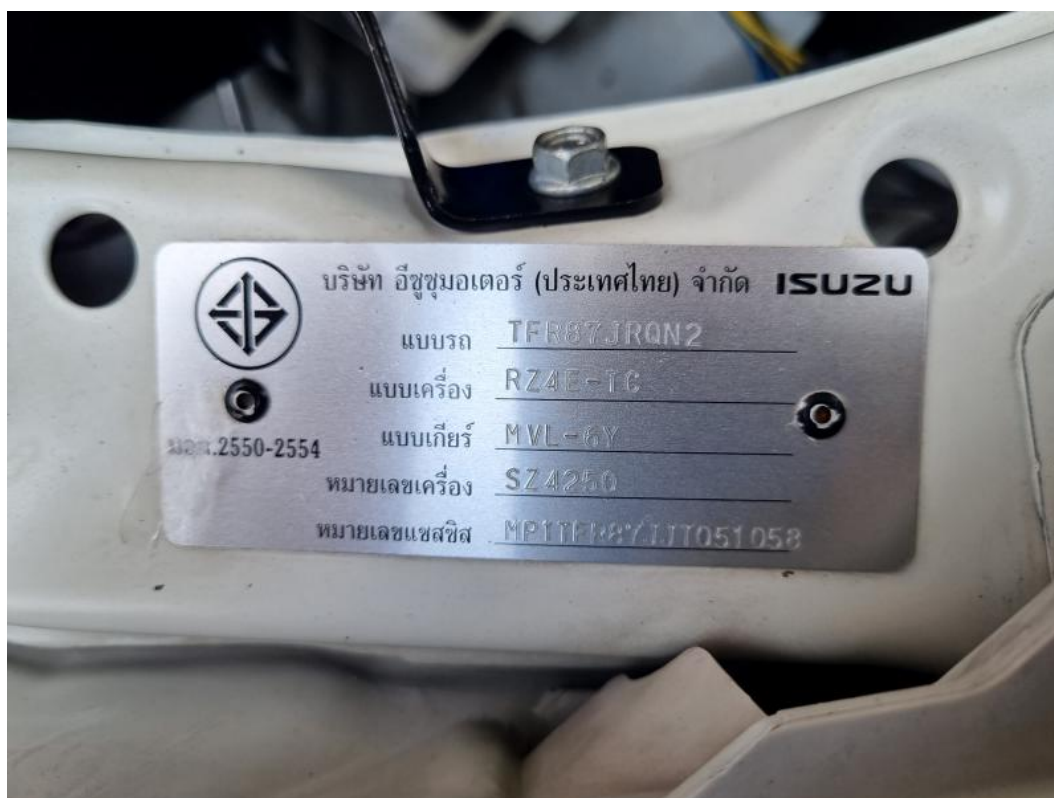
แชสซีหน้า (ฝั่งซ้าย) ความเสียหายเล็กน้อย มี  
ทำสีใหม่ด้วยสีเดิม

แชสซีหน้า (ฝั่งขวา) ความเสียหายเล็กน้อย มี  
คานหมอนน้ำ ความเสียหาย มี

กระจกหน้ารถ แตก เล็ก

ไฟท้าย (ฝั่งซ้าย) แตก มี

ผ้าหลังคา รอยย่น เล็ก

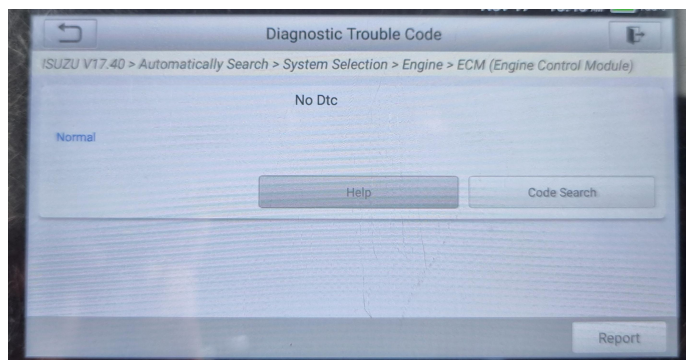
การวินิจฉัย CP 1

การวินิจฉัย CP 2
