# U-Car Grading Report

รุ่น	HONDA CITY 1.5 V		
สี	Silver	หมายเลขทะเบียน (Plate number)	3กต8507
รุ่นปี	2014	เลขไมล์	122,937กม.
แบบ	เลขตัวถัง	MRHGM6630EP104818

เครื่องยนต์	สภาพดี
วันที่ตรวจสอบ	2019/6/25
สาขา	CARZILLA BY YO RATCHADA
ที่อยู่

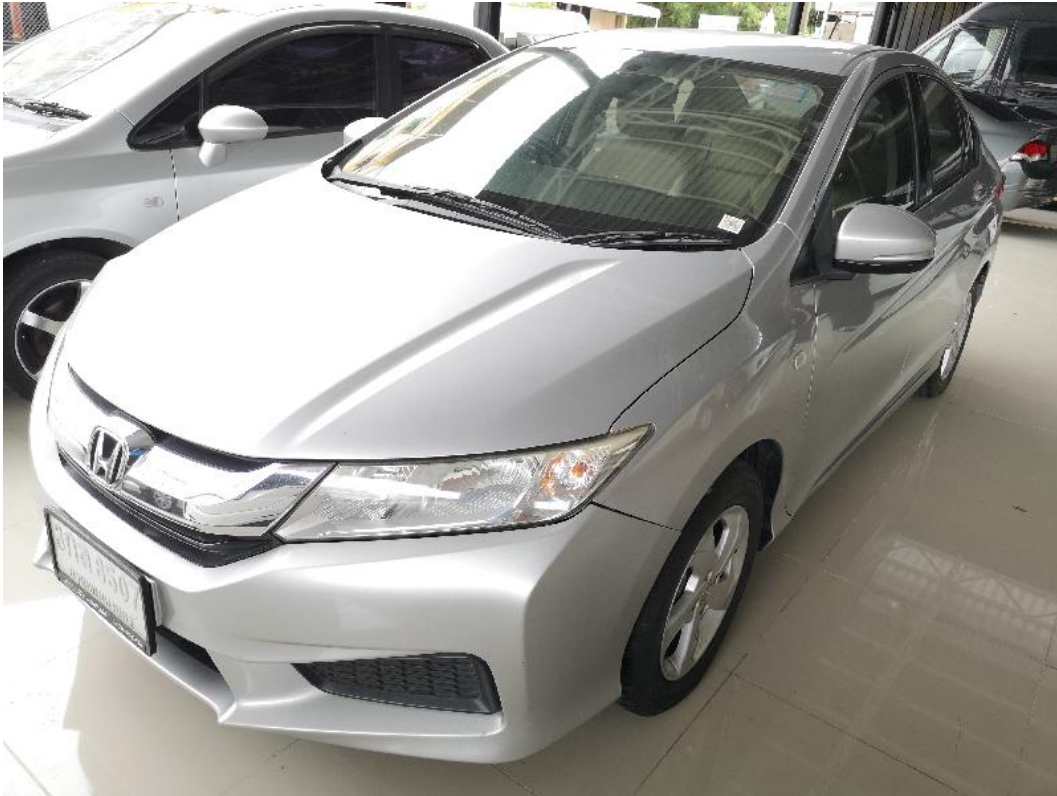
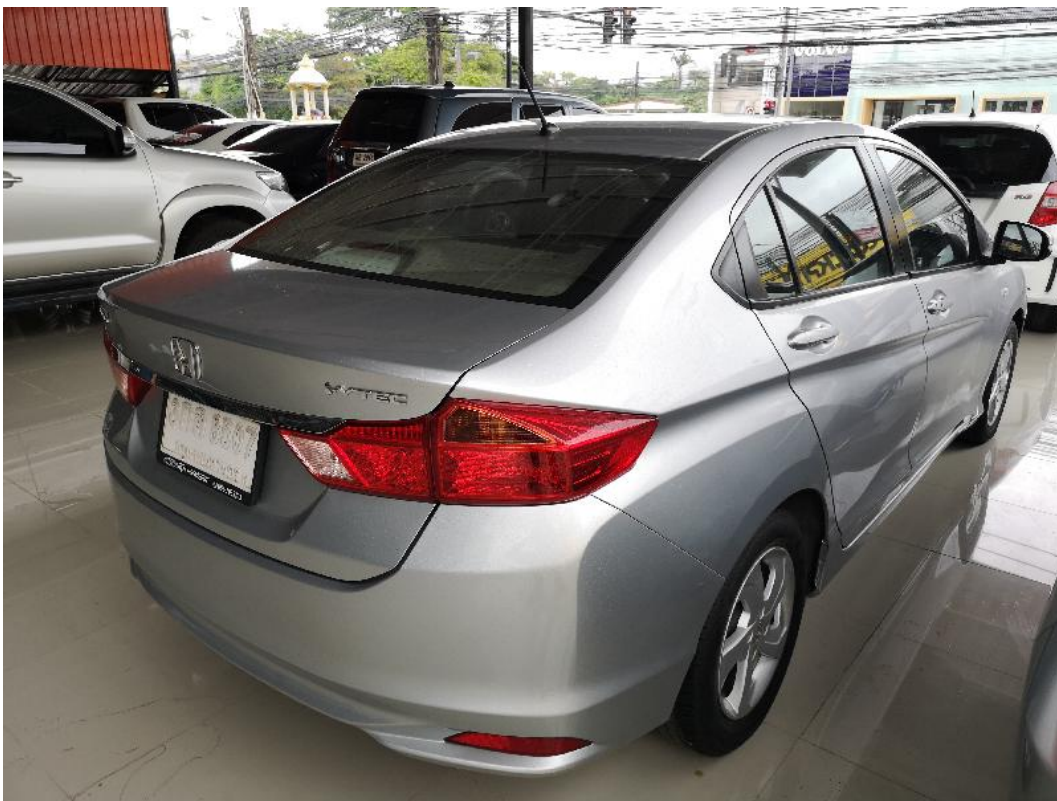
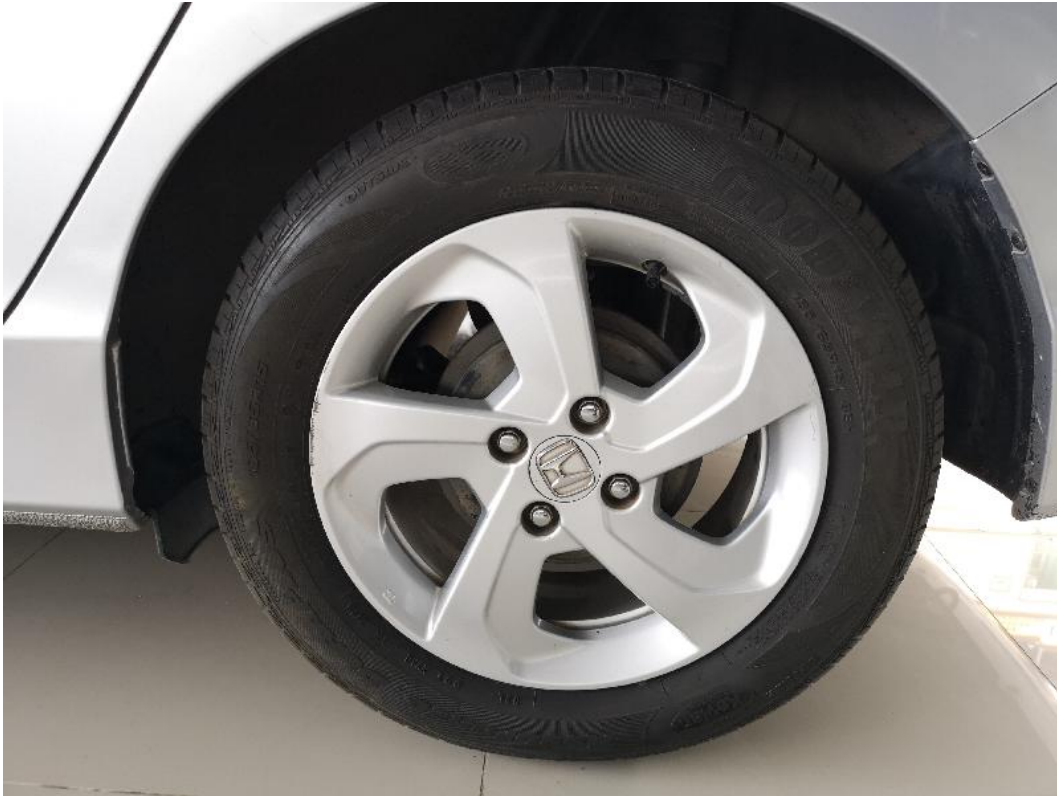
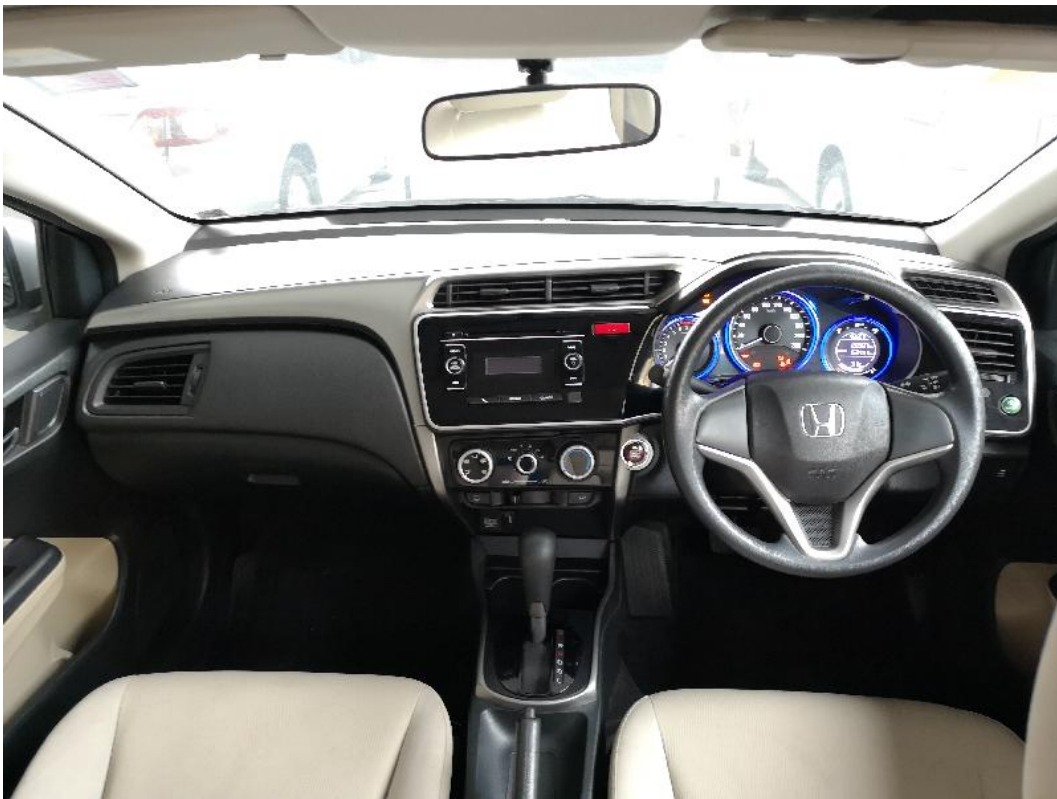
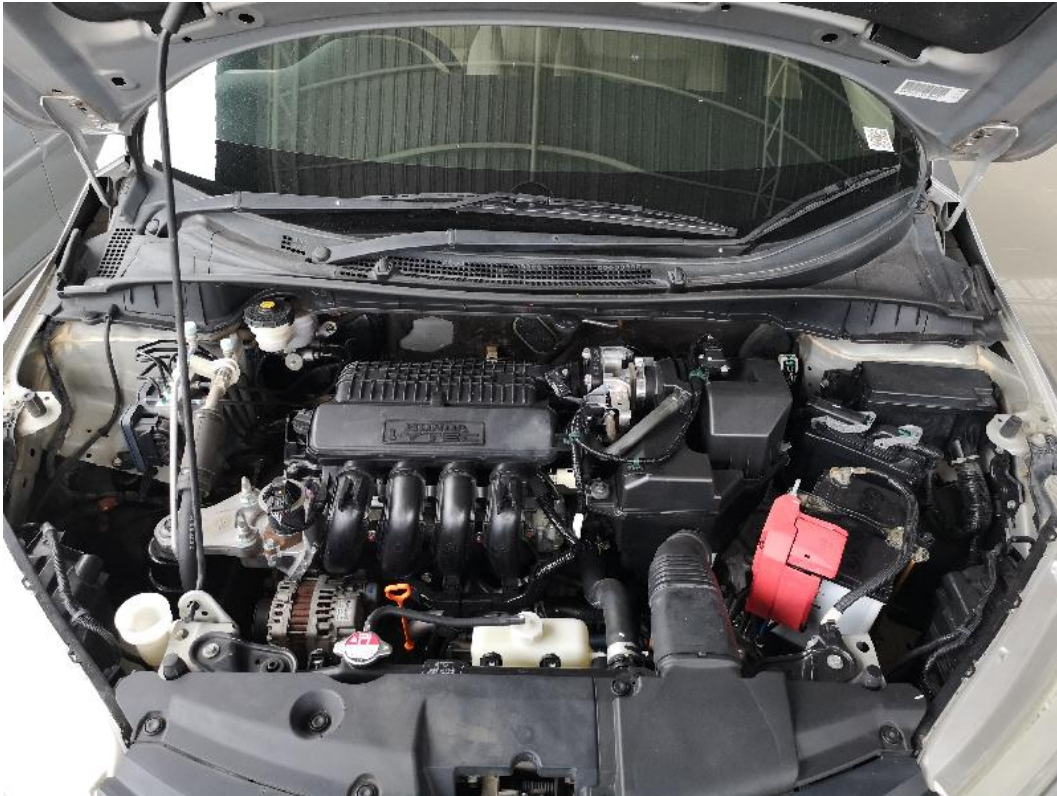
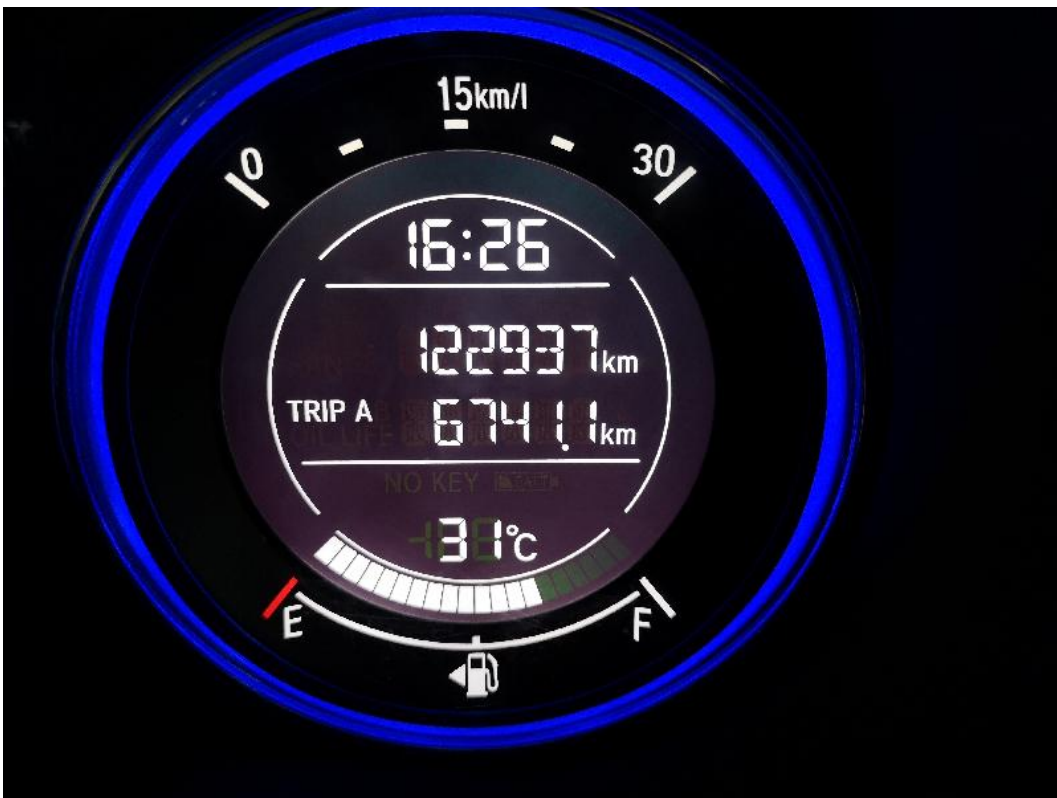
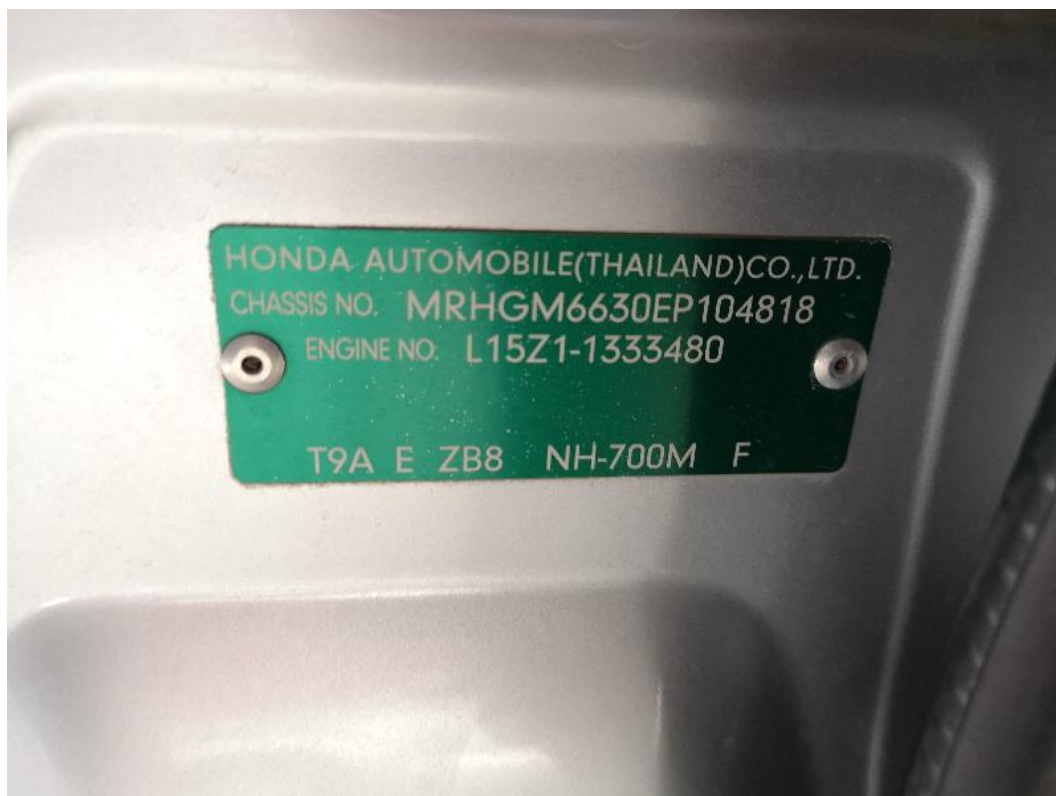
<p>Front left fender ★★★★★</p> <p>Front left tire, alloy wheel, wheel cover ร่องยางระดับ 3 ★★★★★</p> <p>Front left door ★★★★★</p> <p>Left side step / side spoiler ★★★★☆</p> <p>Rear left door ★★★★★</p> <p>Left back tire, alloy wheel, wheel cover ร่องยางระดับ 3 ★★★★★</p> <p>Left back fender ★★★★★</p> <p>Roof ★★★★★</p> <p>Dashboard ★★★★★</p> <p>Front left seat ★★★★★</p> <p>Front and back left door trim ★★★★★</p> <p>Rear seat ★★★★☆</p>		<p>Bonnet / hood ★★★★★</p> <p>Front bumper ★★★★★</p> <p>Front right tire, alloy wheel, wheel cover ร่องยางระดับ 3 ★★★★★</p> <p>Front right door ★★★★★</p> <p>Right side step / side spoiler ★★★★★</p> <p>Rear right door ★★★★★</p> <p>Right front tire, alloy wheel, wheel cover ร่องยางระดับ 3 ★★★★★</p> <p>Right back fender ★★★★★</p> <p>Trunk lid / boot lid ★★★★★</p> <p>Back rear spoiler &amp; under spoiler ★★★★★</p> <p>Back rear bumper ★★★★★</p> <p>Steering wheel ★★★★★</p> <p>Front right seat ★★★★★</p> <p>Front and back right door trim ★★★★★</p> <p>Console ★★★★★</p> <p>Luggage room ★★★★★</p>	<p>[บันทึก] กระจกข้างซ้าย ไฟมรอยขีดข่วน บางส่วน</p> <p>[หน้าต่าง] กระจกหน้ารถ หินกระเด็น ทั้งหมด</p> <p>[เบา] Left head light หมอก ชุ่นมัว บางส่วน Right head light หมอก ชุ่นมัว บางส่วน</p>

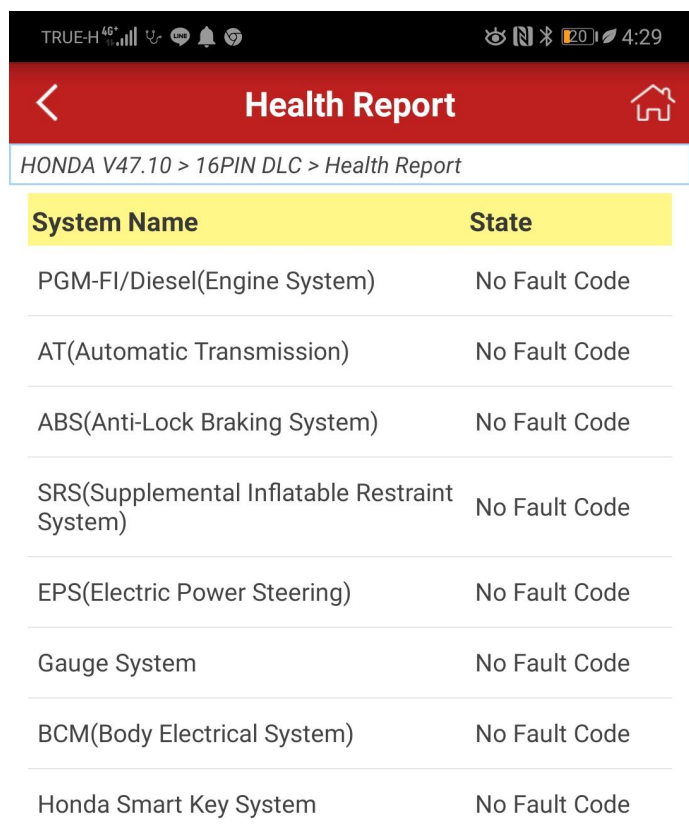
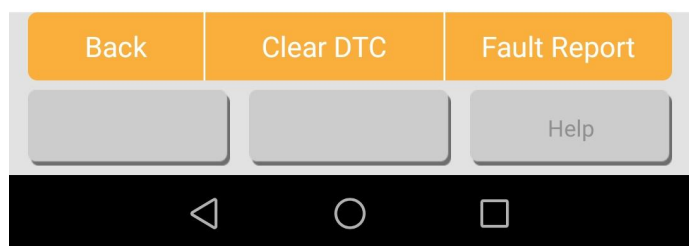
**Health Report**

HONDA V47.10 > 16PIN DLC > Health Report

System Name	State
PGM-FI/Diesel(Engine System)	No Fault Code
AT(Automatic Transmission)	No Fault Code
ABS(Anti-Lock Braking System)	No Fault Code
SRS(Supplemental Inflatable Restraint System)	No Fault Code
EPS(Electric Power Steering)	No Fault Code
Gauge System	No Fault Code
BCM(Body Electrical System)	No Fault Code
Honda Smart Key System	No Fault Code
