U-Car Grading Report

รุ่น	HONDA CR-V 2.0 S		
สี	White	หมายเลขทะเบียน (Plate number)	2กร4487
รุ่นปี	2013	เลขไมล์	216,796กม.
แบบ	เลขตัวถัง	MRHRM1830EP101413

วันที่ตรวจสอบ 2020/9/25

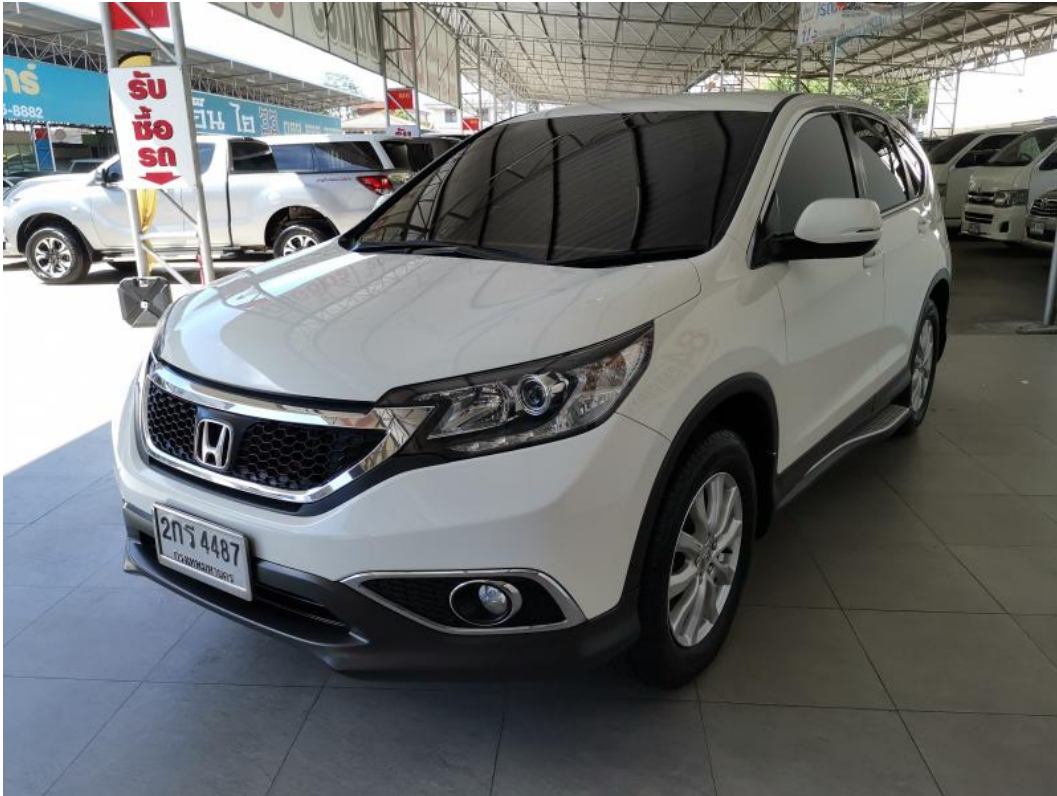
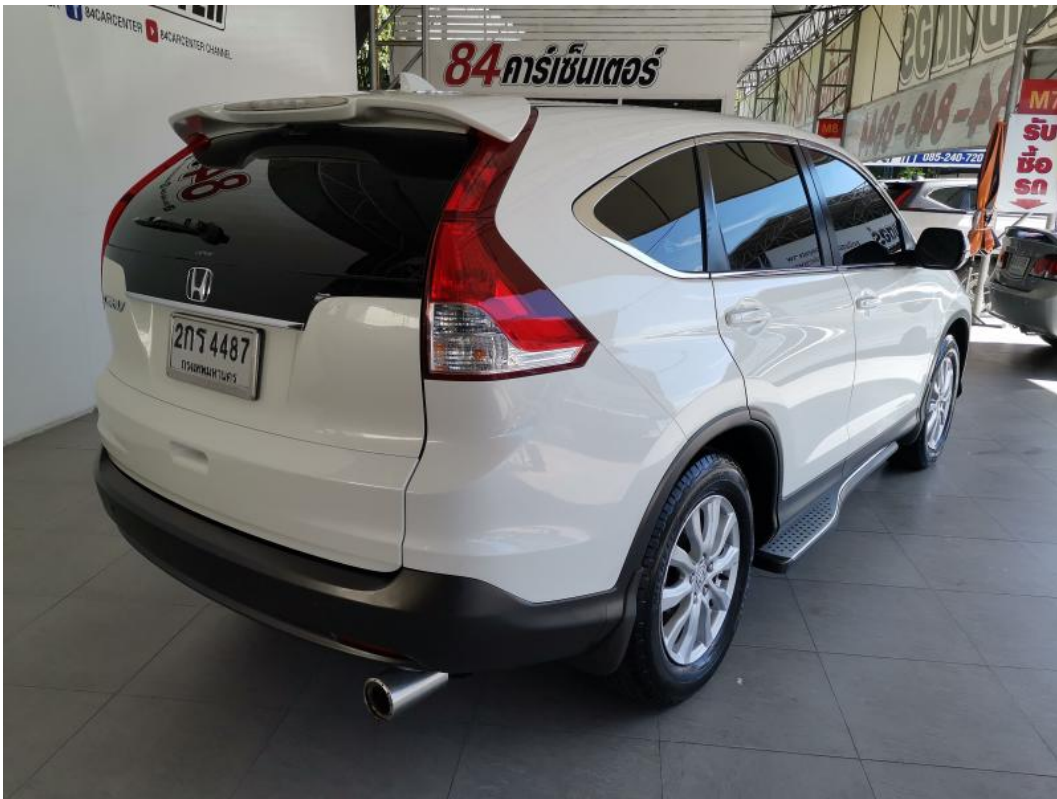
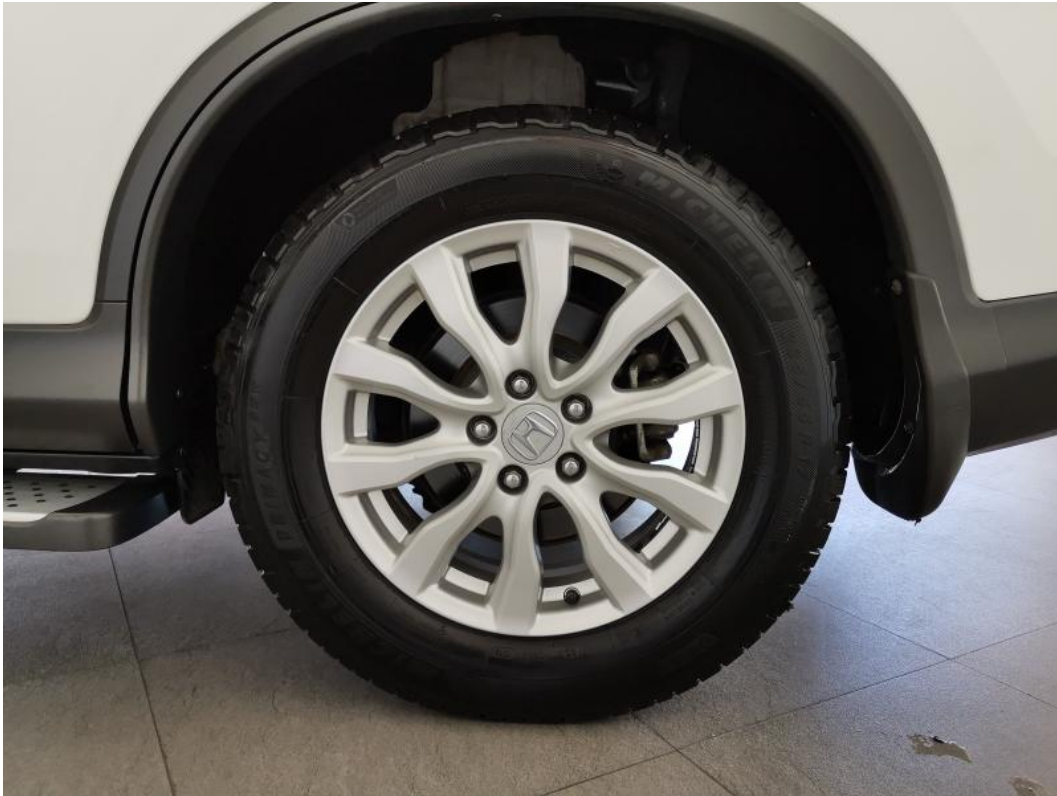
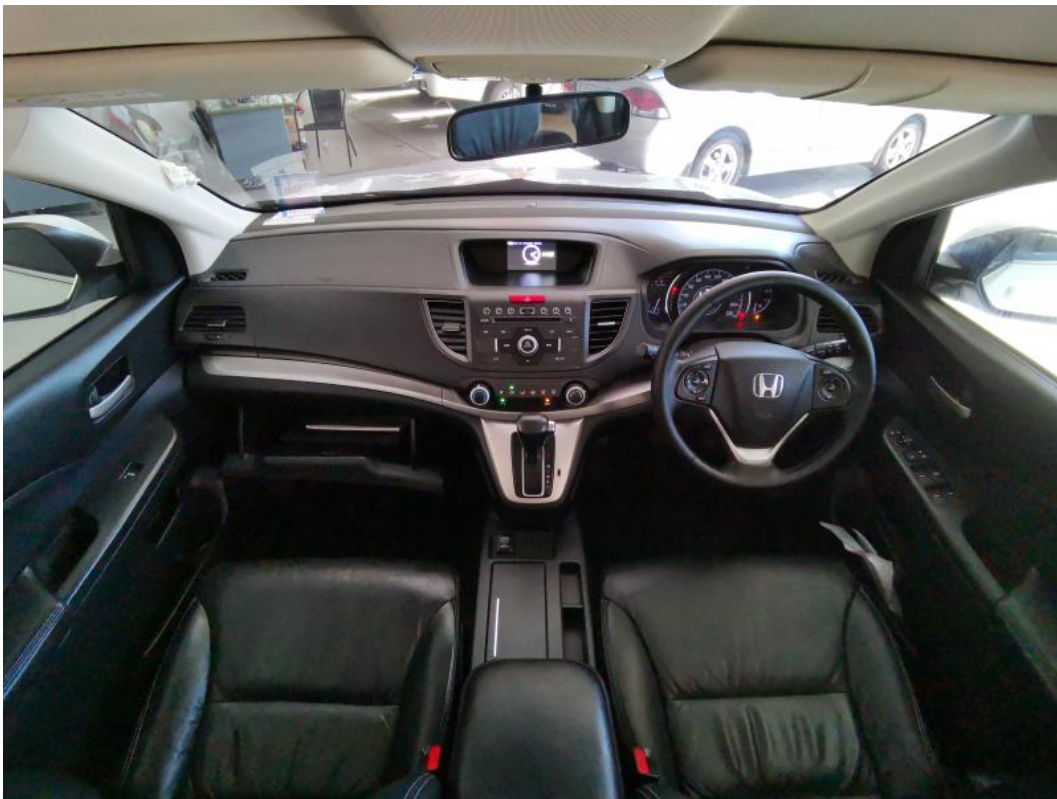
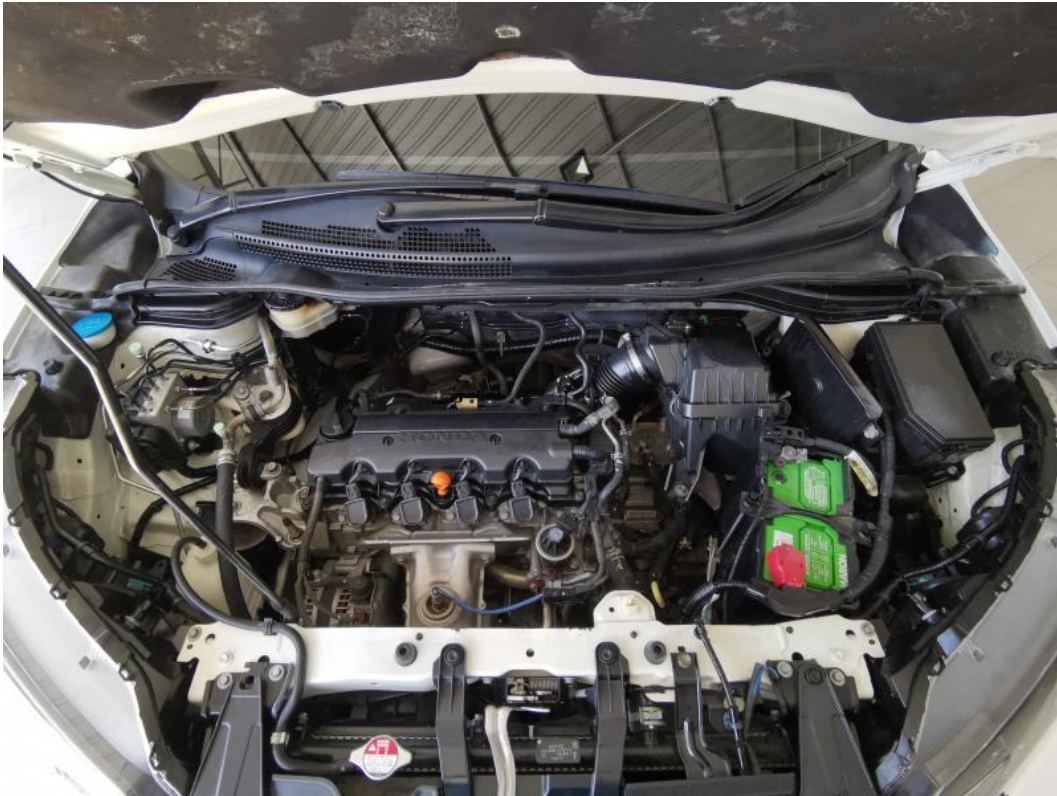
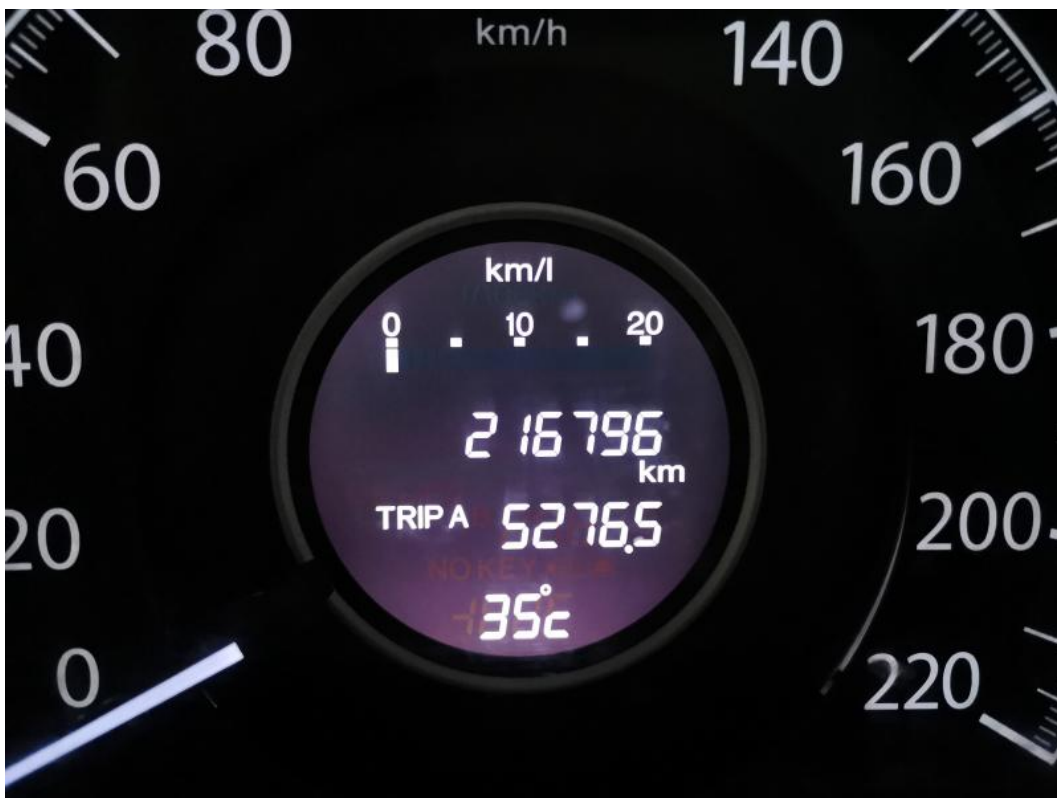
การวินิจฉัย CP 1

System Name	State
PGM-FI/Diesel(Engine System)	No Fault Code
AT(Automatic Transmission)	No Fault Code
ABS(Anti-Lock Braking System)	No Fault Code
SRS(Supplemental Inflatable Restraint System)	No Fault Code
EPS(Electric Power Steering)	Find Fault Code 1
Gauge System	No Fault Code
BCM(Body Electrical System)	No Fault Code

DTC	Description	State	Query
11-02	Low/High IG1-Teminal Voltage (Regular Diagnosis)	Current	🔍
