# U-Car Grading Report

รุ่น	SUZUKI SWIFT 1.2 GLS		
สี	Wine red	หมายเลขทะเบียน (Plate number)	กม3515
รุ่นปี	2013	เลขไมล์	159,661กม.
แบบ	เลขตัวถัง	MMSHZC72S00124360

เครื่องยนต์	สภาพดี
วันที่ตรวจสอบ	2019/6/26
สาขา	CARZILLA BY YO RATCHADA
ที่อยู่

วันที่ตรวจสอบ	26 มิถุนายน 2562	วันที่ตรวจสอบอีกครั้ง	
---------------	------------------	-----------------------	--

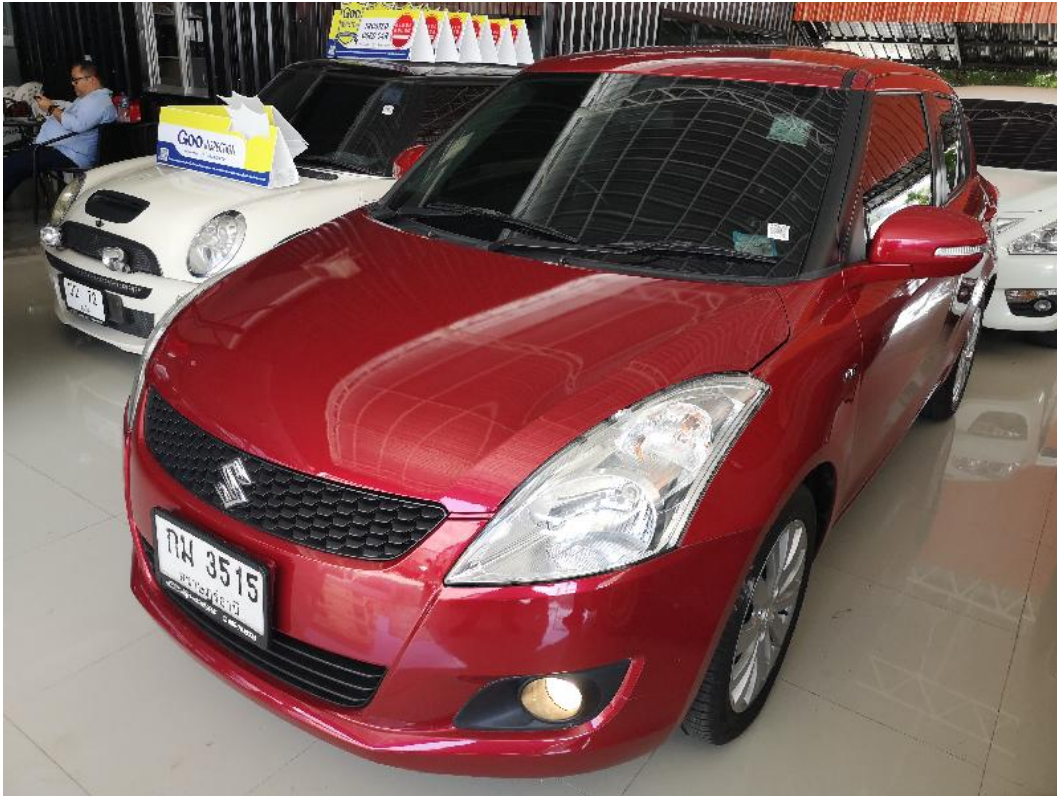
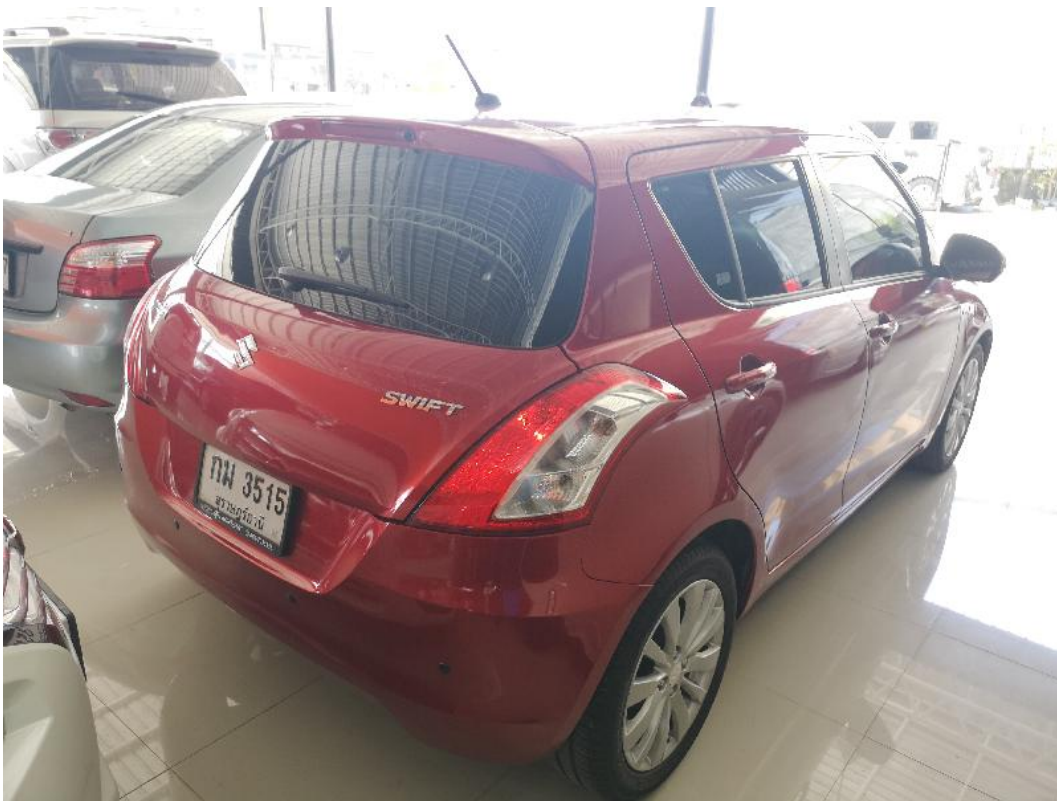
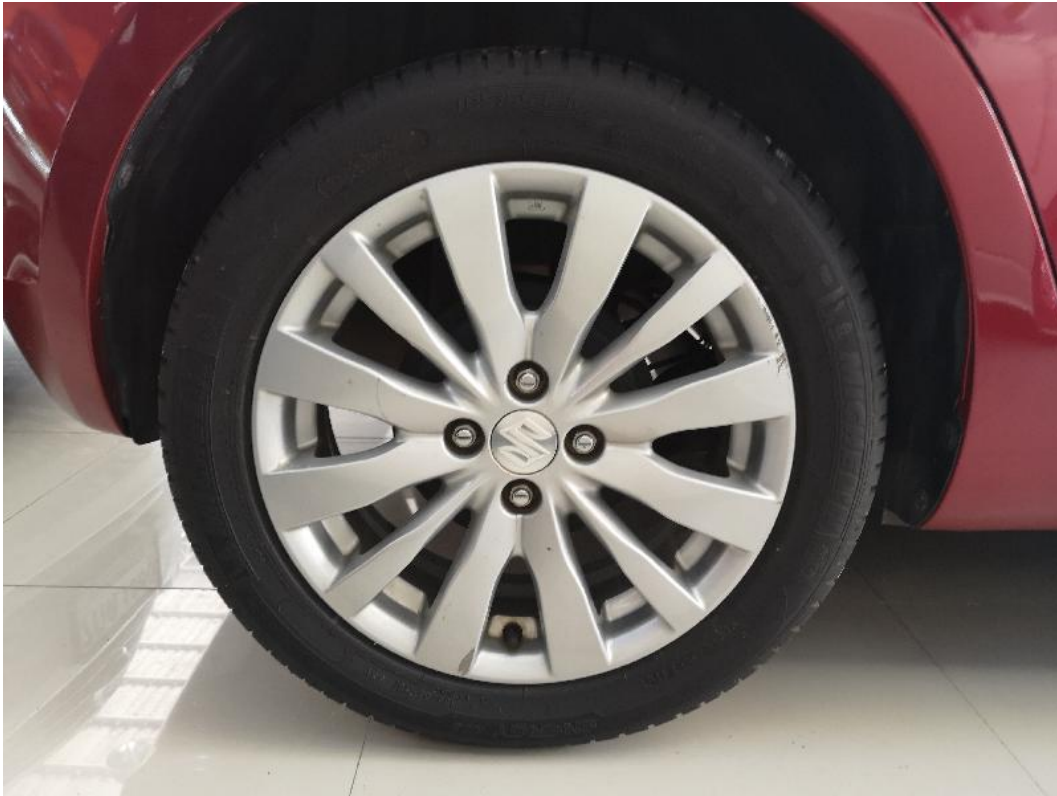
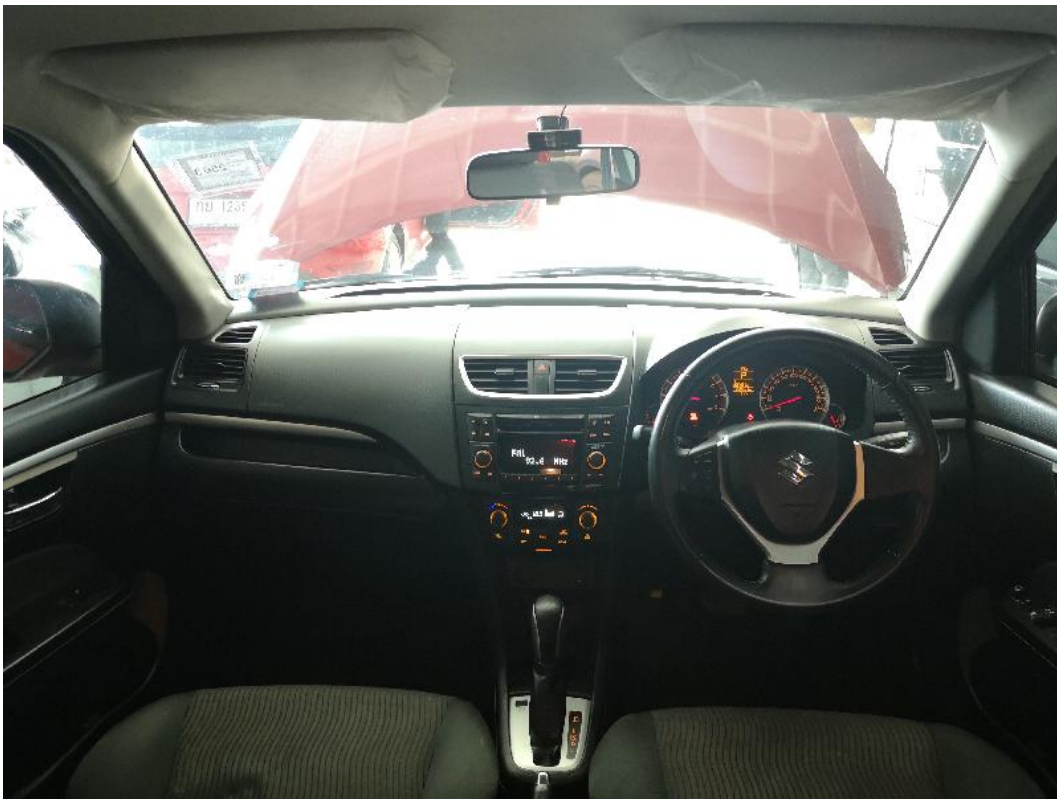
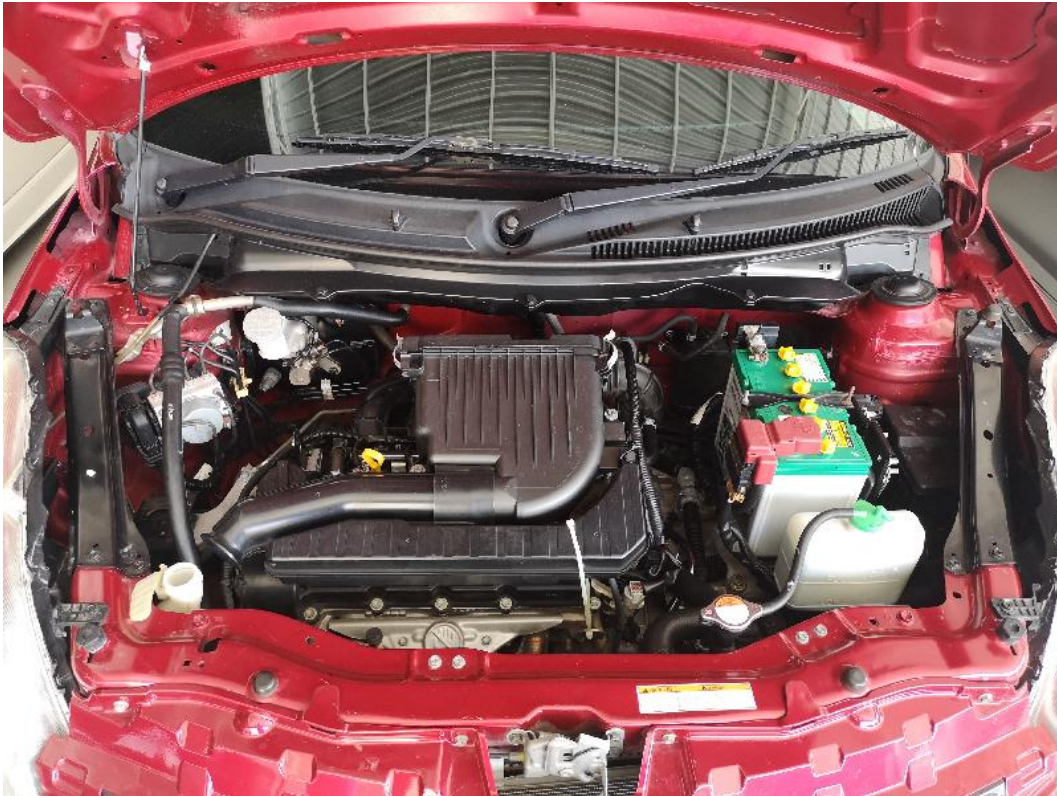
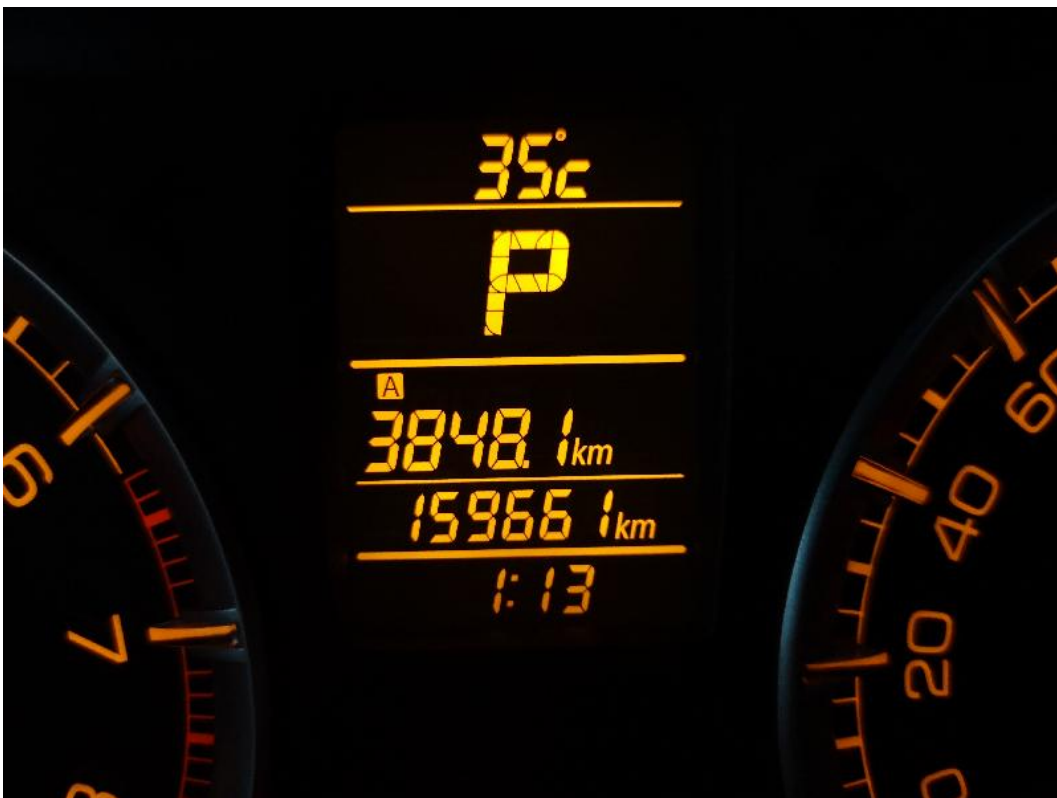
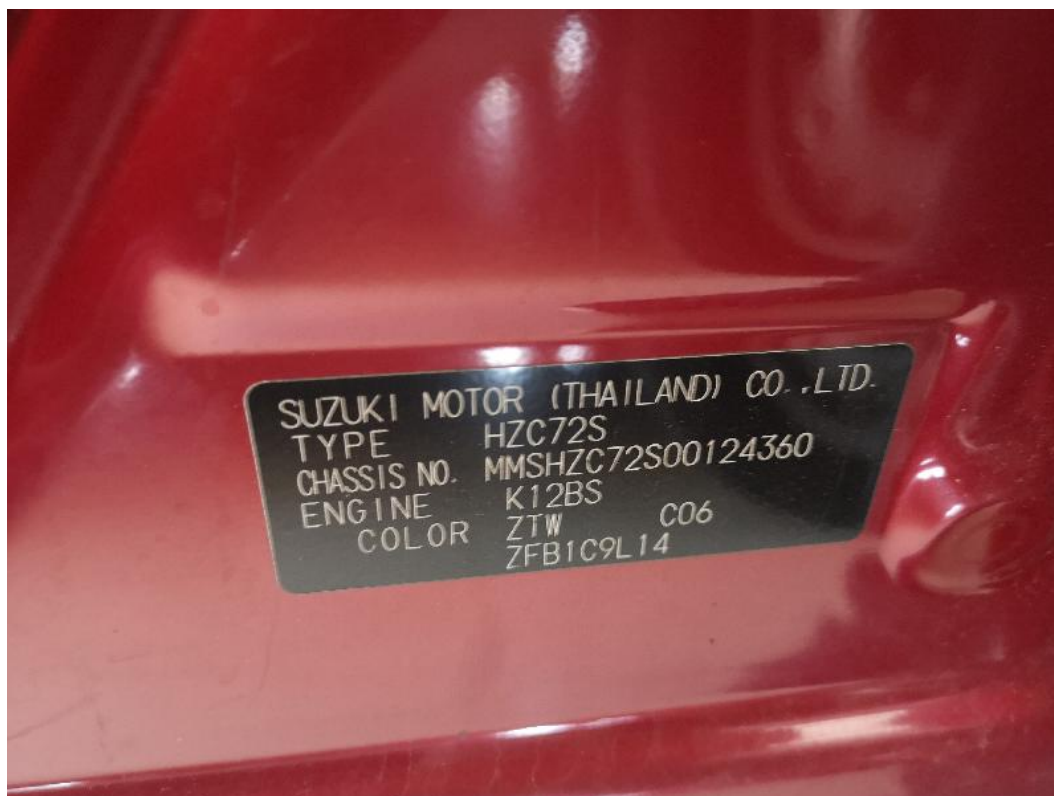
<p>Front left fender ★★★★★</p> <p>Front left tire, alloy wheel, wheel cover ร่องยางระดับ 9 ★★★★★</p> <p>Front left door ★★★★☆</p> <p>Left side step / side spoiler ★★★★★</p> <p>Rear left door ★★★★★</p> <p>Left back tire, alloy wheel, wheel cover ร่องยางระดับ 9 ★★★★★</p> <p>Left back fender ★★★★☆</p> <p>Roof ★★★★★</p> <p>Dashboard ★★★★★</p> <p>Front left seat ★★★★☆</p> <p>Front and back left door trim ★★★★★</p> <p>Rear seat ★★★★★</p>	<p>Bonnet / hood ★★★★★</p> <p>Front bumper ★★★★☆</p> <p>Front right fender ★★★★★</p> <p>Front right tire, alloy wheel, wheel cover ร่องยางระดับ 9 ★★★★★</p> <p>Front right door ★★★★★</p> <p>Right side step / side spoiler ★★★★★</p> <p>Rear right door ★★★★★</p> <p>Right front tire, alloy wheel, wheel cover ร่องยางระดับ 9 ★★★★★</p> <p>Right back fender ★★★★★</p> <p>Trunk lid / boot lid ★★★★★</p> <p>Back rear spoiler &amp; under spoiler ★★★★★</p> <p>Back rear bumper ★★★★★</p>	<p>Front side member bracket replacement [บันทึก] กระดกข้างขวา แตก แตก กระดกข้างขวา ใหม่อรอยขีดข่วน บางส่วน</p>

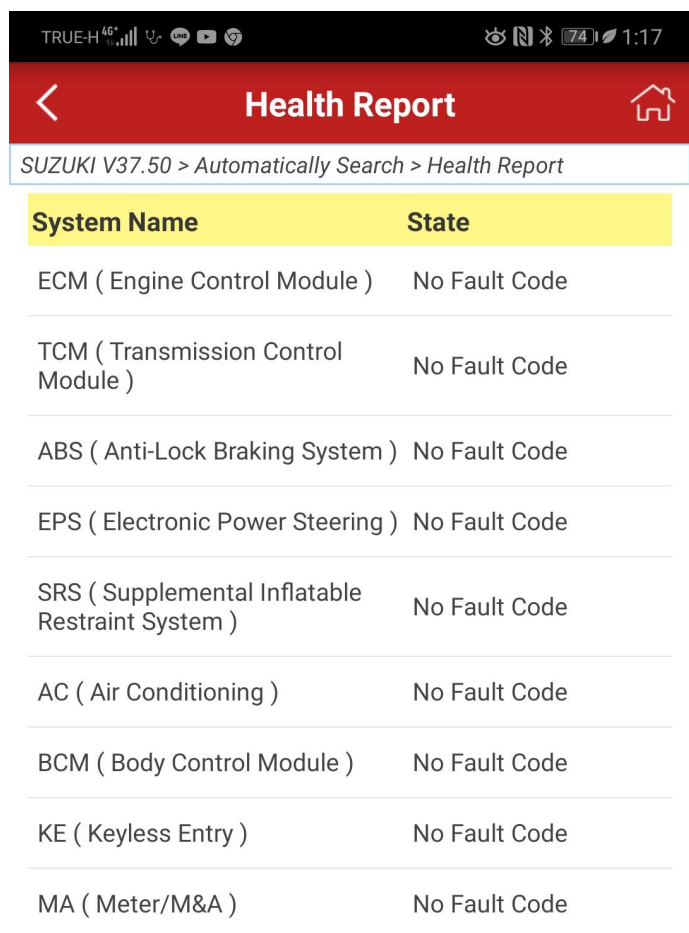
การวินิจฉัย CP 1

## Health Report

System Name	State
ECM ( Engine Control Module )	No Fault Code
TCM ( Transmission Control Module )	No Fault Code
ABS ( Anti-Lock Braking System )	No Fault Code
EPS ( Electronic Power Steering )	No Fault Code
SRS ( Supplemental Inflatable Restraint System )	No Fault Code
AC ( Air Conditioning )	No Fault Code
BCM ( Body Control Module )	No Fault Code
KE ( Keyless Entry )	No Fault Code
MA ( Meter/M&A )	No Fault Code
