U-Car Grading Report

U-car Grading Report

รุ่น	FORD RANGER 2.2 Hi-rider Extended cab		
สี	White	หมายเลขทะเบียน (Plate number)	บห6387
รุ่นปี	2013	เลขไมล์	29,899กม.
แบบ	เลขตัวถัง	MNBLM2080DW212926

วันที่ตรวจสอบ 2019/10/10

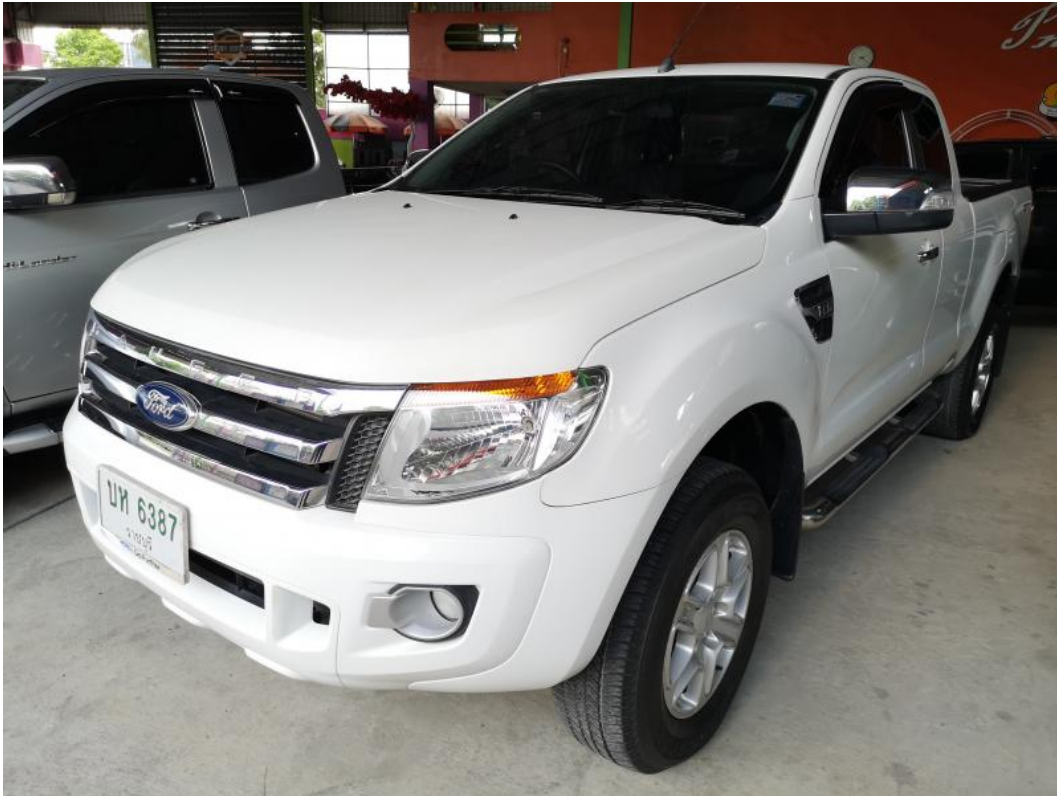
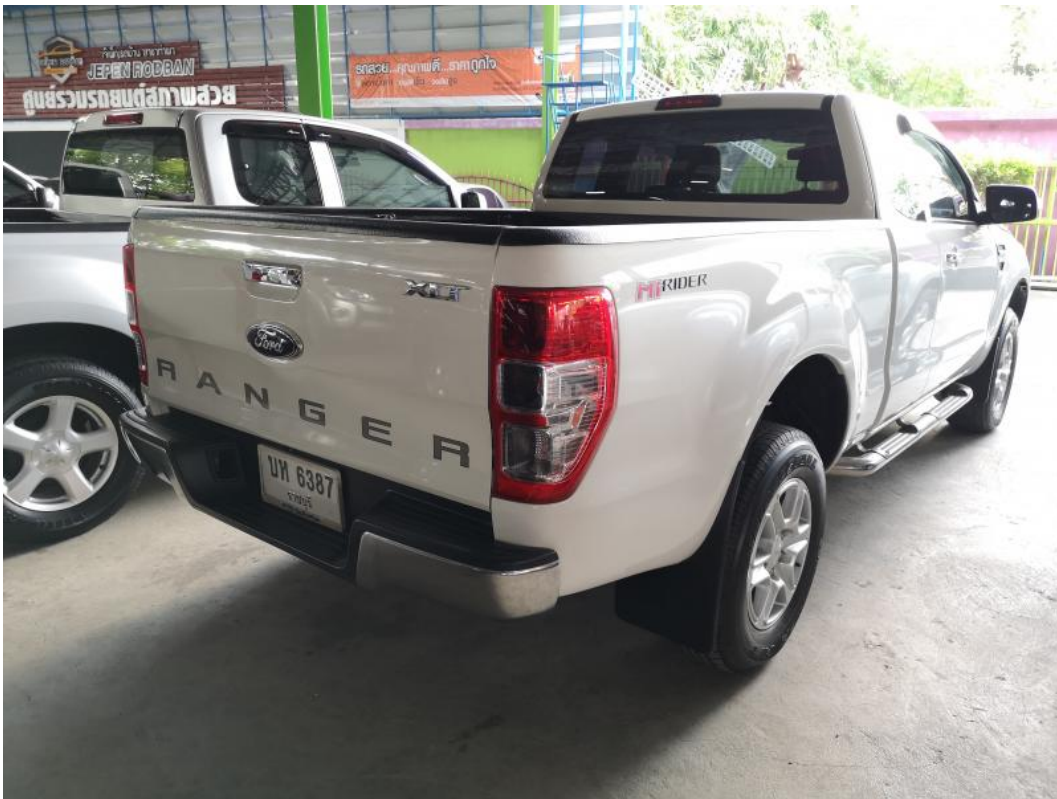
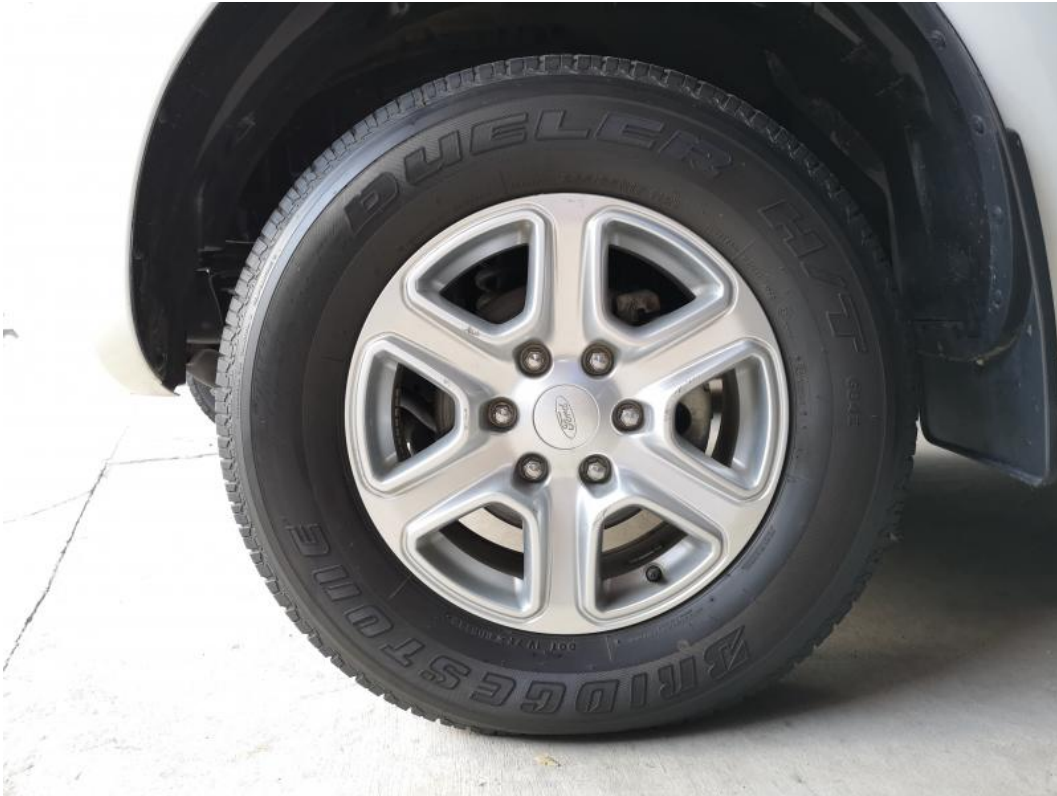
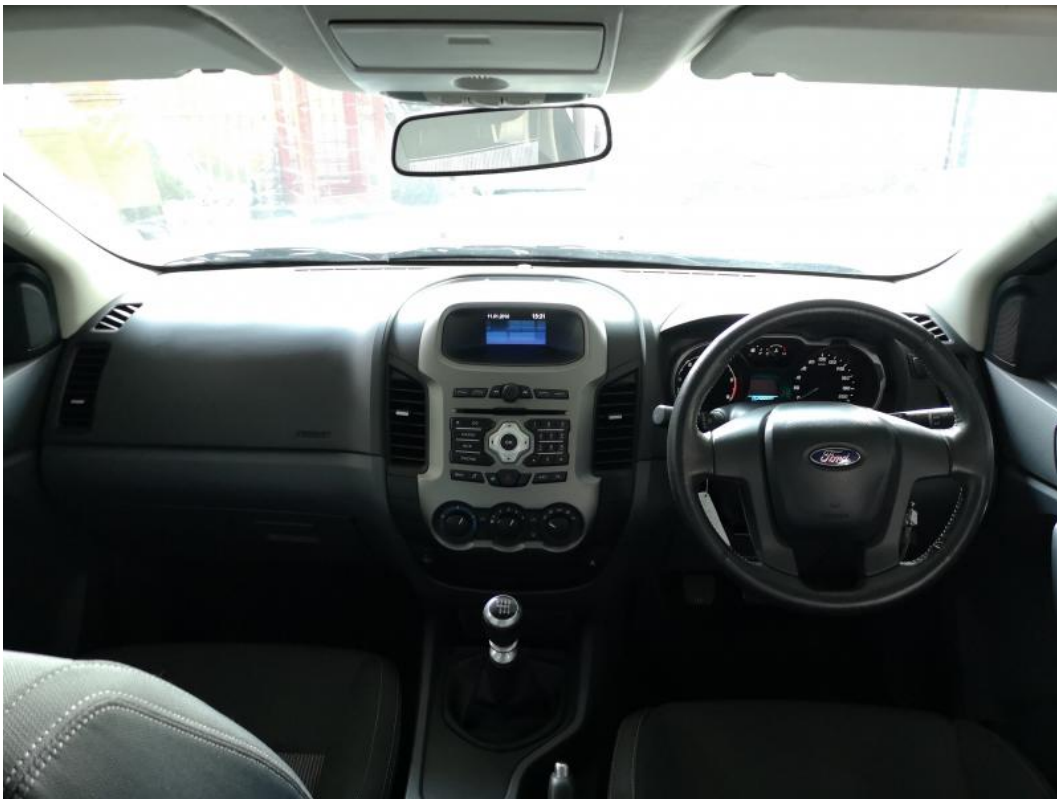
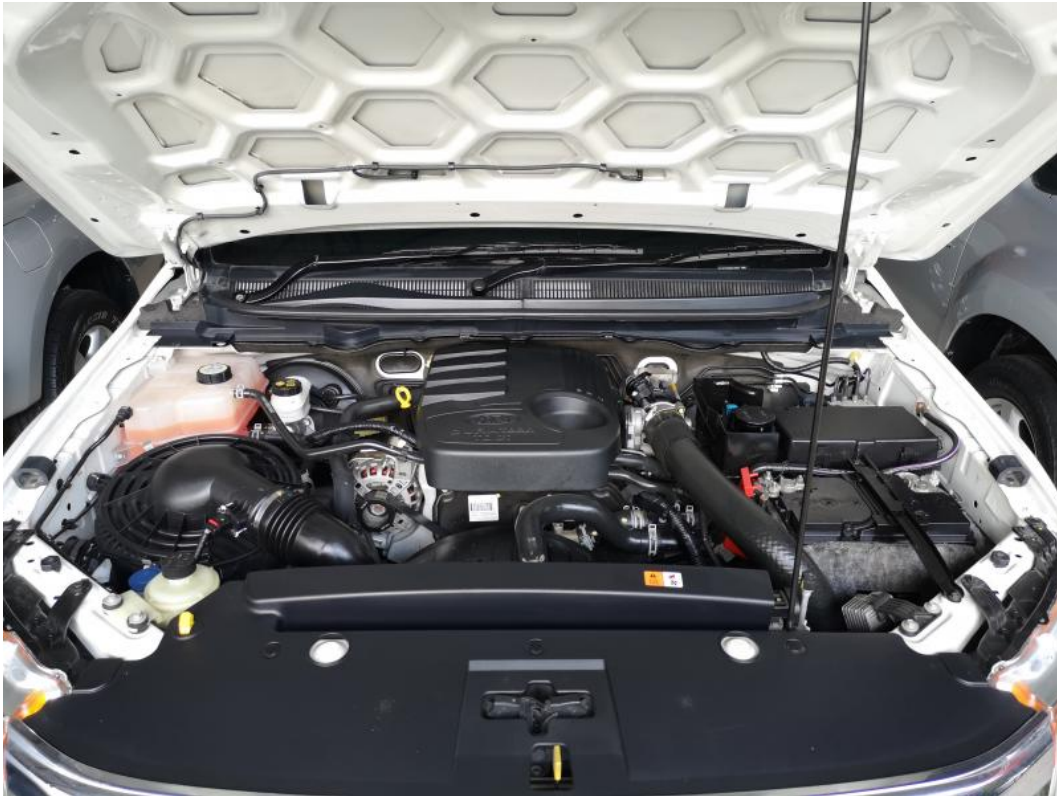
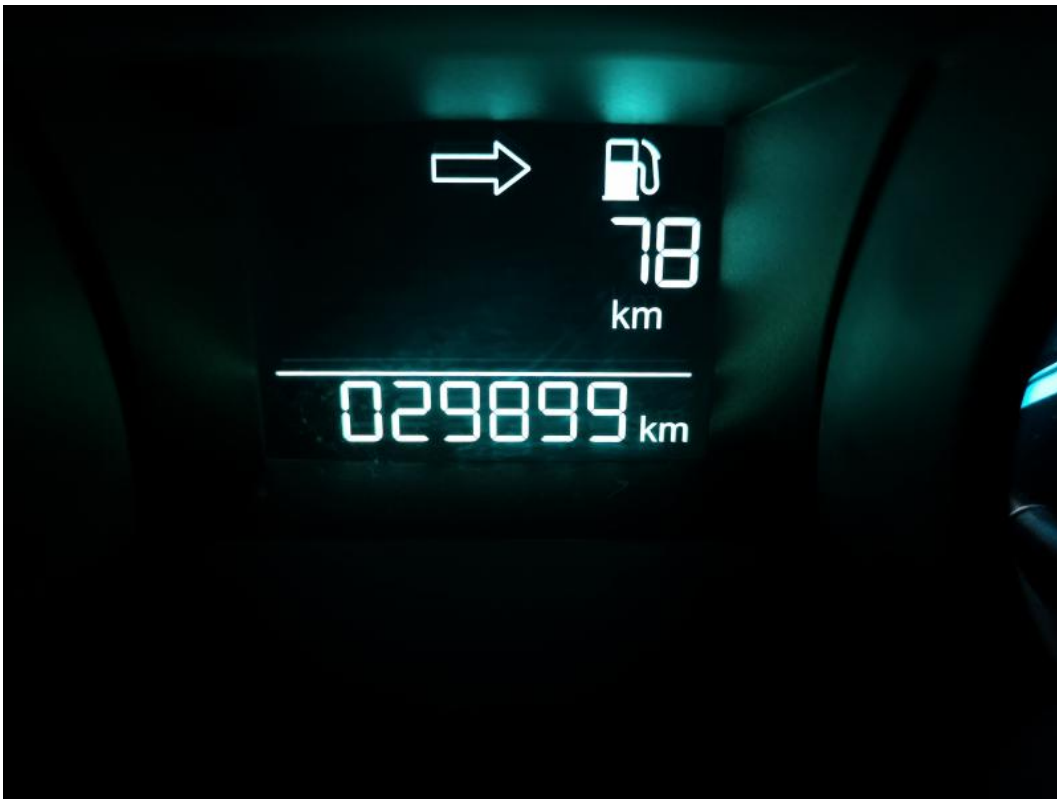
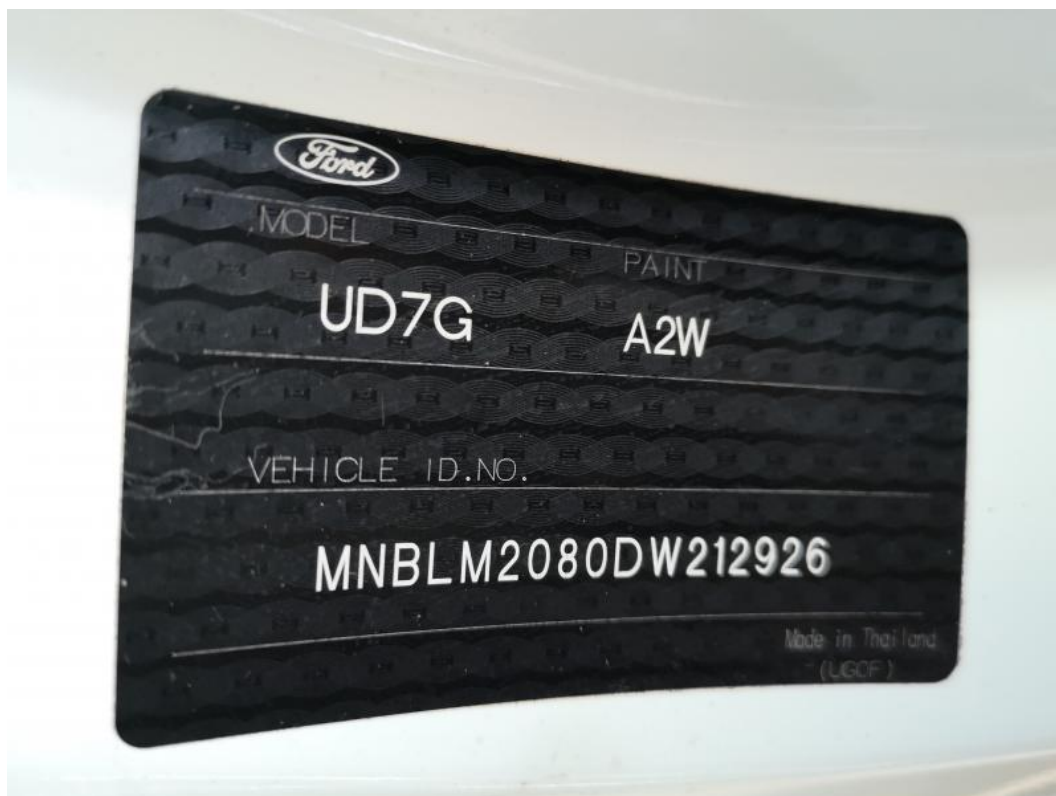
<p>Front left fender</p> <p>★★★★★</p>	<p>Bonnet / hood</p> <p>★★★★★</p>	<p>Front bumper</p> <p>★★★★★</p>	<p>Front right fender</p> <p>★★★★★</p>	<p>[หน้าต่าง] กระจกหน้ารถ หินกระเด็น บางส่วน</p> <p>[ภายใน] Headliner คราบ S</p>				
<p>Front left door</p> <p>★★★★★</p>			<p>Front right door</p> <p>★★★★★</p>					
<p>Front left tire, alloy wheel, wheel cover</p> <p>ร้อยยางระดับ 7</p> <p>★★★★★</p>			<p>Front right tire, alloy wheel, wheel cover</p> <p>ร้อยยางระดับ 7</p> <p>★★★★★</p>					
<p>Left side step / side spoiler</p> <p>★★★★★</p>			<p>Right side step / side spoiler</p> <p>★★★★★</p>					
<p>Left back tire, alloy wheel, wheel cover</p> <p>ร้อยยางระดับ 7</p> <p>★★★★★</p>			<p>Right front tire, alloy wheel, wheel cover</p> <p>ร้อยยางระดับ 7</p> <p>★★★★★</p>					
<p>Rear left door</p> <p>★★★★★</p>			<p>Rear right door</p> <p>★★★★★</p>					
<p>Left wheel well (outer)</p> <p>★★★★★</p>			<p>Right wheel well (outer)</p> <p>★★★★★</p>

<p>Roof</p> <p>★★★★★</p>			<p>Truck bed</p> <p>★★★★★</p>		<p>Back rear spoiler & under spoiler</p> <p>★★★★★</p>	<p>Back panel</p> <p>★★★★★</p>		
					<p>Steering wheel</p> <p>★★★★★</p>			
					<p>Dashboard</p> <p>★★★★★</p>	<p>Front right seat</p> <p>★★★★★</p>		
					<p>Front left seat</p> <p>★★★★★</p>	<p>Front and back right door trim</p> <p>★★★★★</p>		
					<p>Front and back left door trim</p> <p>★★★★★</p>	<p>Console</p> <p>★★★★★</p>		
					<p>Rear seat</p> <p>★★★★★</p>	<p>Luggage room</p> <p>★★★★★</p>
