U-Car Grading Report

รายงานผลการตรวจเช็คสภาพรถยนต์
ภายใต้การดูแลของสมาคมการประเมินสภาพรถยนต์ประเทศไทย

รุ่น	MAZDA CX-5		
สี	Grey		
รุ่นปี	2016	เลขไมล์	80,076กม.
แบบ	เลขตัวถัง	PP1KEA222GM100055

ภายนอก	★★★★★
ภายใน	★★★★★
โครงสร้าง	สภาพดีเยี่ยม
เครื่องยนต์	สภาพดี
วันที่ตรวจสอบ	2019/3/15
สาขา	Panda Speed
ที่อยู่

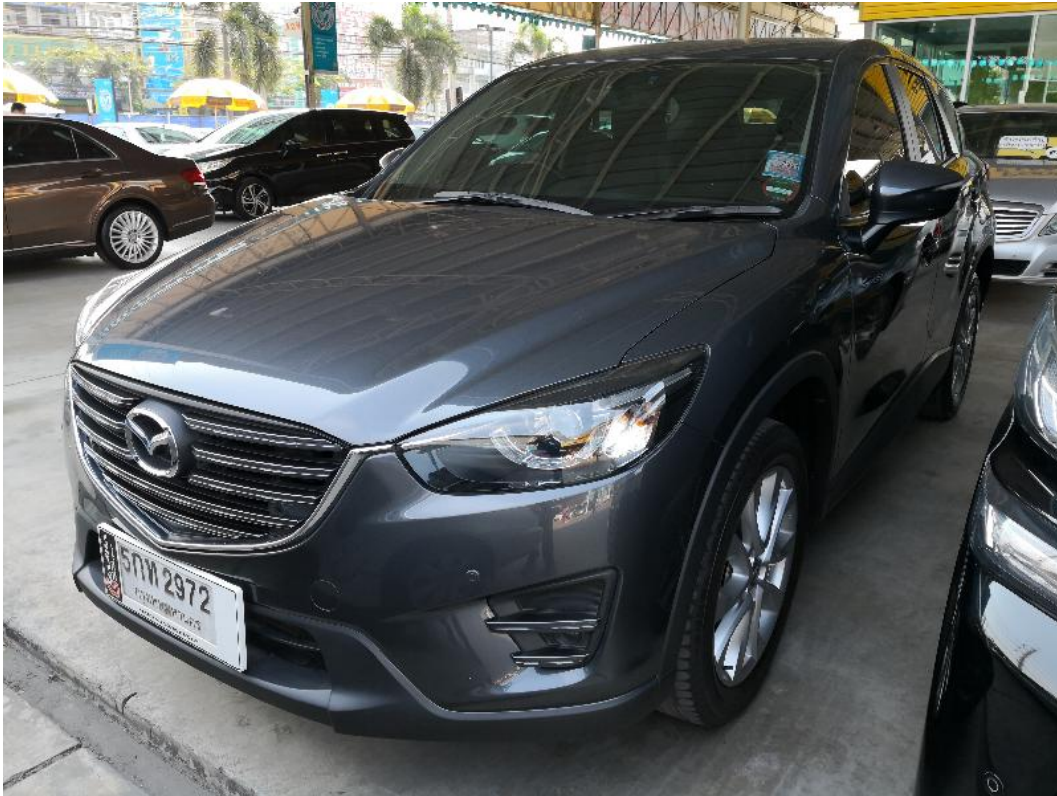
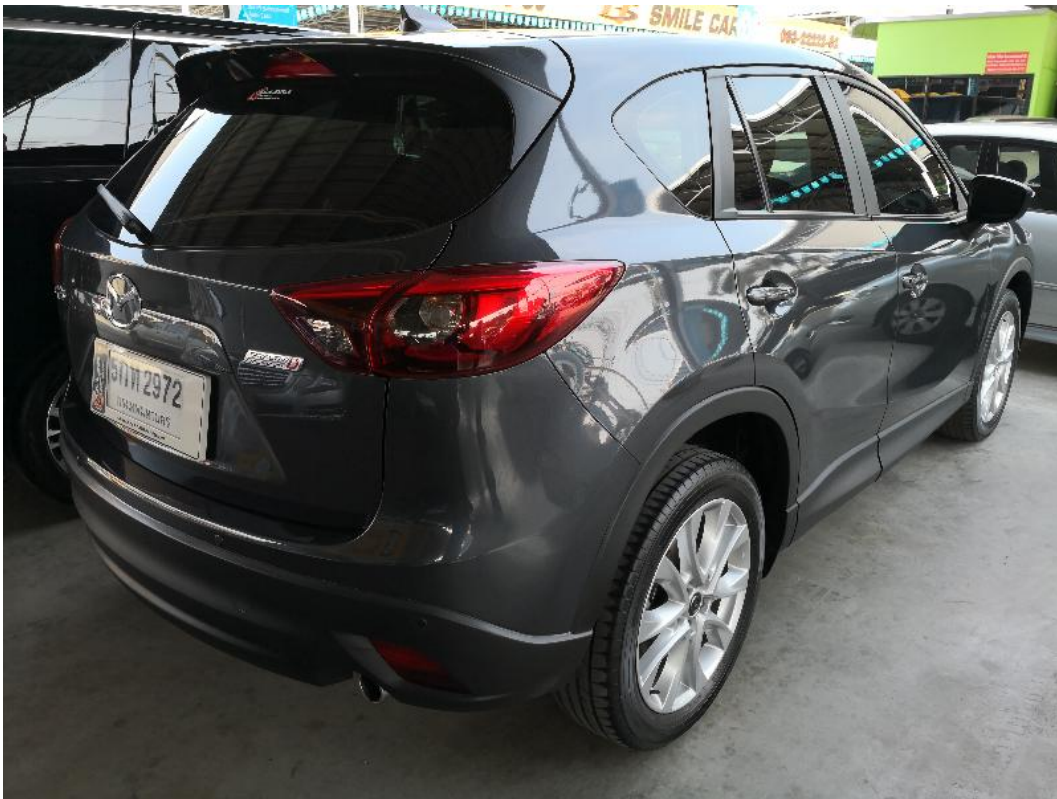
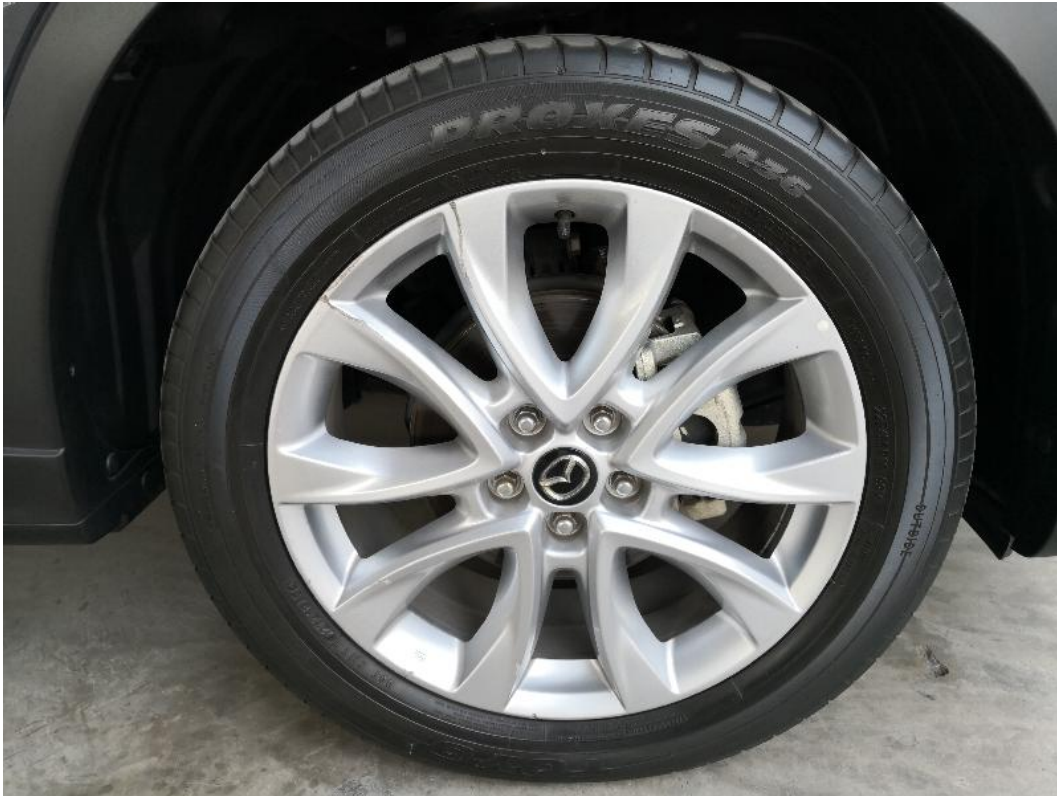
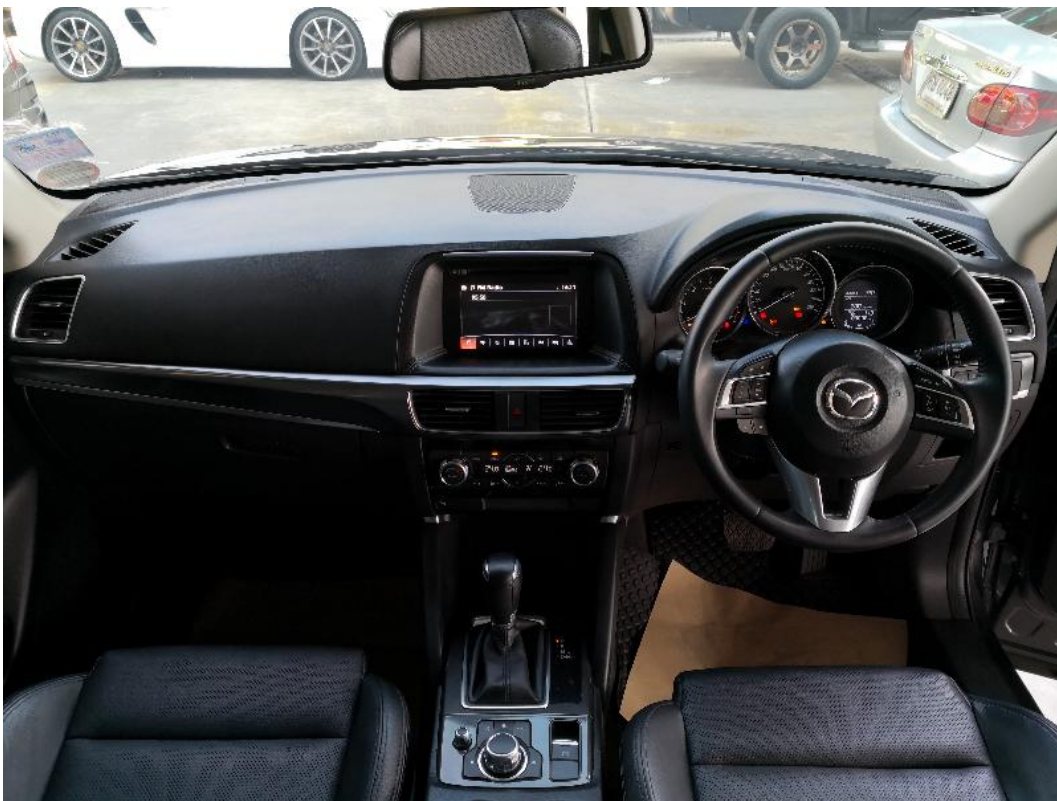
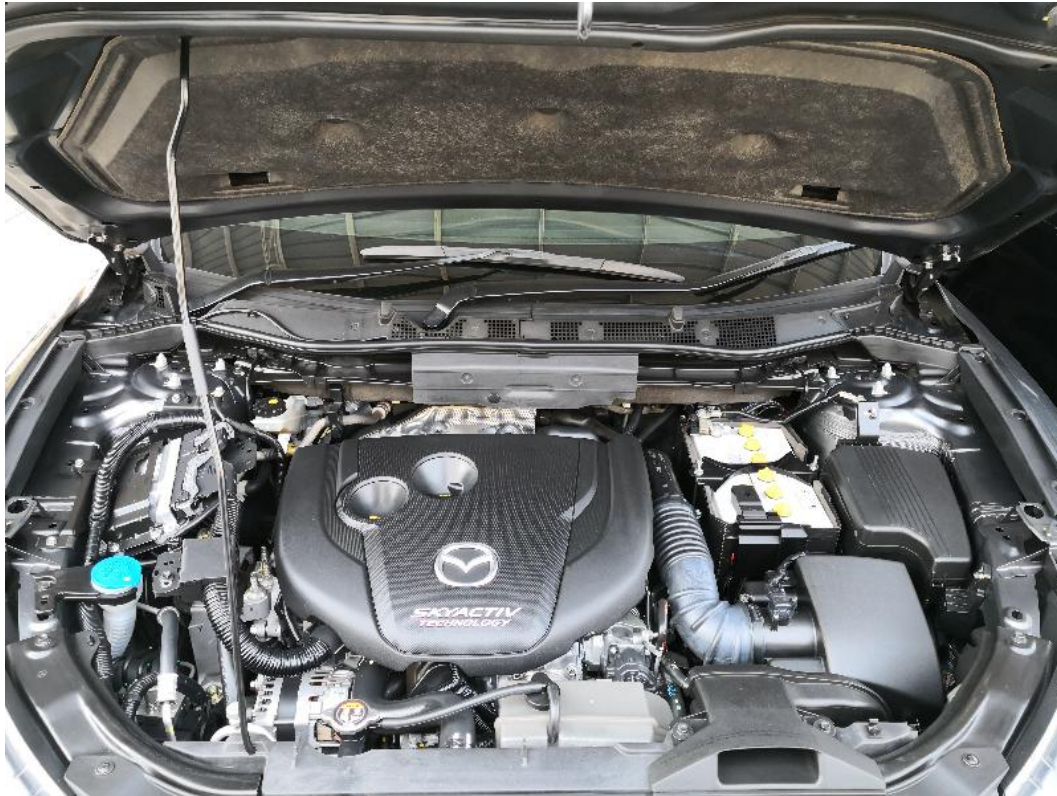
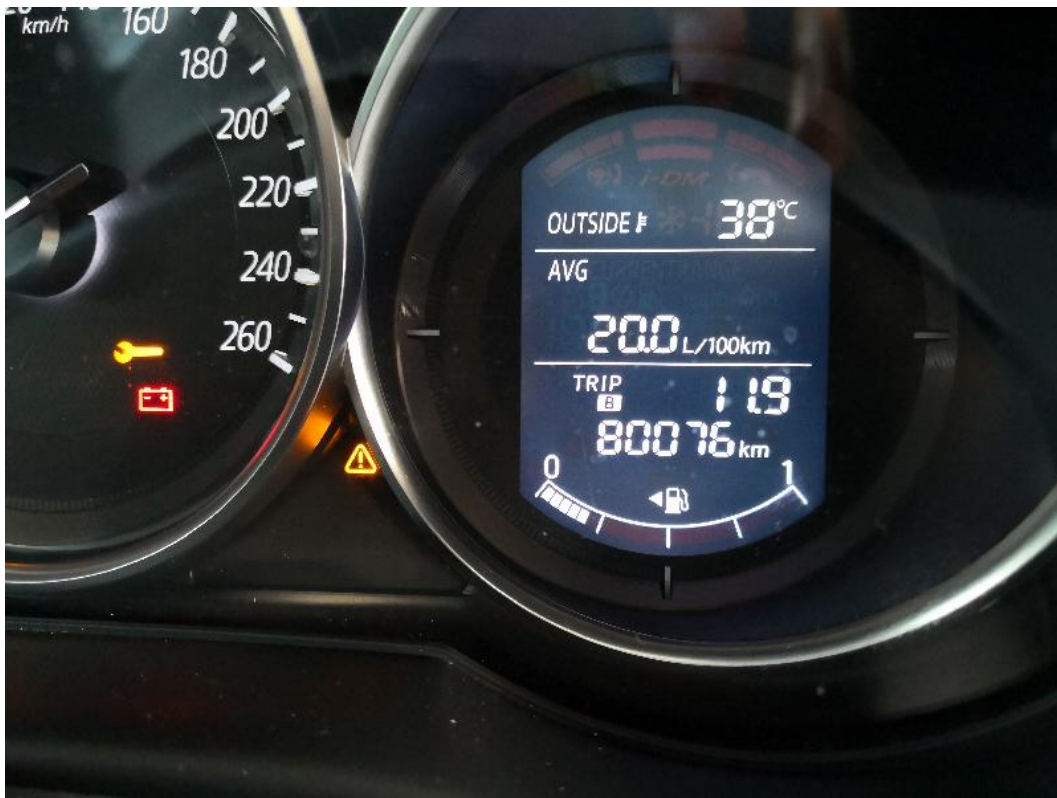
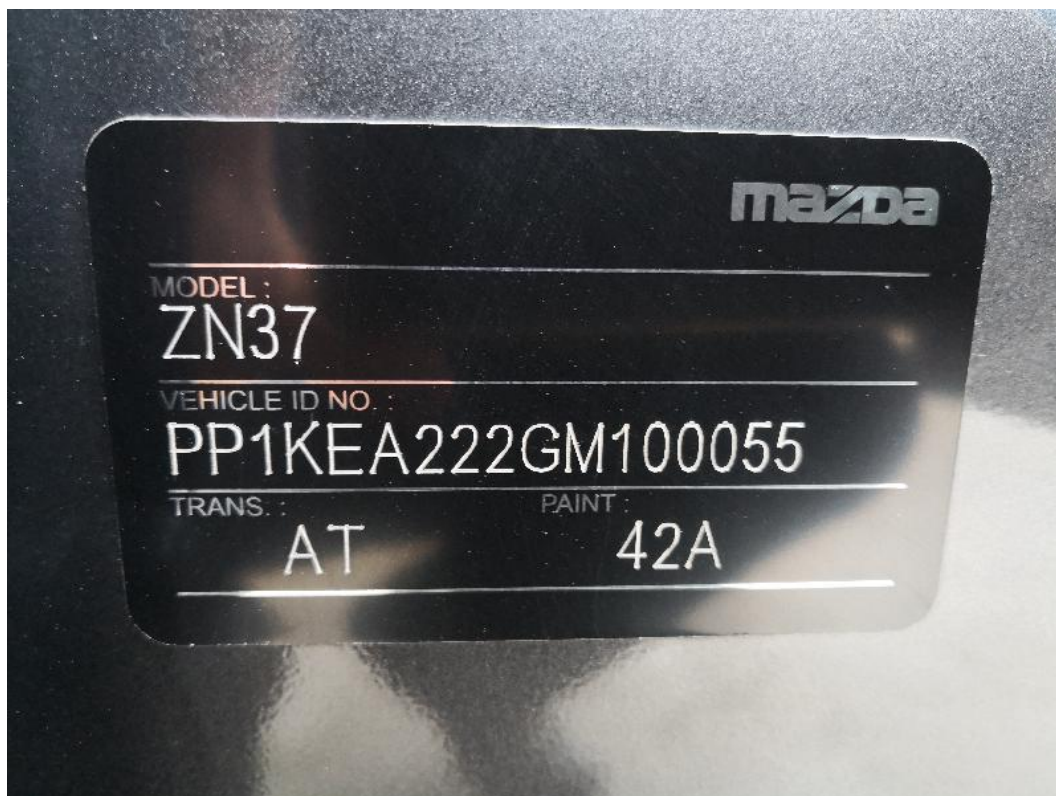
การวินิจฉัย CP 1

MAZDA V41.40 > Automatically S...OSTIC SOCKET > Health Reports

System Name	State
ABS (Anti-Lock Brake System)	No Fault Code
AFS (Adaptive Front Steering)	No Fault Code
BSML (Blind Spot Monitoring (Left))	No Fault Code
EATC#1 (Electronic Air Temperature Controller)	No Fault Code
CMU (Connectivity Master Unit)	No Fault Code
EPB (Electrical Parking Brake)	No Fault Code
EPS (Electronic Power Steering)	No Fault Code
F_BCM (Front Body Control Module)	No Fault Code
IC (Instrument Cluster)	No Fault Code
PCM (Powertrain Control Module)	No Fault Code
R_BCM (Rear Body Control Module)	No Fault Code
RCM (Restraint Control Module)	No Fault Code

System Name	State
BSML (Blind Spot Monitoring (Left))	No Fault Code
EATC#1 (Electronic Air Temperature Controller)	No Fault Code
CMU (Connectivity Master Unit)	No Fault Code
EPB (Electrical Parking Brake)	No Fault Code
EPS (Electronic Power Steering)	No Fault Code
F_BCM (Front Body Control Module)	No Fault Code
IC (Instrument Cluster)	No Fault Code
PCM (Powertrain Control Module)	No Fault Code
R_BCM (Rear Body Control Module)	No Fault Code
RCM (Restraint Control Module)	No Fault Code
SSU#1 (Start Stop Unit)	No Fault Code
TCM (Transmission Control Module)	No Fault Code
