# U-Car Grading Report

รายงานผลการตรวจเช็คสภาพรถยนต์  
ภายใต้การดูแลของสมาคมการประเมินสภาพรถยนต์ประเทศไทย

รุ่น	HONDA JAZZ		
สี	White	หมายเลขทะเบียน (Plate number)	ฉน442
รุ่นปี	2008	เลขไมล์	190,532กม.
แบบ	เลขตัวถัง	MRHGE88509P101239

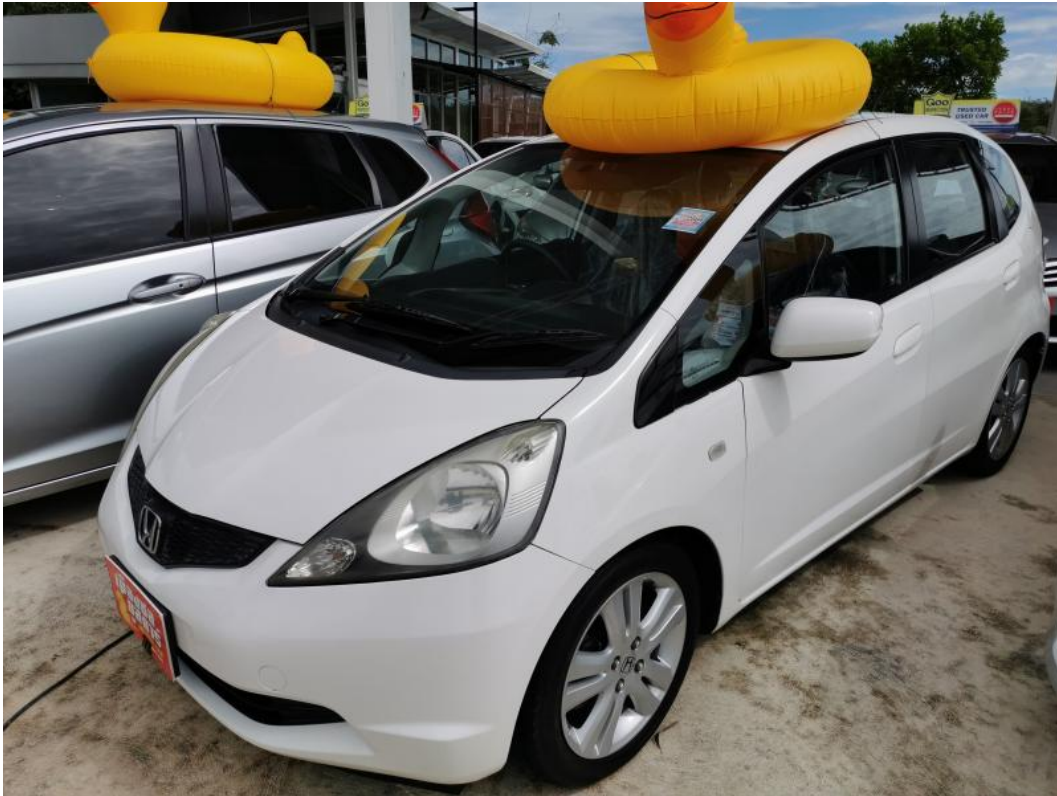
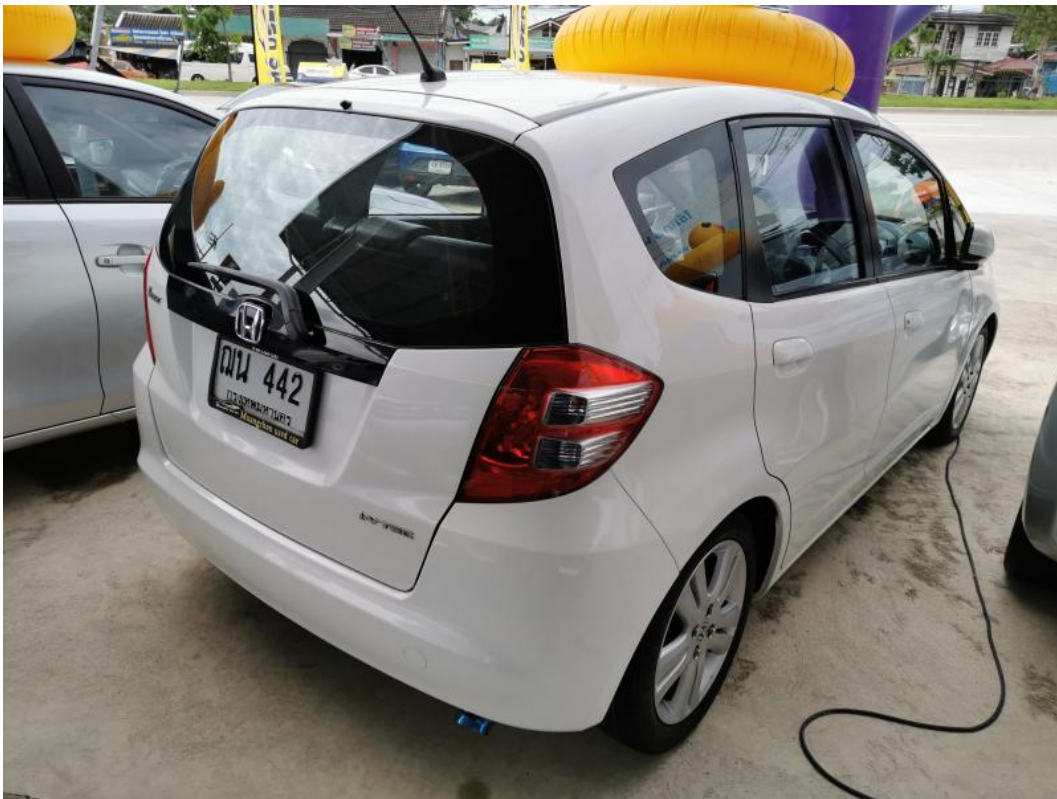
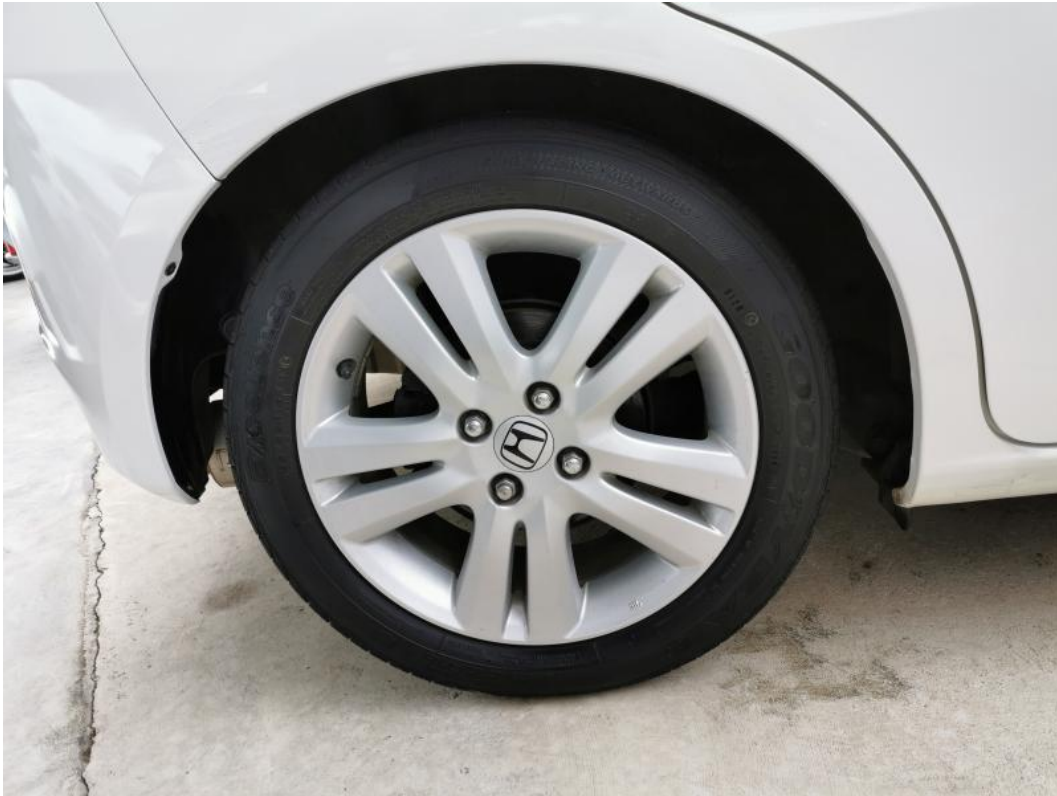
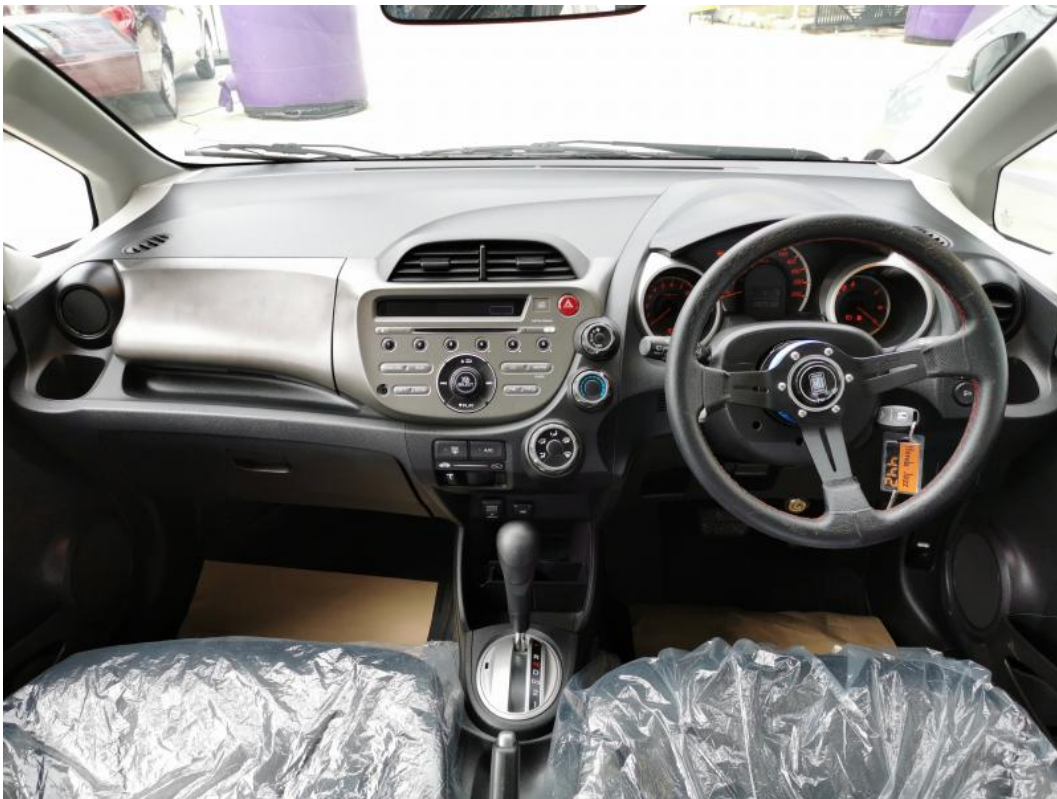
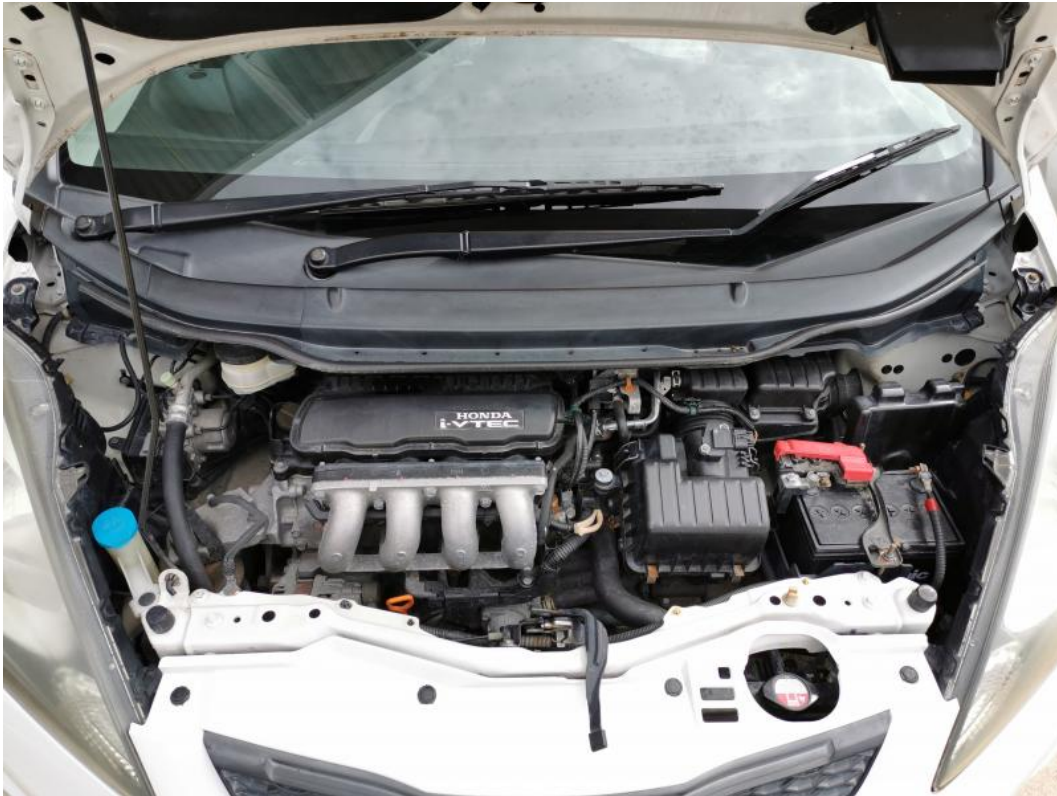
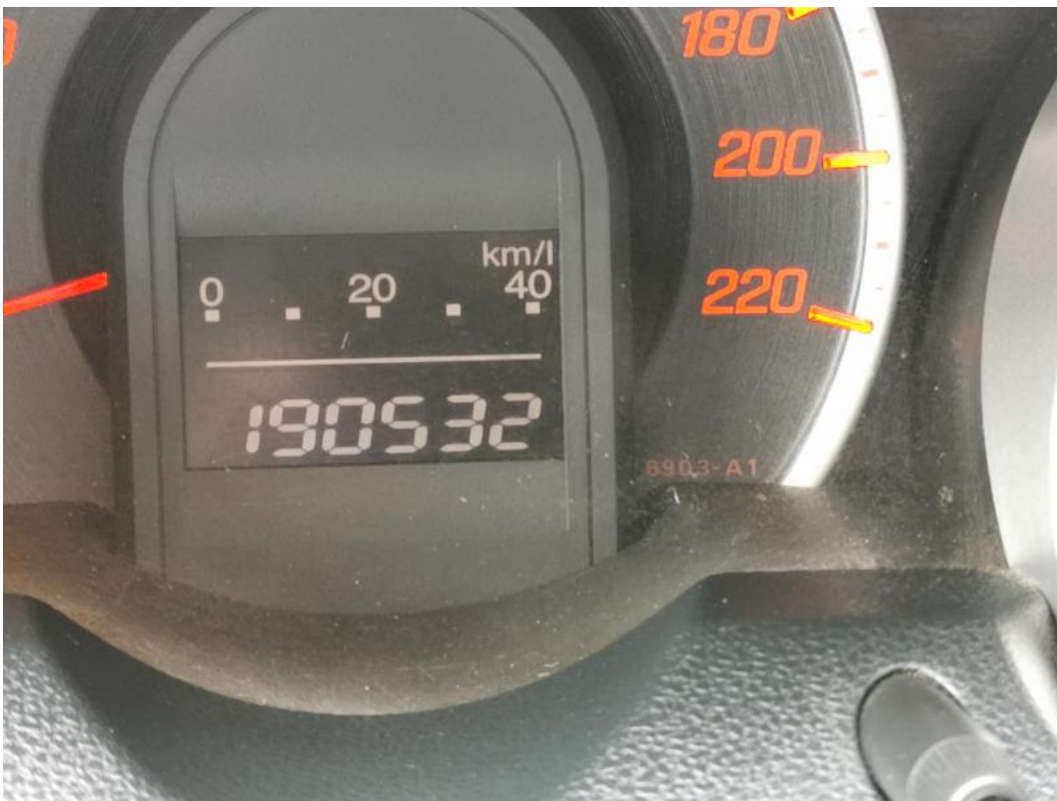
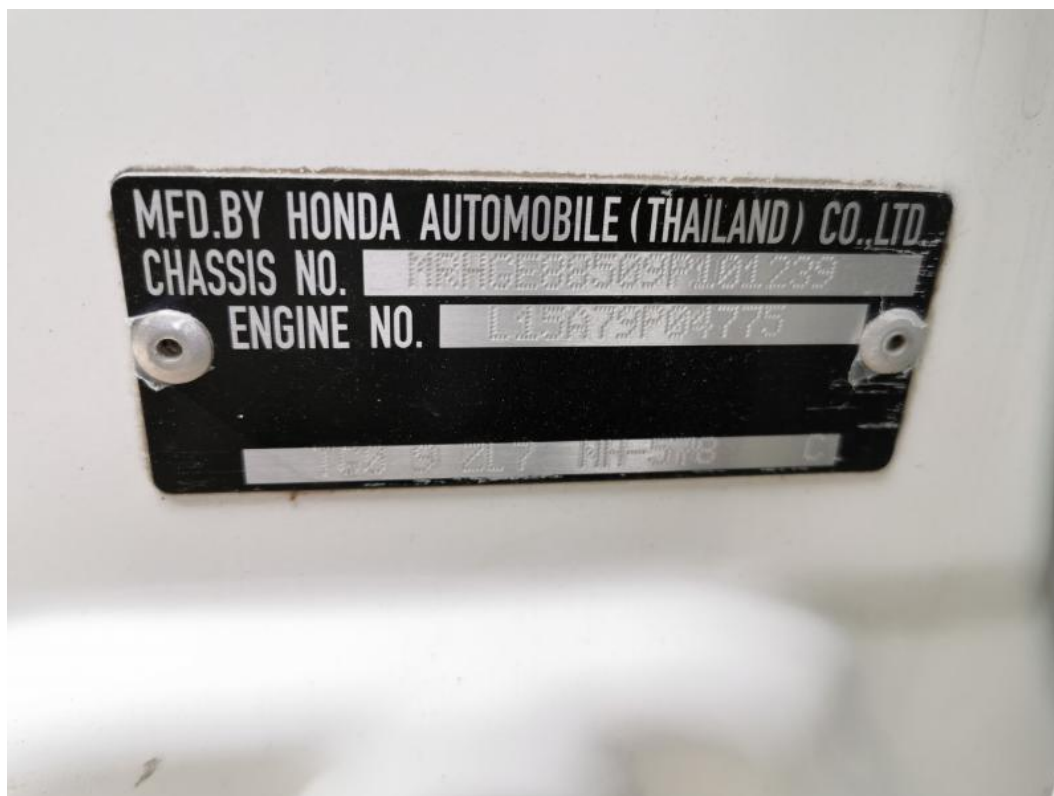
Front reinforcement replaced,  
[บันทึก]  
Left Bonnet Inner Panel ความเสียหายเล็กน้อย มี  
Front Side Member(Left Side) ความเสียหายเล็กน้อย มี  
Radiator core support เครื่องหมายโครงสร้างรถ มี  
Radiator core support ความเสียหาย มี

[หน้าต่าง]  
กระจกหน้ารถ หินกระเด็น บางส่วน

[ภายใน]  
Headliner คราบ S

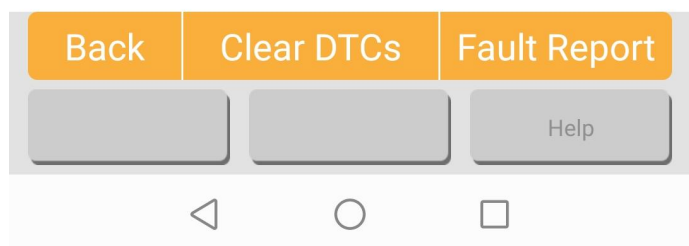
System Name	State
PGM-FI/Diesel(Engine System)	No Fault Code
AT(Automatic Transmission)	No Fault Code
ABS(Anti-Lock Braking System)	No Fault Code
EPS(Electric Power Steering)	No Fault Code
BCM(Body Electrical System)	No Fault Code
