# U-Car Grading Report

รายงานผลการตรวจเช็คสภาพรถยนต์  
ภายใต้การดูแลของสมาคมการประเมินสภาพรถยนต์ประเทศไทย

รุ่น	NISSAN JUKE 1.6V		
สี	White	หมายเลขทะเบียน (Plate number)	7กฐ2045
รุ่นปี	2015	เลขไมล์	61,762กม.
แบบ	เลขตัวถัง	MHBFBFAF15Z0012469

เครื่องยนต์	สภาพดี
วันที่ตรวจสอบ	2019/8/23
สาขา	CARZILLA BY YO RATCHADA
ที่อยู่

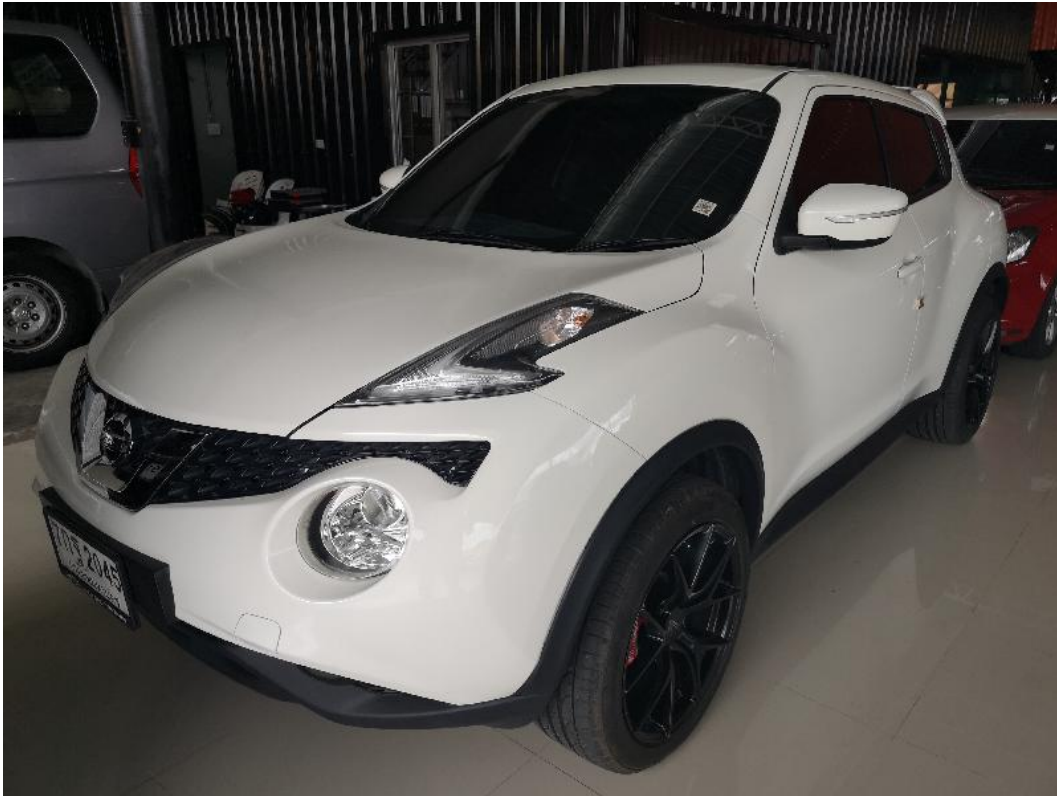
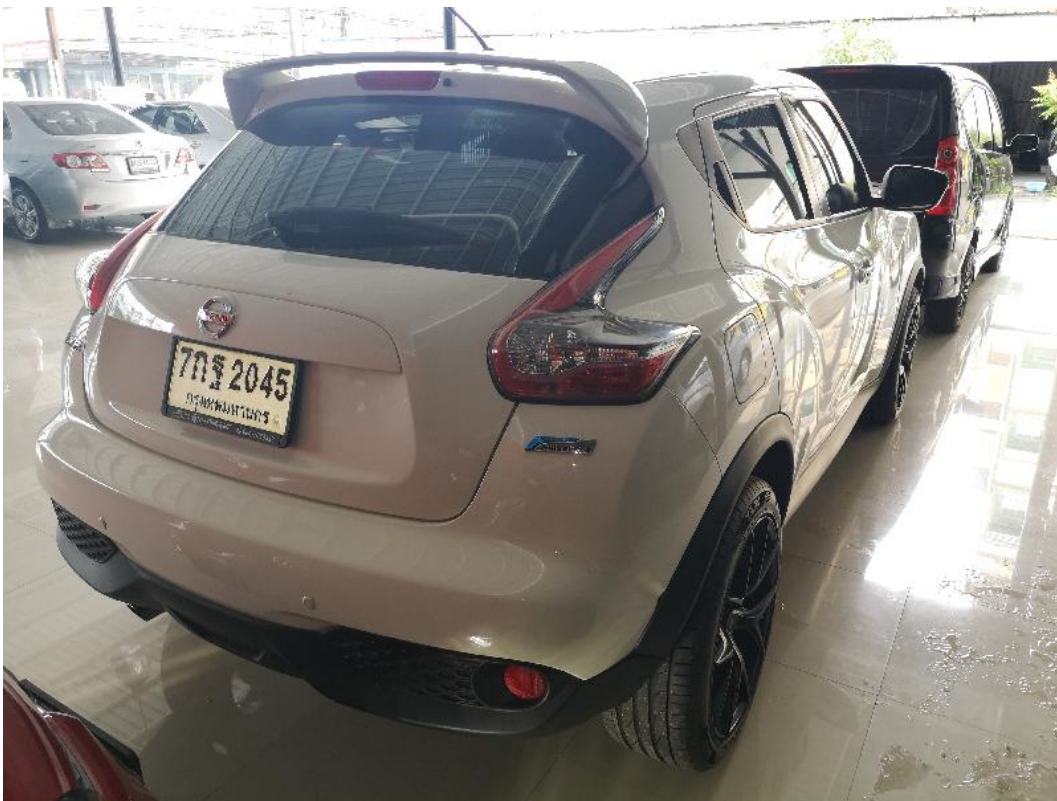
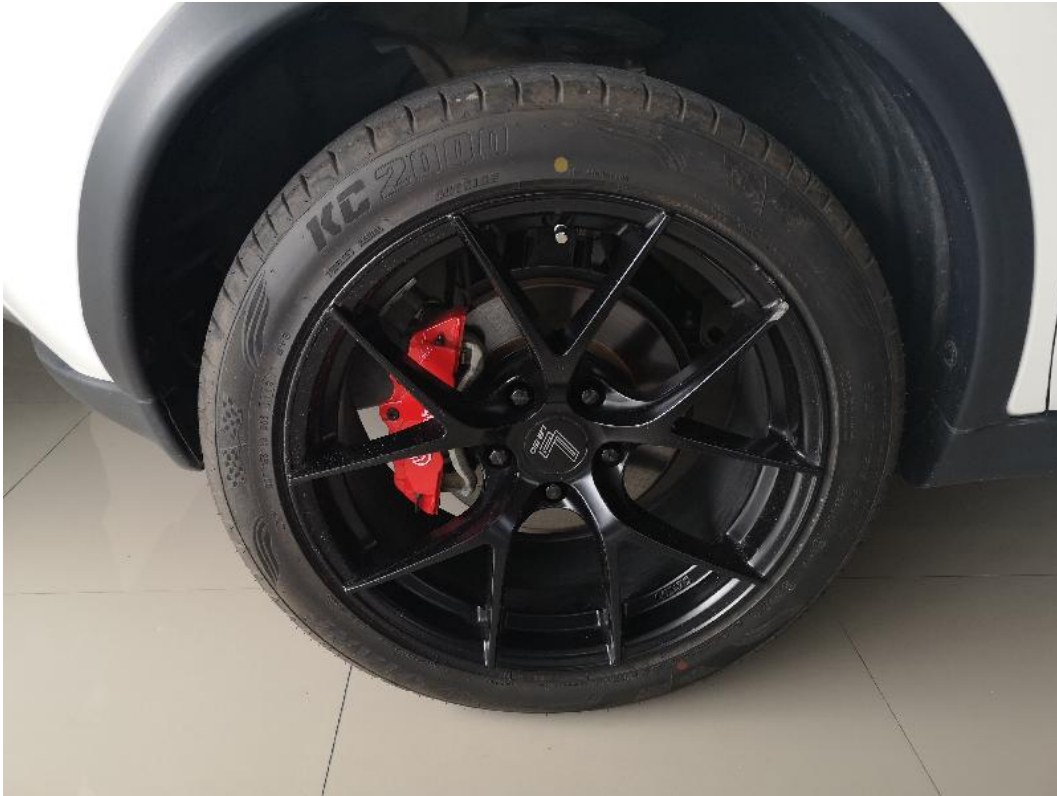
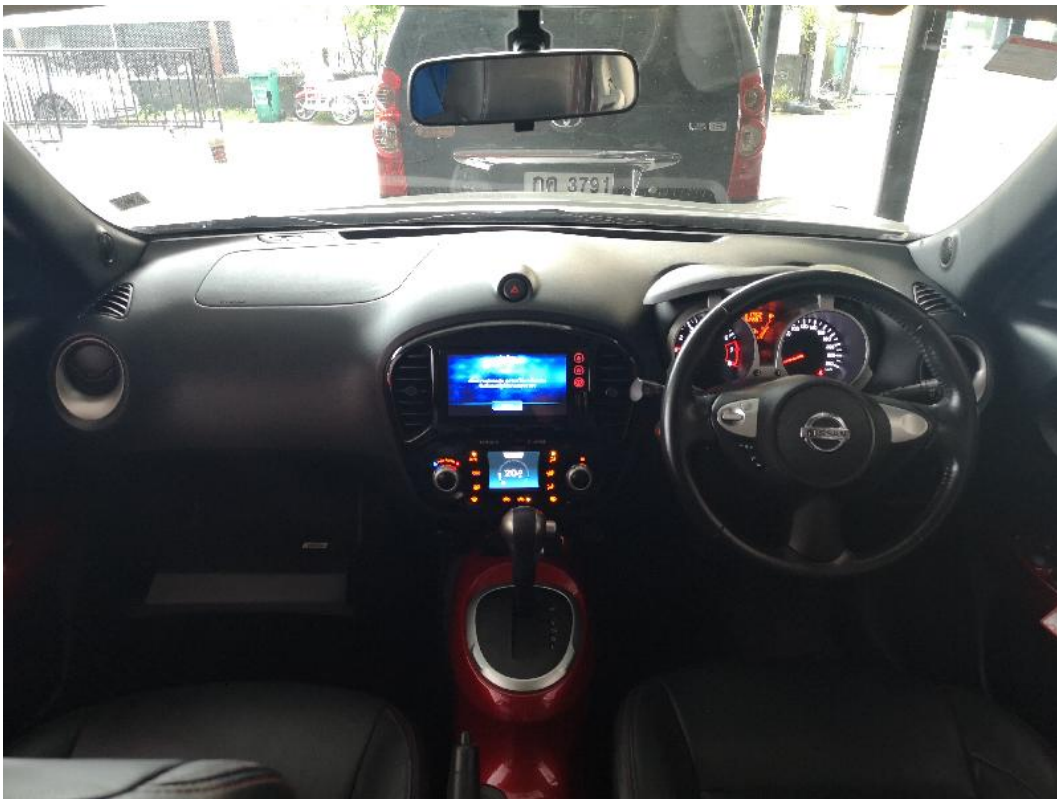
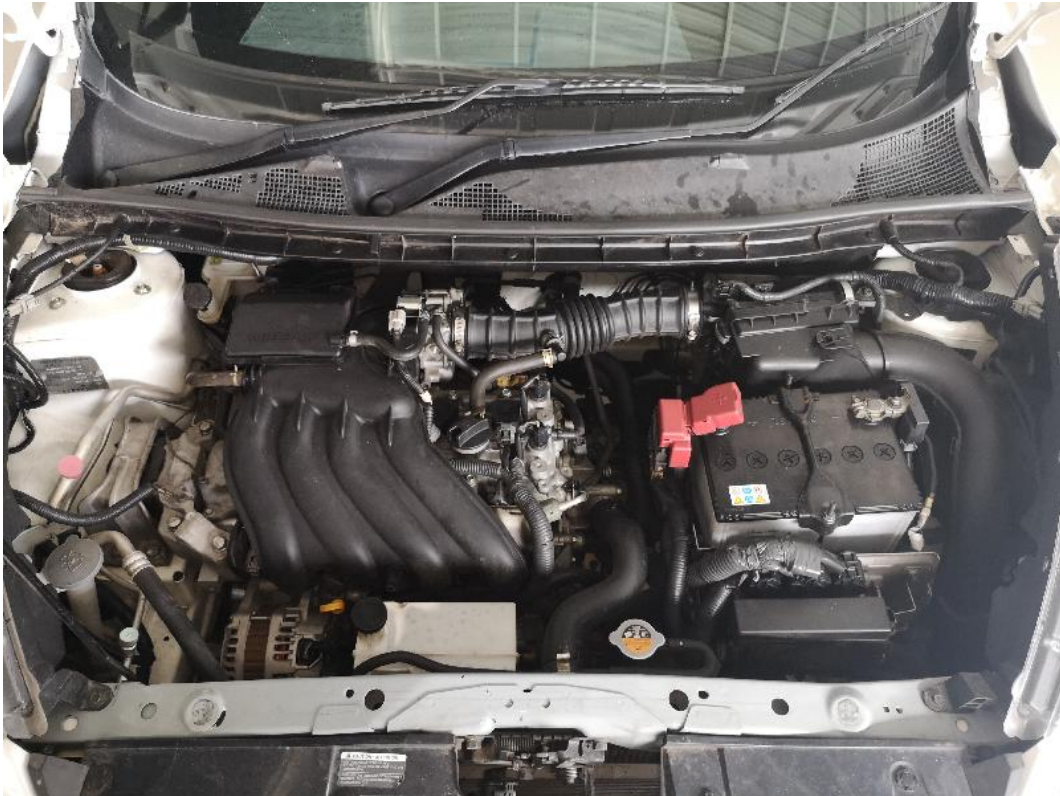
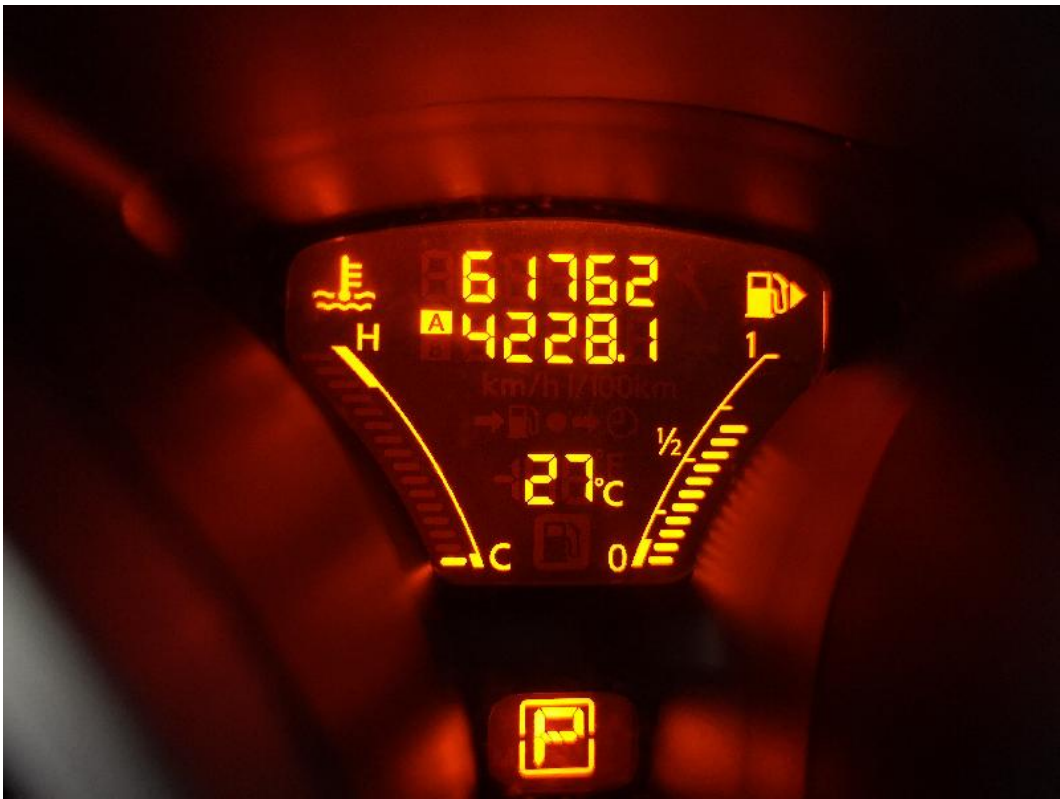
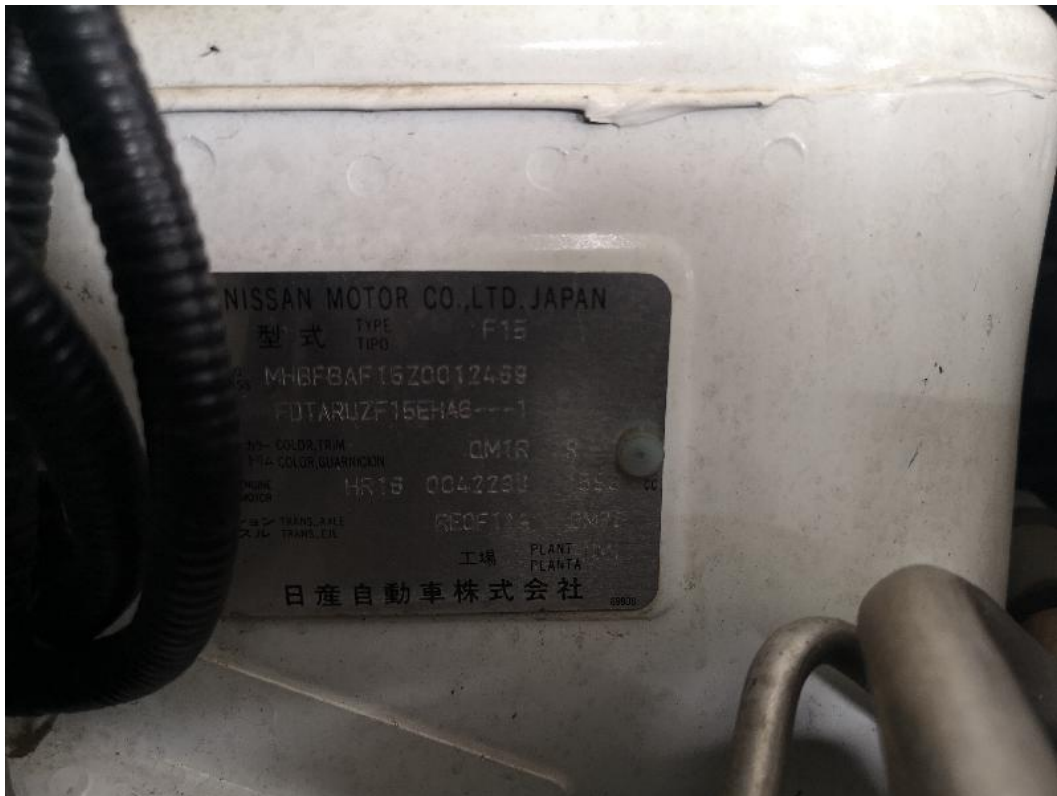
การวินิจฉัย CP 1

System Name	State
ECM (Engine Control Module)	No Fault Code
ABS (Anti-lock Braking System)	No Fault Code
IC (Instrument cluster)	No Fault Code
BCM (Body Control Module)	No Fault Code
SRS (Supplemental Inflatable Restraint System)	No Fault Code
<b>HVAC (Heating Ventilation Air-conditioning and Cooling)</b>	<b>Find Fault Code   1</b>
TCM (Transmission Control Module)	No Fault Code
EPS (Electronic Power Steering)	No Fault Code
IPDM E/R(Intelligent Power Distribution Mudule E/R)	No Fault Code
Head Lamp Levelizer	No Fault Code
Multi Display	No Fault Code

DTC	Description	State	Query
<b>B2631</b>	SUNLOAD SENSOR	PRESENT	🔍
