# U-Car Grading Report

หนังสือรับรอง โดย GOO INSPECTION

| รุ่น | MAZDA MAZDA BT-50 | | |
| รุ่นปี | 2007 | เลขไมล์ | 156,314กม. |

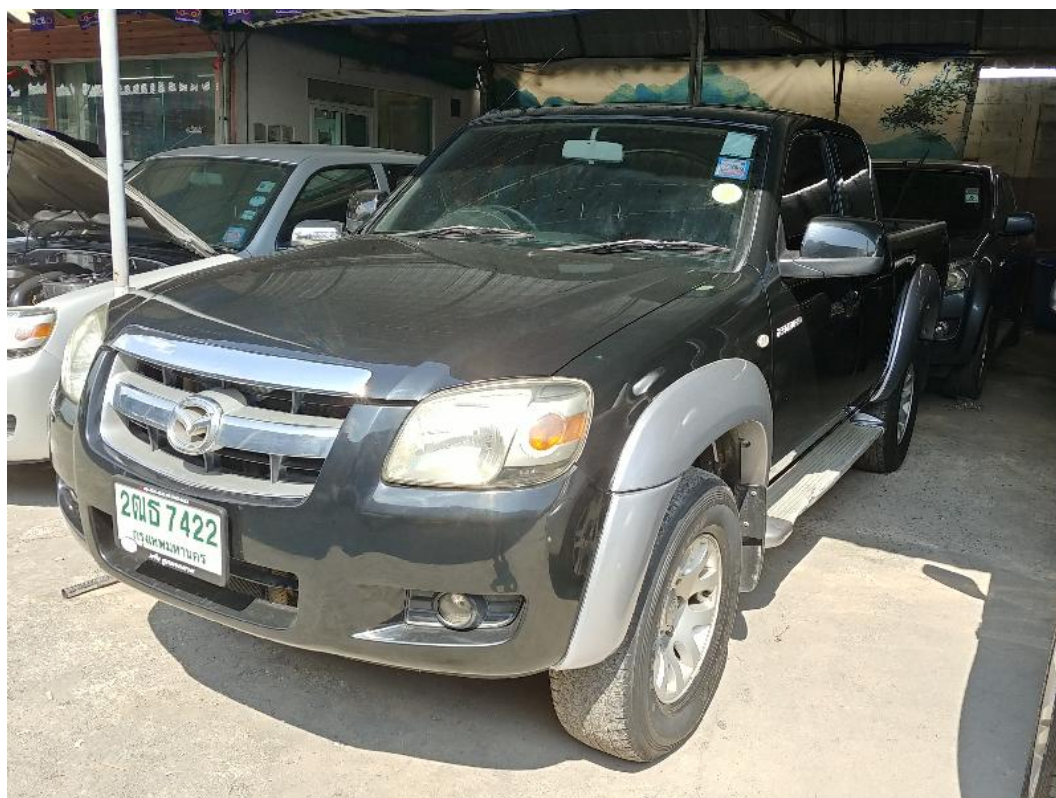
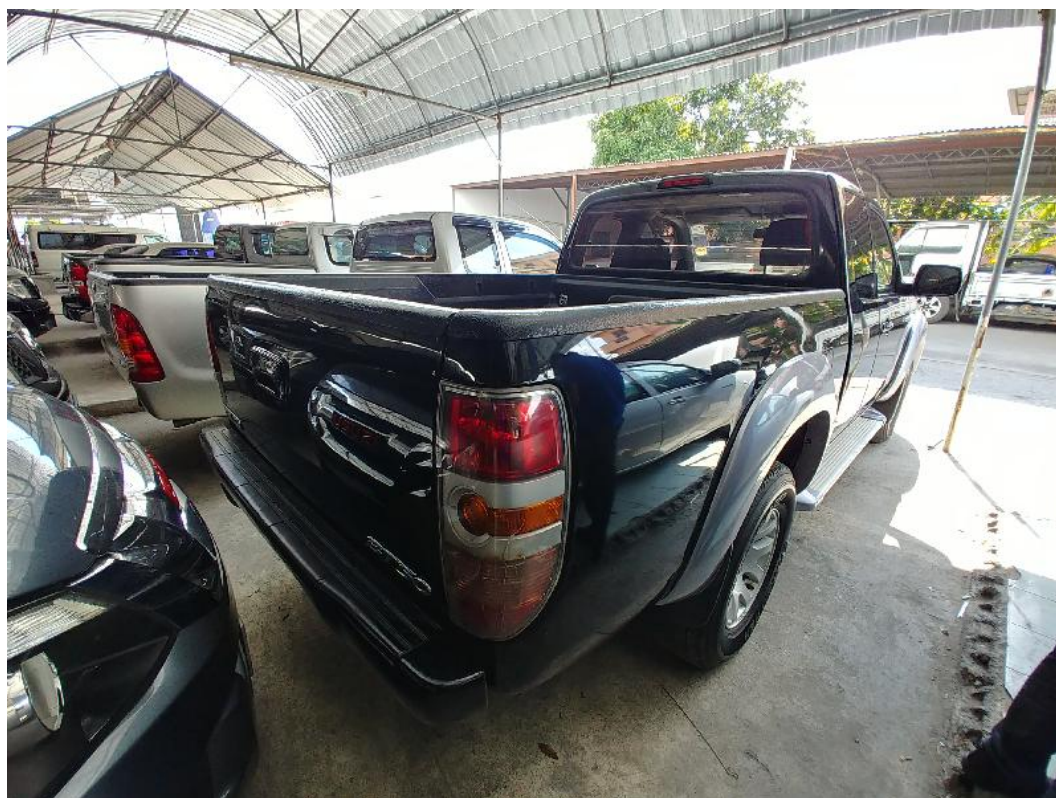
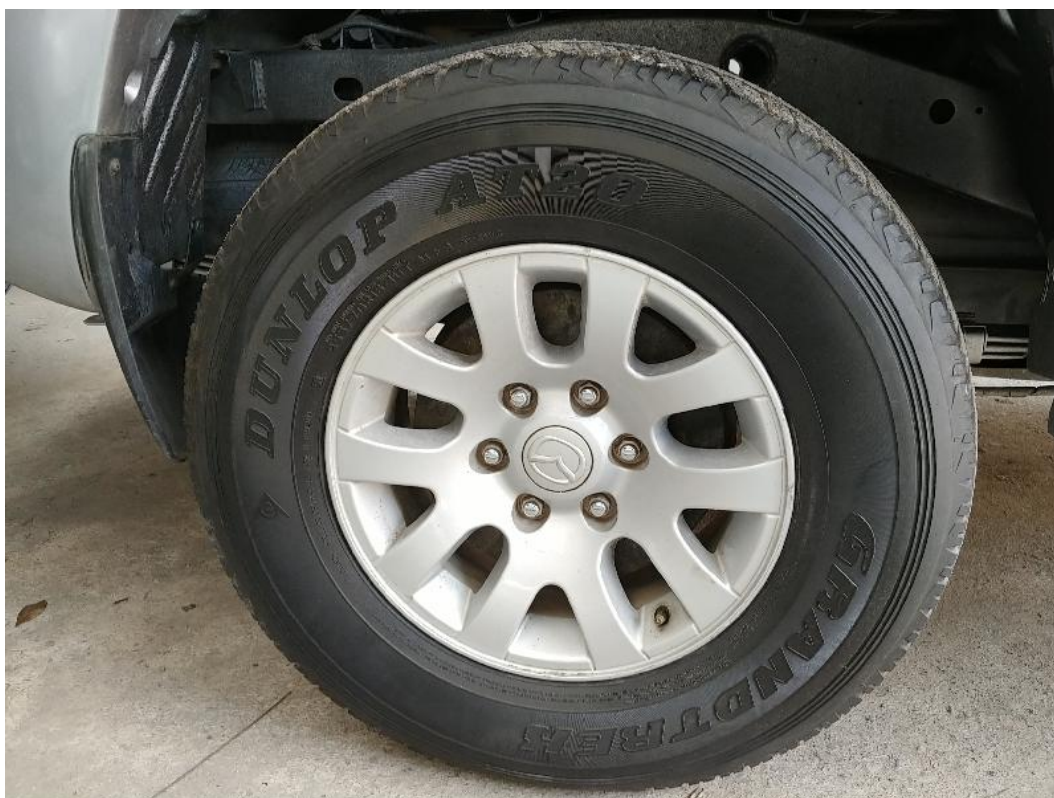
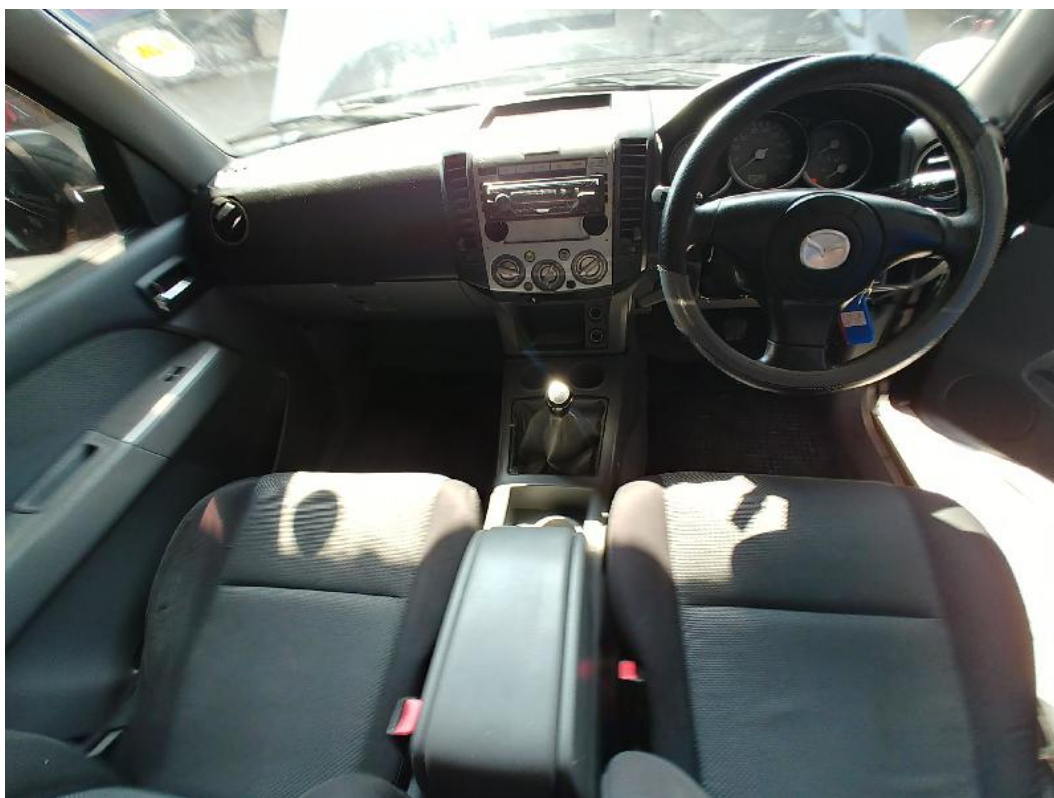
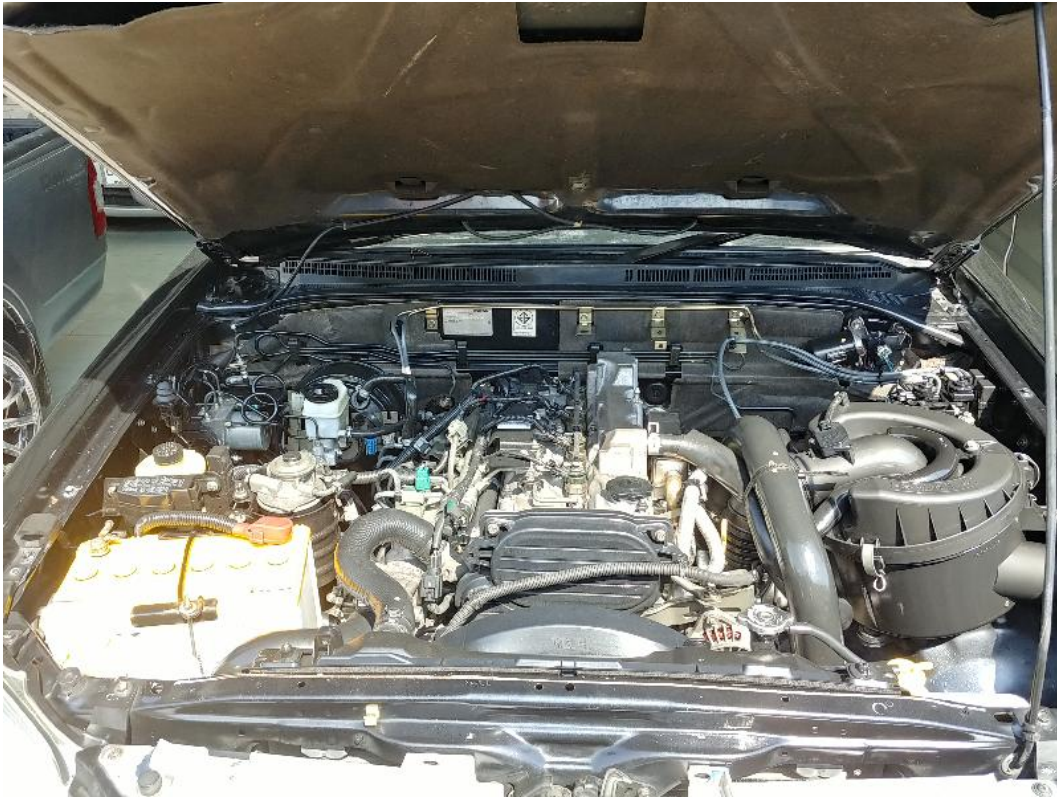
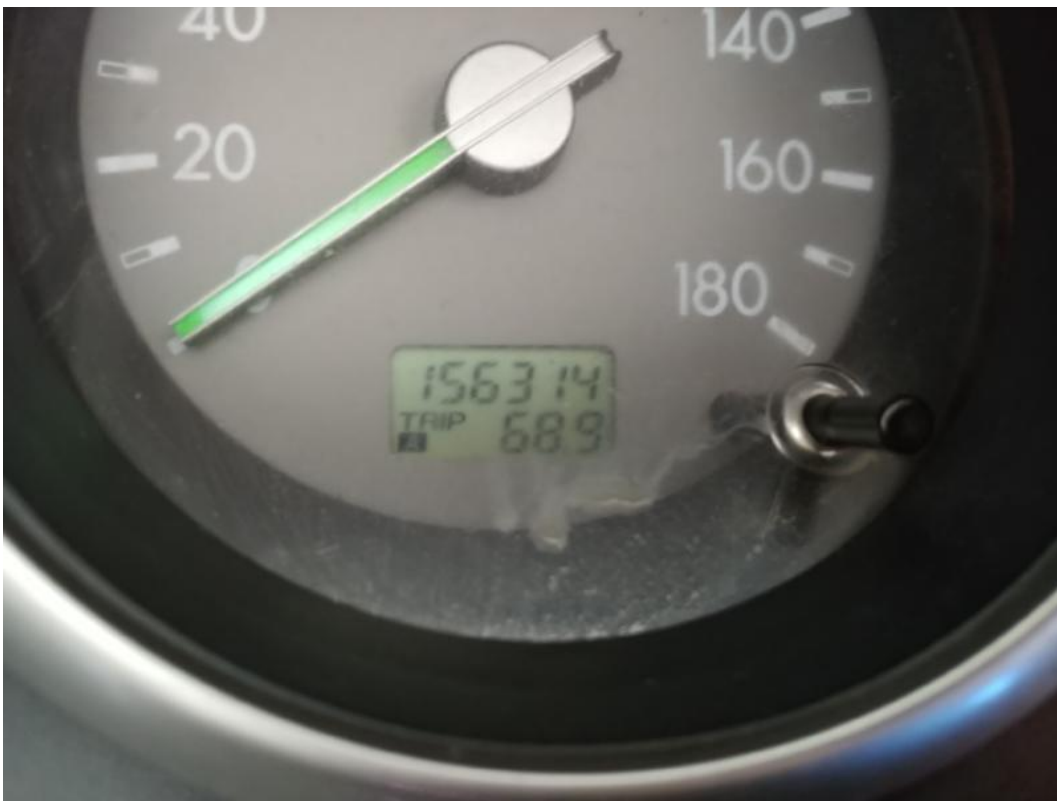
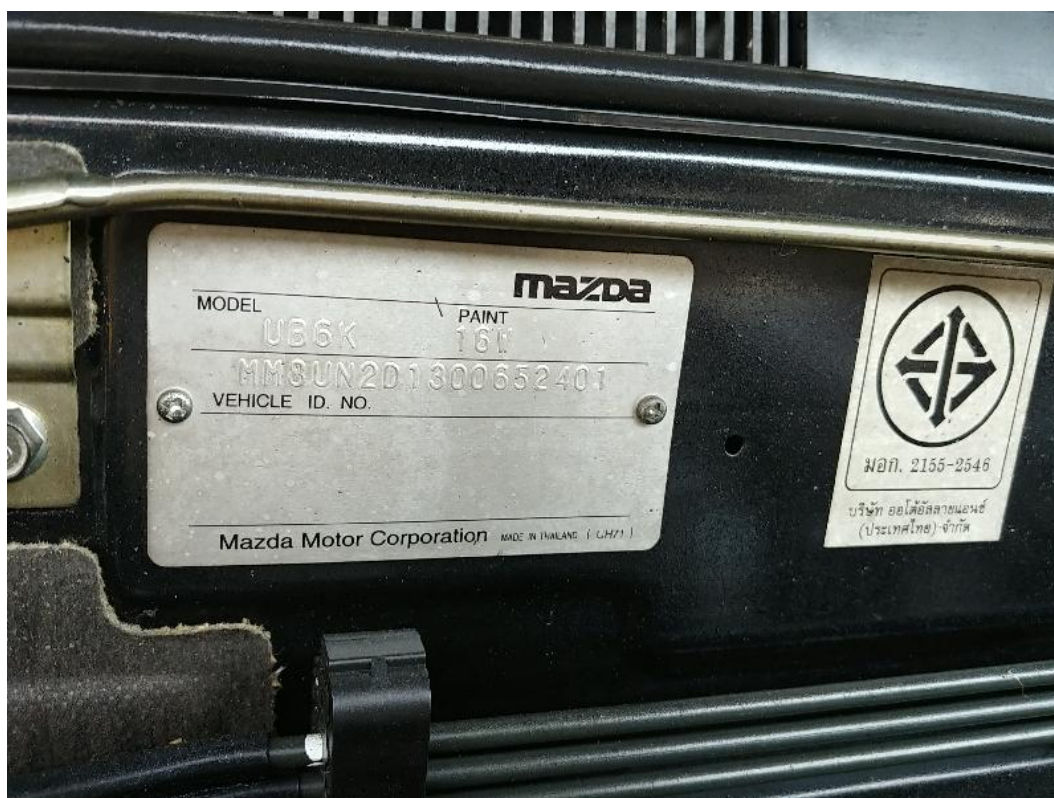
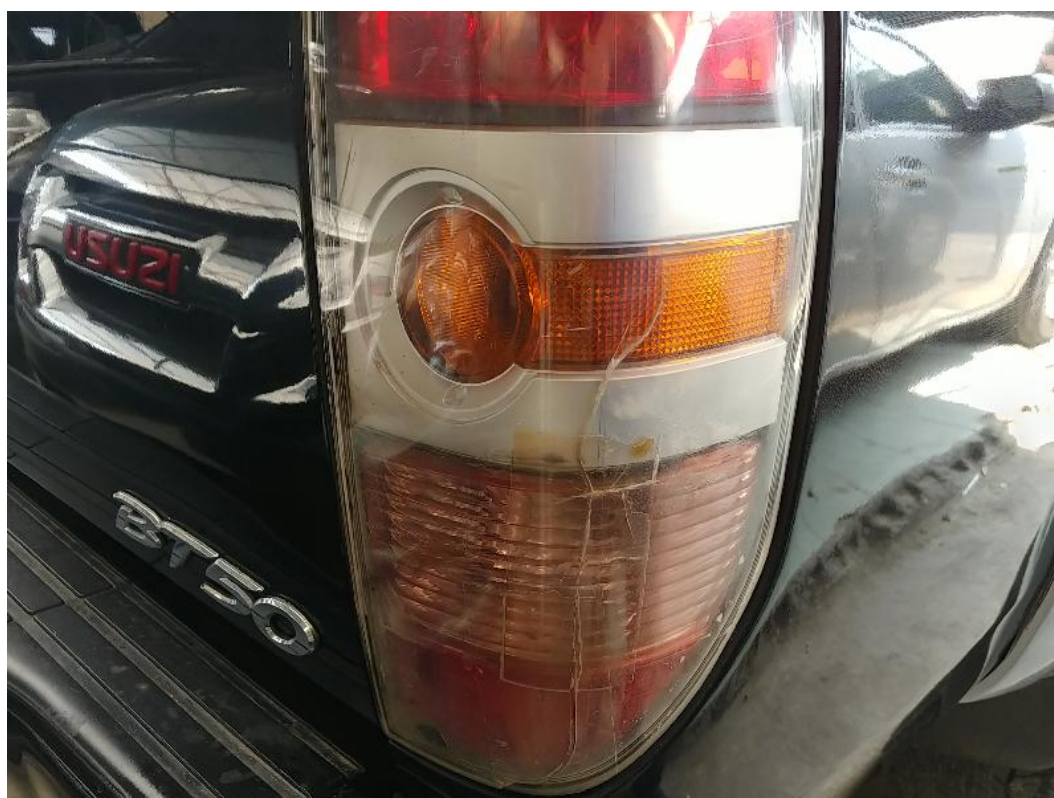
| เล็กมาก | มีขนาดเล็กกว่าเหรียญสิบ | เล็ก | มีขนาดเล็กกว่าการ์ด | ปานกลาง | มีขนาดเล็กกว่ากระดาษA4 | ใหญ่ | มีขนาดใหญ่กว่ากระดาษA4 | จำนวนล้อ | 5-6 แห่ง | จำนวนมาก | มากกว่า7 แห่ง |
|---|---|---|---|---|---|---|---|---|---|---|---|
| <div><div><div><div>Front left fender<br/>★★★★★</div><div>Front left door<br/>★★★★★</div><div>Front left tire, alloy wheel, wheel cover<br/>ร้อยละระดับ 5<br/>★★★★★</div><div>Left side step / side spoiler<br/>★★★★★</div><div>Left back tire, alloy wheel, wheel cover<br/>ร้อยละระดับ 5<br/>★★★★★</div><div>Rear left door<br/>★★★★★</div><div>Left wheel well (outer)<br/>★★★★★</div><div>Roof<br/>★★★★★</div></div><div><div>Bonnet / hood<br/>★★★★★</div><div>Truck bed<br/>★★★★★</div></div><div><div>Front bumper<br/>★★★★★</div><div>Back rear spoiler<br/>Under spoiler<br/>★★★★★</div></div><div><div>Front right fender<br/>★★★★★</div><div>Front right door<br/>★★★★★</div><div>Front right tire, alloy wheel, wheel cover<br/>ร้อยละระดับ 5<br/>★★★★★</div><div>Right side step / side spoiler<br/>★★★★★</div><div>Right front tire, alloy wheel, wheel cover<br/>ร้อยละระดับ 5<br/>★★★★★</div><div>Rear right door<br/>★★★★★</div><div>Right wheel well (outer)<br/>★★★★★</div><div>Back panel<br/>★★★★★</div></div></div><div><div><div>Steering wheel<br/>★★★★★</div><div>Front right seat<br/>★★★★☆</div><div>Front and back right door trim<br/>★★★★★</div><div>Console<br/>★★★★★</div><div>Luggage room<br/>★★★★★</div></div><div><div>Dashboard<br/>★★★★★</div><div>Front left seat<br/>★★★★★</div><div>Front and back left door trim<br/>★★★★★</div><div>Rear seat<br/>★★★★★</div></div></div></div> <div><div><div><p>[บันทึก]<br/>ハンドルカバー装着<br/>ทำสีใหม่ด้วยสีเดิม<br/>กระจกข้างซ้าย ไฟมัลติฟังก์ชัน บางส่วน</p><p>[ภายใต้]<br/>whole of underneath สนิม บางส่วน</p><p>[หน้าต่าง]<br/>กระจกหน้ารถ แตก S<br/>กระจกหน้ารถ ทึบกระเด็น บางส่วน</p><p>[เบาะ]<br/>Left tail lens แตก มี<br/>Right tail lens แตก มี<br/>Right head light หมอก ขุ่นมัว บางส่วน<br/>Left head light หมอก ขุ่นมัว บางส่วน</p><p>[ภายใน]<br/>การขับซี รอยย่น,รอยขีดข่วน มี</p></div></div></div> <div><div><div><div><div>QR สำหรับรายงานการวินิจฉัย CP</div><div></div></div><div><a href="http://npo-jaaa.or.jp/en/download/">http://npo-jaaa.or.jp/en/download/</a></div></div></div></div> | | | | | | | | | | | |
