U-Car Grading Report

U-car Grading Report

รุ่น	ISUZU D-MAX 1.9 S CAB4		
สี	Silver	หมายเลขทะเบียน (Plate number)	9กต7625
รุ่นปี	2019	เลขไมล์	22,183กม.
แบบ	เลขตัวถัง	MP1TFR87JKT061750

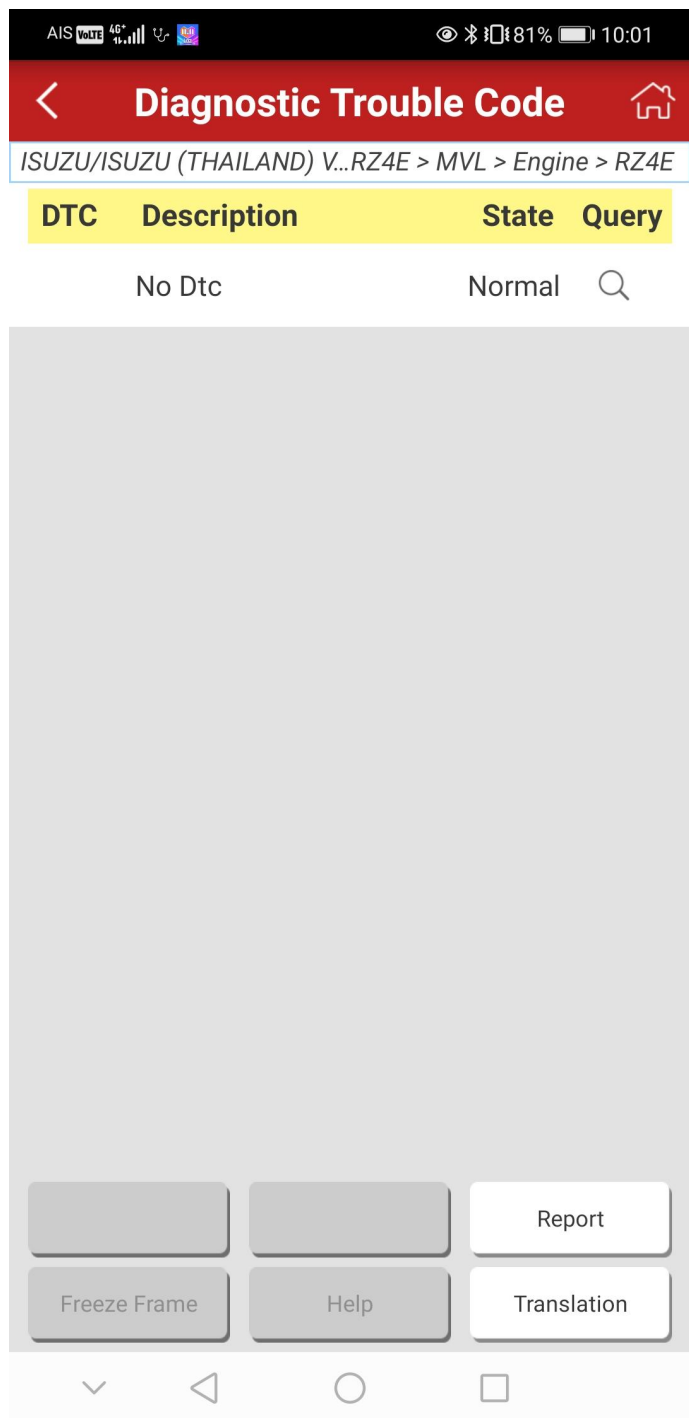
การวินิจฉัย CP 2

The screenshot shows a mobile application interface for diagnostic trouble codes. At the top, the status bar displays 'AIS VoLTE 4G+', signal strength, Wi-Fi, Bluetooth, 81% battery, and the time 10:01. The app's title bar is red with a white back arrow, the text 'Diagnostic Trouble Code', and a white home icon. Below the title bar, a breadcrumb trail reads 'ISUZU/ISUZU (THAILAND) V...RZ4E > MVL > Engine > RZ4E'. A yellow header row contains the columns 'DTC', 'Description', 'State', and 'Query'. The main content area shows 'No Dtc' under 'DTC' and 'Normal' under 'State', with a magnifying glass icon to the right. At the bottom, there are five buttons: 'Report', 'Translation', 'Freeze Frame', and 'Help' (all in white boxes), and an unlabeled grey button. The Android navigation bar is visible at the very bottom.
