U-Car Grading Report

รายงานผลการตรวจเช็คสภาพรถยนต์
ภายใต้การดูแลของสมาคมการประเมินสภาพรถยนต์ประเทศไทย

รุ่น	NISSAN NAVARA 2.5		
สี	Pearl	หมายเลขทะเบียน (Plate number)	1ฒญ7224
รุ่นปี	2013	เลขไมล์	116,369กม.
แบบ	เลขตัวถัง	MNTBCGD40Z0607472

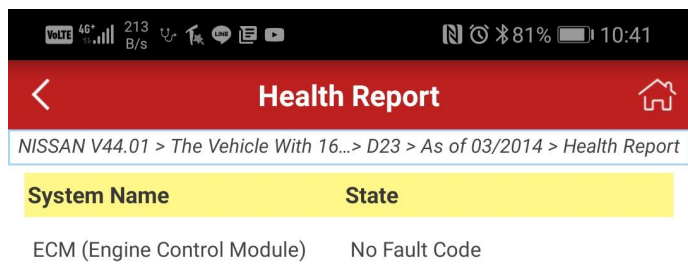
การวินิจฉัย CP 1

Health Report

NISSAN V44.01 > The Vehicle With 16... > D23 > As of 03/2014 > Health Report

System Name	State
ECM (Engine Control Module)	No Fault Code
