U-Car Grading Report

U-car Grading Report

รุ่น	TOYOTA Vios 1.5E		
สี	White	หมายเลขทะเบียน (Plate number)	5กท6793
รุ่นปี	2016	เลขไมล์	122,513กม.
แบบ	เลขตัวถัง	MR2B29F3701015915

วันที่ตรวจสอบ 2019/7/2

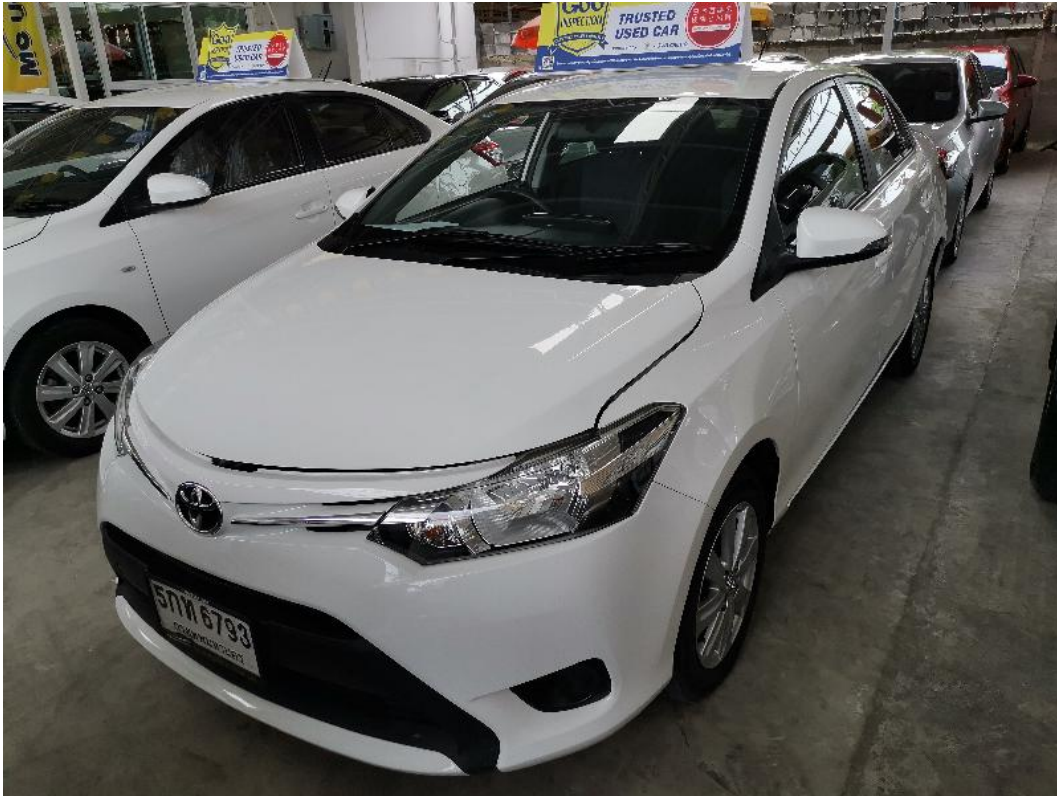
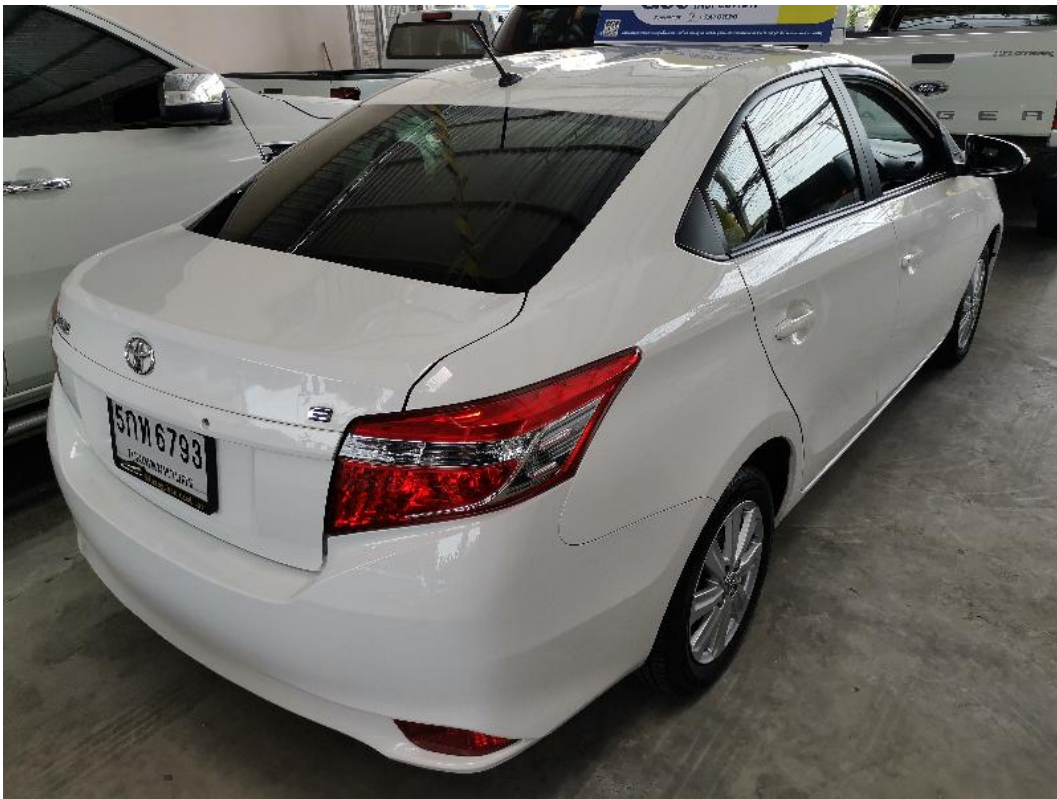
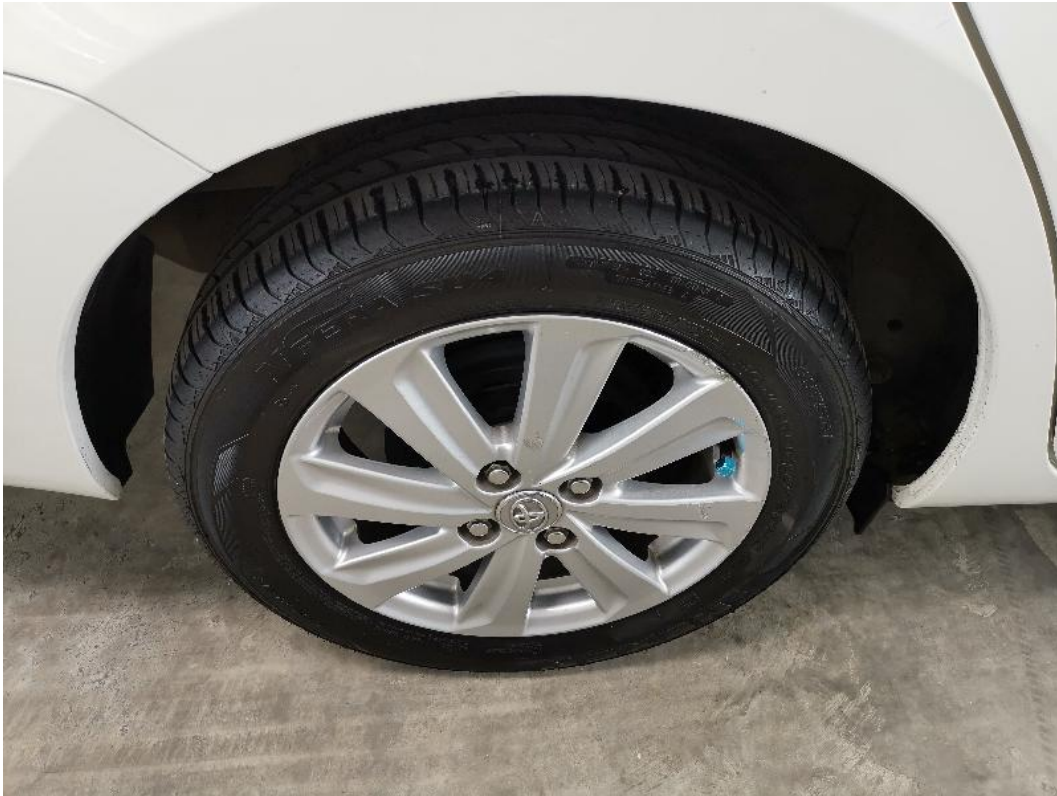
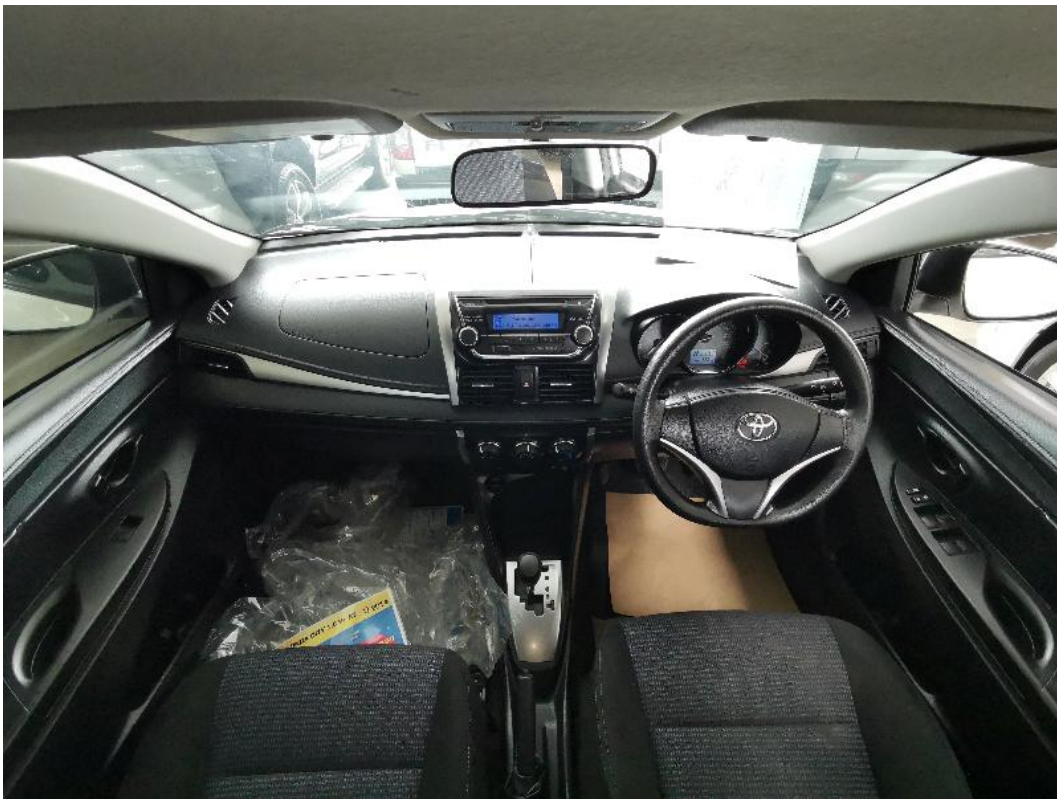
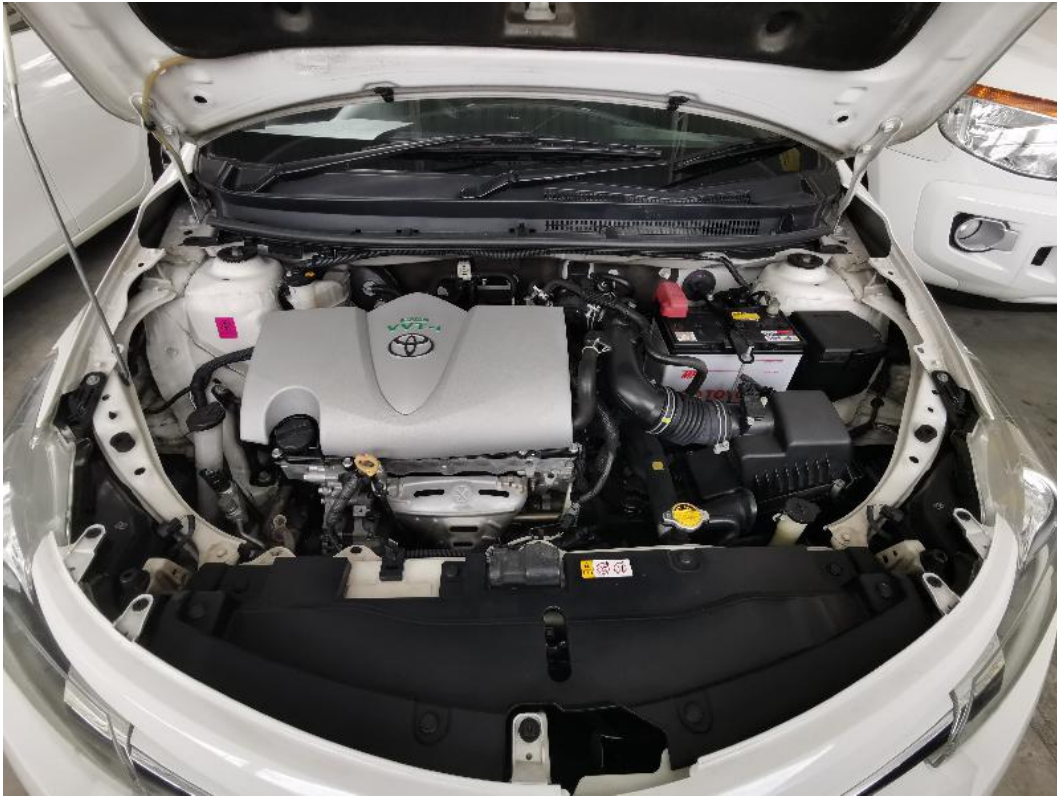
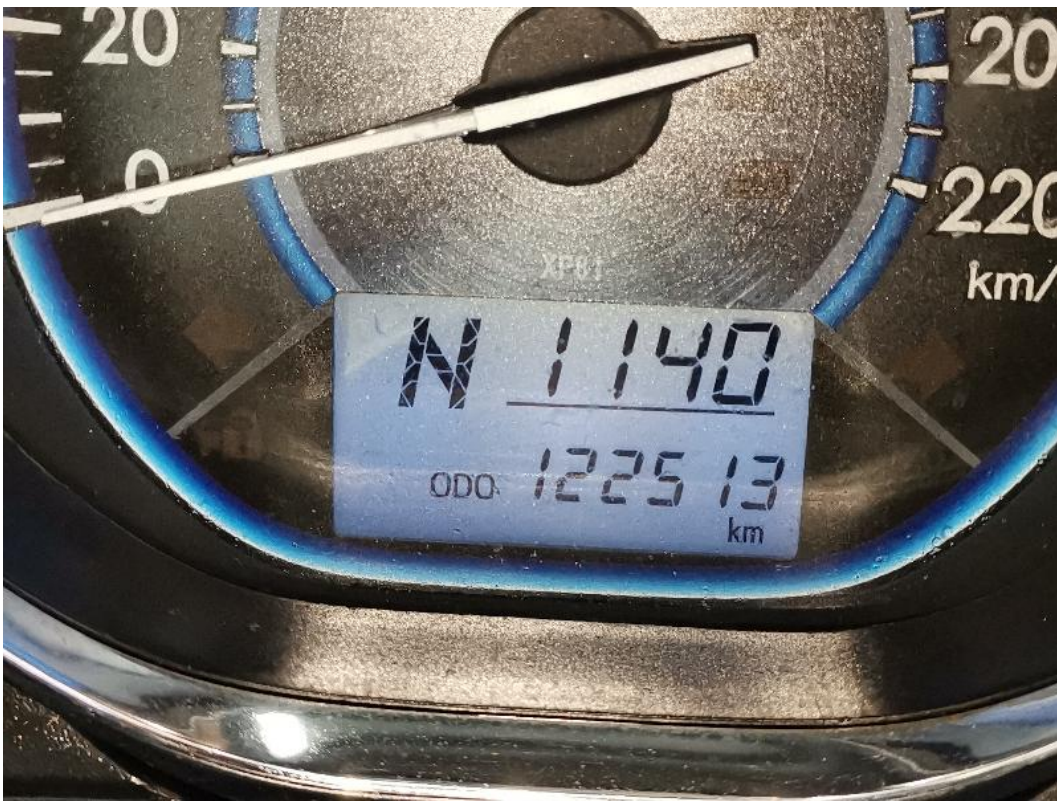
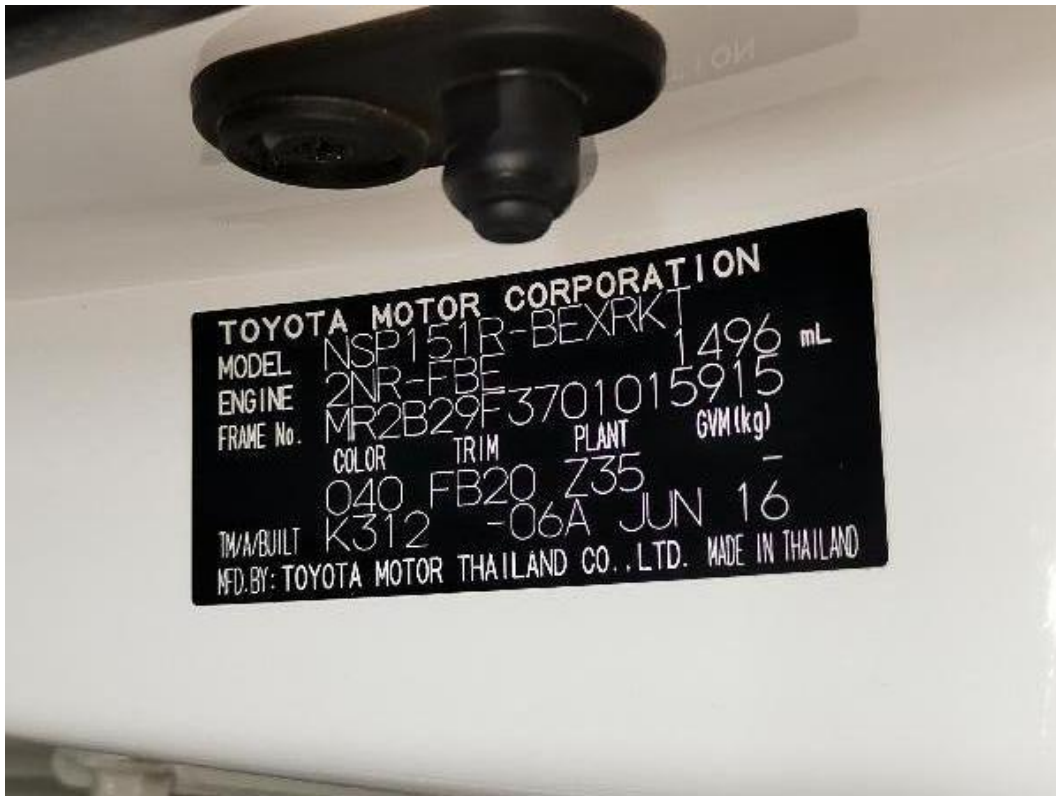
<p>Front left fender ★★★★★</p> <p>Front left tire, alloy wheel, wheel cover ร่องยางระดับ 7 ★★★★★</p> <p>Front left door ★★★★★</p> <p>Left side step / side spoiler ★★★★★</p> <p>Rear left door ★★★★★</p> <p>Left back tire, alloy wheel, wheel cover ร่องยางระดับ 9 ★★★★★</p> <p>Left back fender ★★★★★</p> <p>Roof ★★★★★</p> <p>Dashboard ★★★★★</p> <p>Front left seat ★★★★★</p> <p>Front and back left door trim ★★★★★</p> <p>Rear seat ★★★★★</p>		<p>Bonnet / hood ★★★★★</p> <p>Front bumper ★★★★★</p> <p>Front right fender ★★★★★</p> <p>Front right tire, alloy wheel, wheel cover ร่องยางระดับ 7 ★★★★★</p> <p>Front right door ★★★★★</p> <p>Right side step / side spoiler ★★★★★</p> <p>Rear right door ★★★★★</p> <p>Right front tire, alloy wheel, wheel cover ร่องยางระดับ 9 ★★★★★</p> <p>Right back fender ★★★★★</p> <p>Trunk lid / boot lid ★★★★★</p> <p>Back rear spoiler & under spoiler ★★★★★</p> <p>Back rear bumper ★★★★★</p> <p>Steering wheel ★★★★★</p> <p>Front right seat ★★★★☆</p> <p>Front and back right door trim ★★★★★</p> <p>Console ★★★★★</p> <p>Luggage room ★★★★★</p>	<p>[หน้าต่าง] กระจกหน้ารถ หินกระเด็น ทั้งหมด</p> <p>[ภายใน] Headliner รอยย่น M Headliner สปปรก S</p>
