U-Car Grading Report

รายงานผลการตรวจเช็คสภาพรถยนต์
ภายใต้การดูแลของสมาคมการประเมินสภาพรถยนต์ประเทศไทย

รุ่น	TOYOTA VIGO 2.5E		
สี	Silver	หมายเลขทะเบียน (Plate number)	บพ9922
รุ่นปี	2008	เลขไมล์	228,531กม.
แบบ	เลขตัวถัง	MR0GR19G907097427

เครื่องยนต์	สภาพดี
วันที่ตรวจสอบ	2019/12/13
สาขา	84 Car center
ที่อยู่

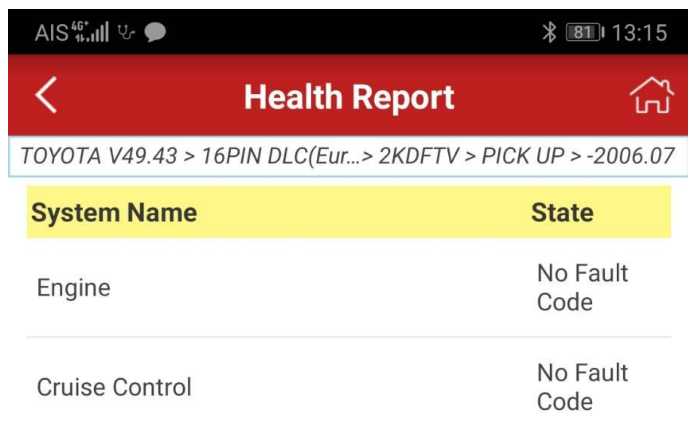
The screenshot shows a mobile application interface for a health report. At the top, there is a status bar with 'AIS', signal strength, Wi-Fi, and battery icons, and the time '13:15'. Below the status bar is a red header with a back arrow, the title 'Health Report', and a home icon. Underneath the header is a breadcrumb trail: 'TOYOTA V49.43 > 16PIN DLC(Eur...> 2KDFTV > PICK UP > -2006.07'. The main content is a table with two columns: 'System Name' and 'State'. The table lists 'Engine' and 'Cruise Control', both with the state 'No Fault Code'.

System Name	State
Engine	No Fault Code
Cruise Control	No Fault Code
