U-Car Grading Report

รายงานผลการตรวจเช็คสภาพรถยนต์
ภายใต้การดูแลของสมาคมการประเมินสภาพรถยนต์ประเทศไทย

รุ่น	TOYOTA COROLLA ALTIS		
สี	Black		
รุ่นปี	2011	เลขไมล์	189,202กม.
แบบ	เลขตัวถัง	MR053REE204115589

ภายนอก	★★★★★
ภายใน	★★★★★
โครงสร้าง	สภาพดีเยี่ยม
เครื่องยนต์	สภาพดี
วันที่ตรวจสอบ	2018/11/23
สาขา	New P.R.M. Limited Partnership
ที่อยู่

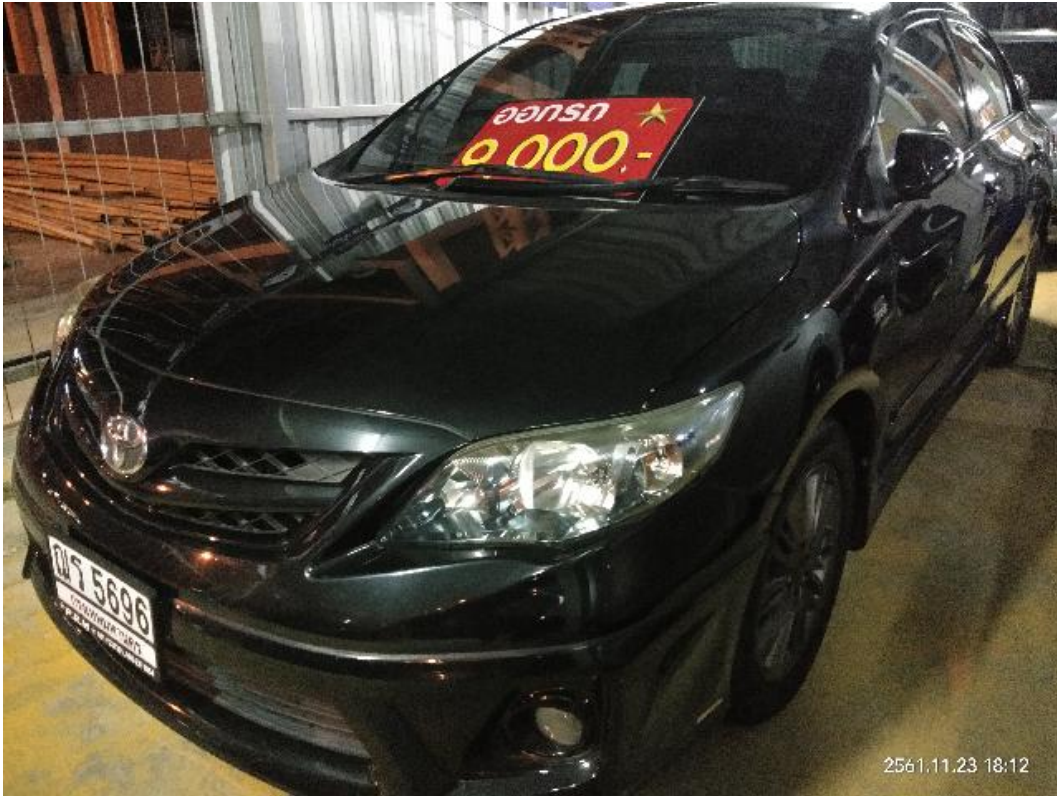
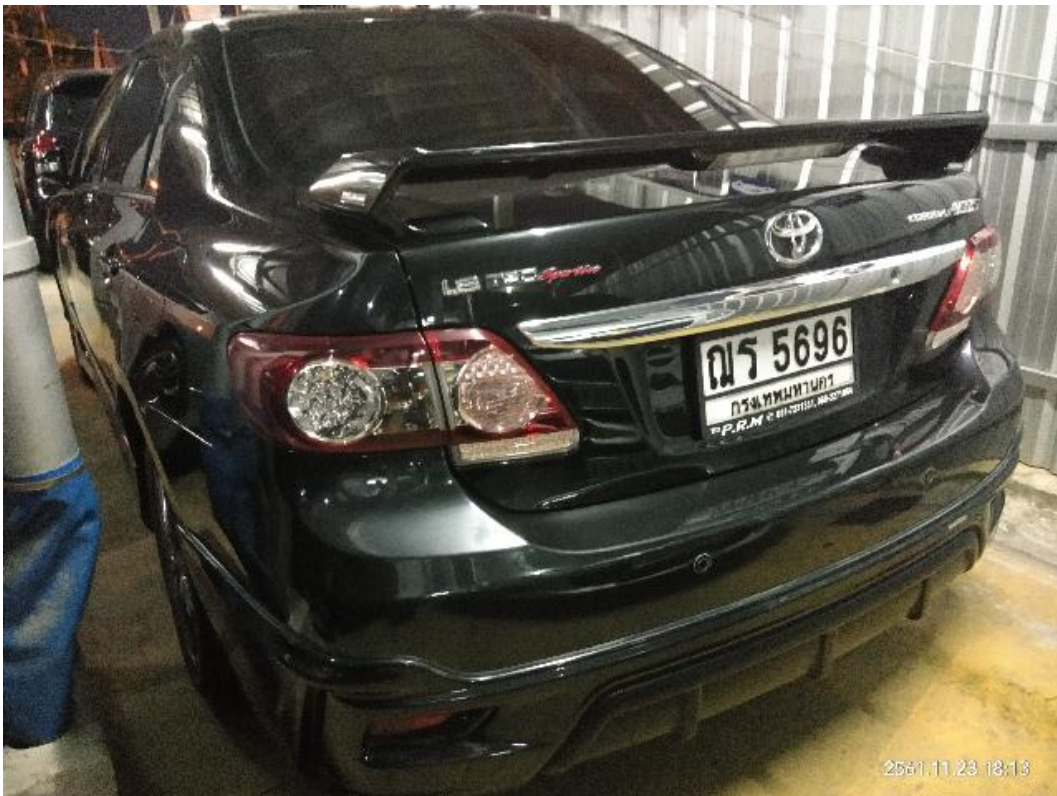
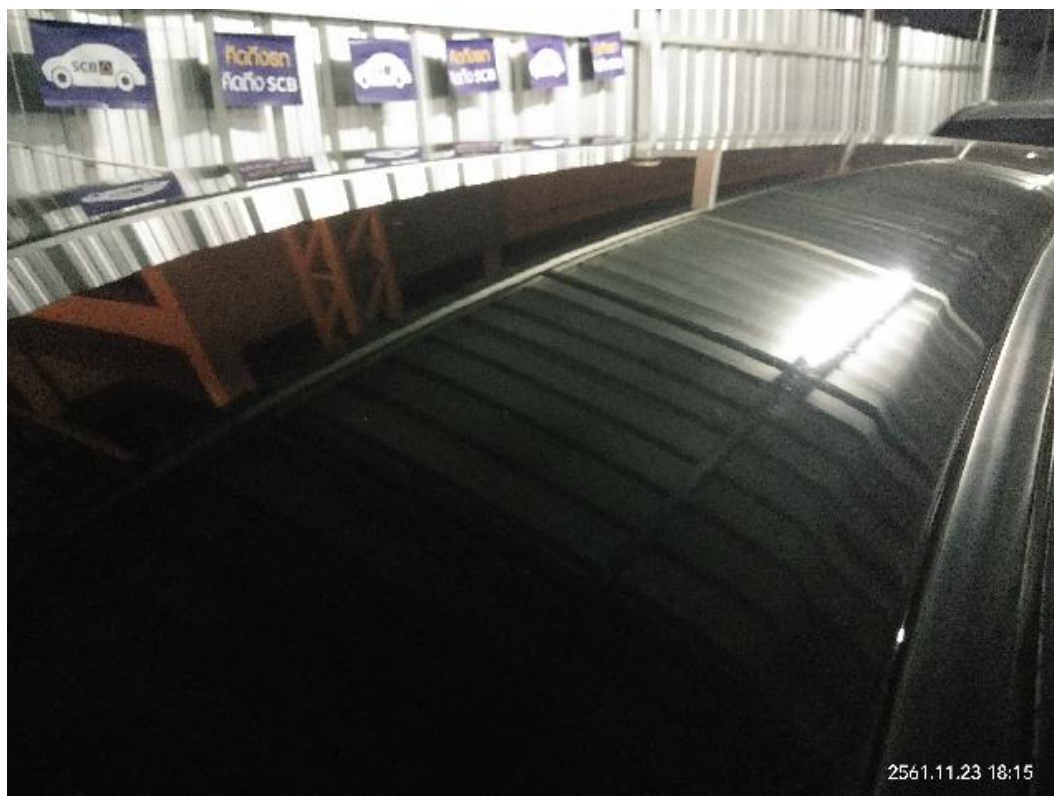
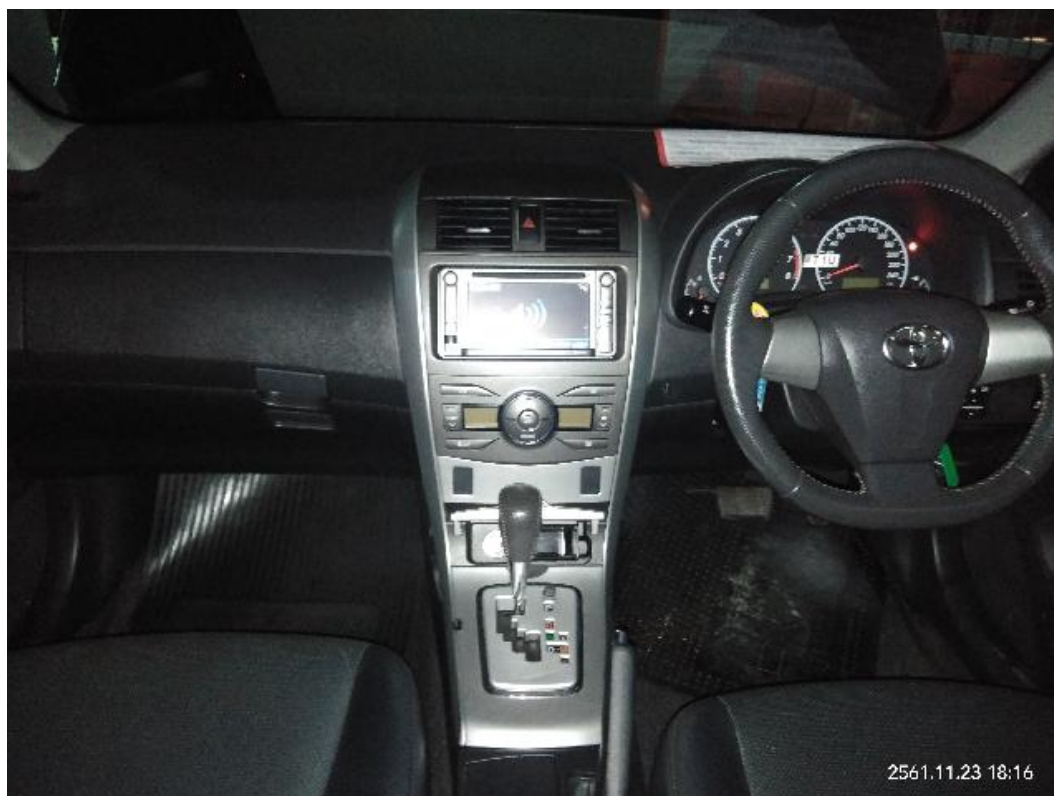
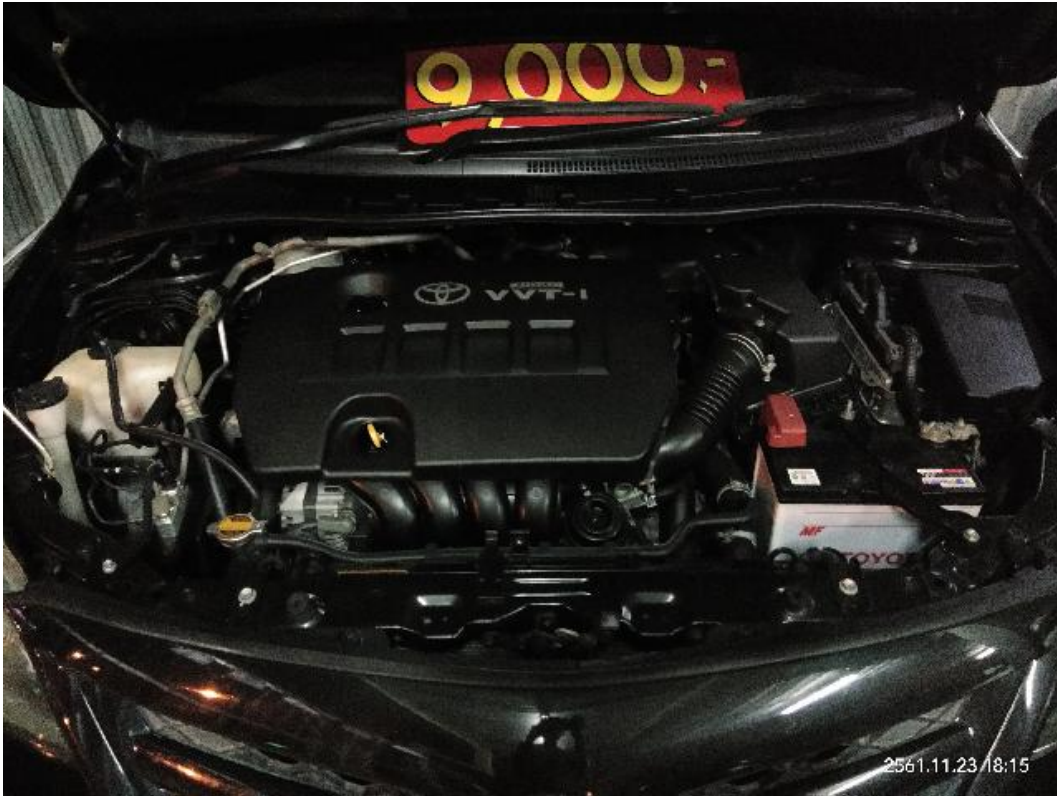
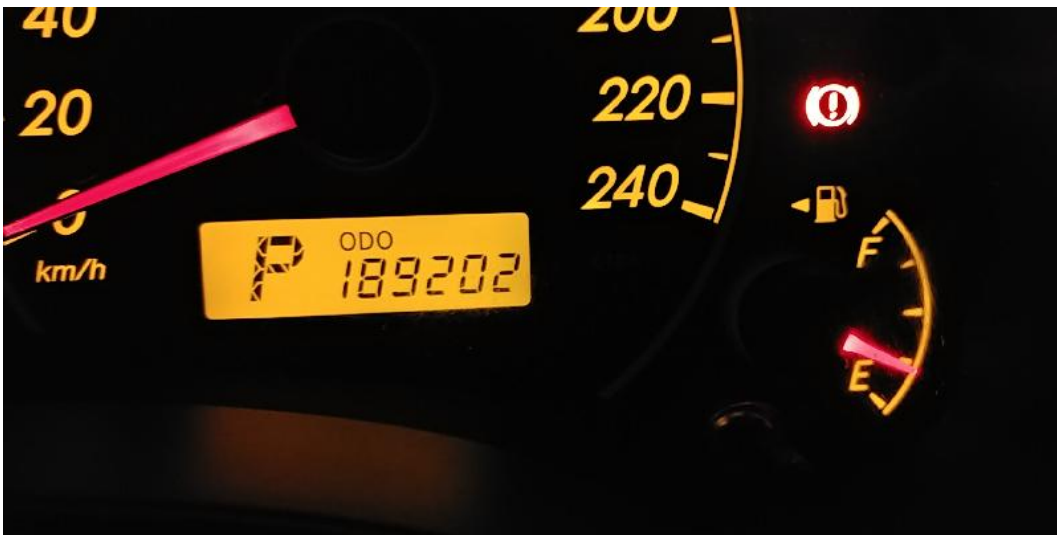
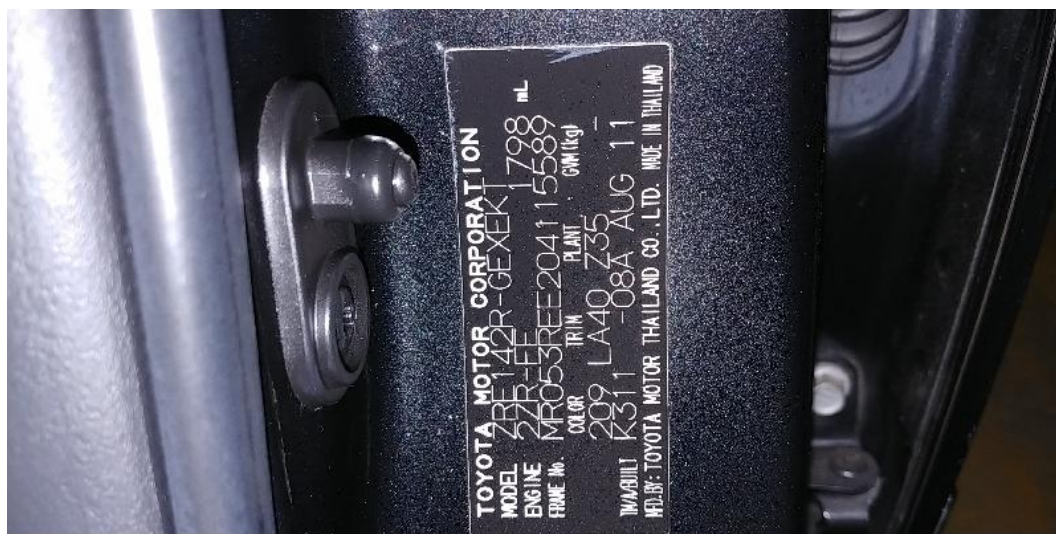
เล็กมาก	มีขนาดเล็กกว่าเหรียญสิบ	เล็ก	มีขนาดเล็กกว่าการ์ด	ปานกลาง	มีขนาดเล็กกว่ากระดาษA4	ใหญ่	มีขนาดใหญ่กว่ากระดาษA4	จำนวนน้อย	5-6แห่ง	จำนวนมาก	มากกว่า7แห่ง									
Front left fender ★★★★★	Bonnet / hood ★★★★★	Front bumper ★★★★★	Front right fender ★★★★★	Front left tire, alloy wheel, wheel cover ร่องยางระดับ 5 ★★★★★	Front right tire, alloy wheel, wheel cover ร่องยางระดับ 5 ★★★★★	Front left door ★★★★★	Front right door ★★★★★	Left side step / side spoiler ★★★★★	Right side step / side spoiler ★★★★★	Rear left door ★★★★★	Rear right door ★★★★★	Left back tire, alloy wheel, wheel cover ร่องยางระดับ 5 ★★★★★	Right front tire, alloy wheel, wheel cover ร่องยางระดับ 5 ★★★★★	Left back fender ★★★★★	Right back fender ★★★★★	Roof ★★★★★	Trunk lid / boot lid ★★★★★	Back rear spoiler Under spoiler ★★★★★	Back rear bumper ★★★★★	<p>[หน้าต่าง] กระจกหน้ารถ ทึบกระเด็น บางส่วน</p> <p>[เบาะ] Right head light หมอก ขุ่นมัว บางส่วน Left head light หมอก ขุ่นมัว บางส่วน</p> <p>[ภายใน] Headliner สปรน 5</p>

Dashboard ★★★★★	Steering wheel ★★★★★	Front right seat ★★★★★	Front and back right door trim ★★★★★	Front and back left door trim ★★★★★	Console ★★★★★	Rear seat ★★★★★	Luggage room ★★★★★
