# U-Car Grading Report

รุ่น	HONDA CITY 1.5		
สี	Silver	หมายเลขทะเบียน (Plate number)	6กฒ2368
รุ่นปี	2017	เลขไมล์	47,656กม.
แบบ	เลขตัวถัง	MRHGM6620JP102035

เครื่องยนต์	สภาพดี
วันที่ตรวจสอบ	2019/8/20
สาขา	Sahayontr 777
ที่อยู่

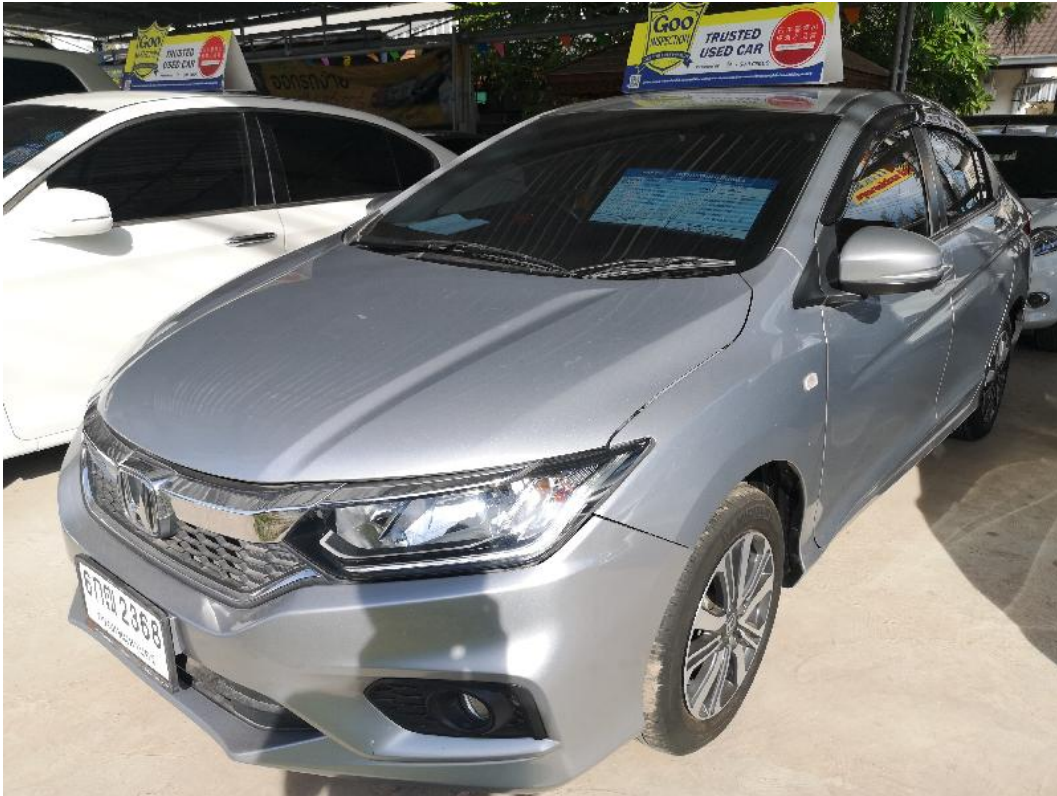
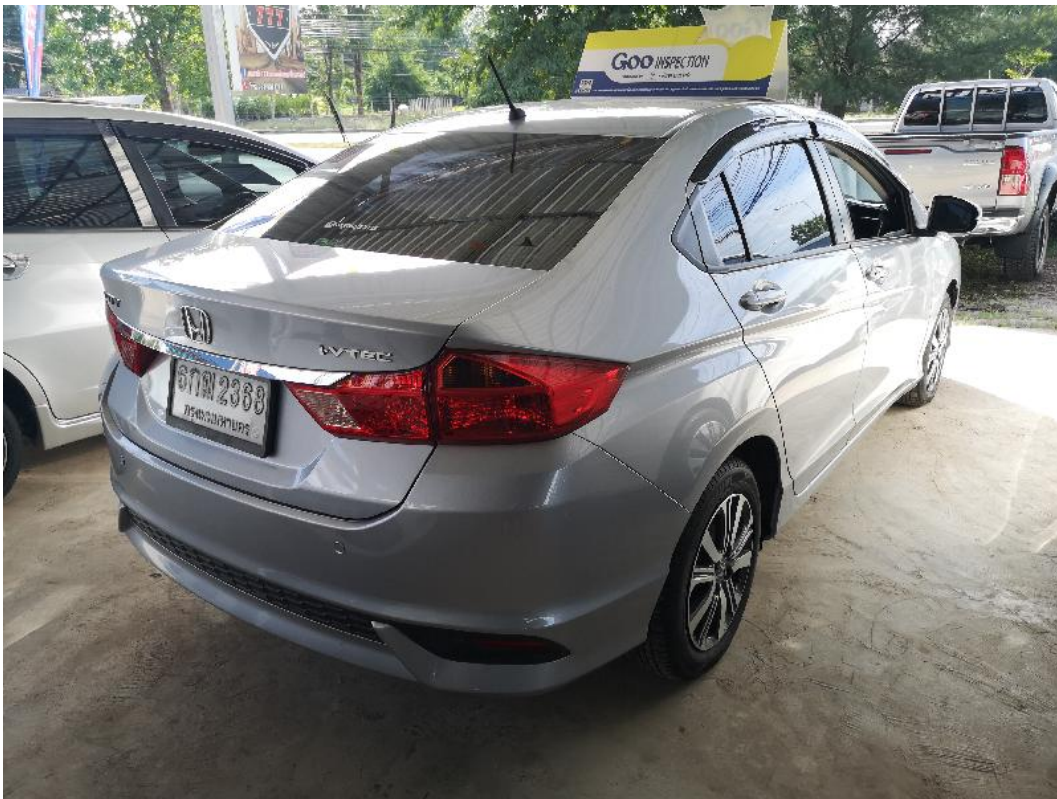
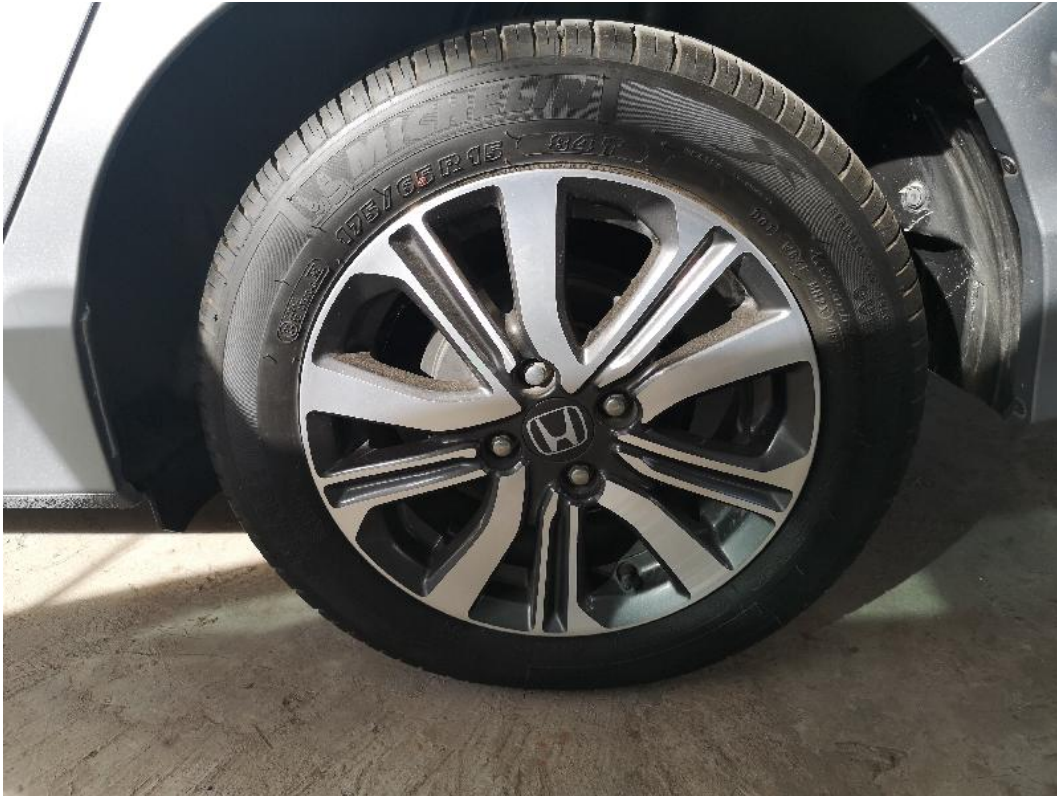
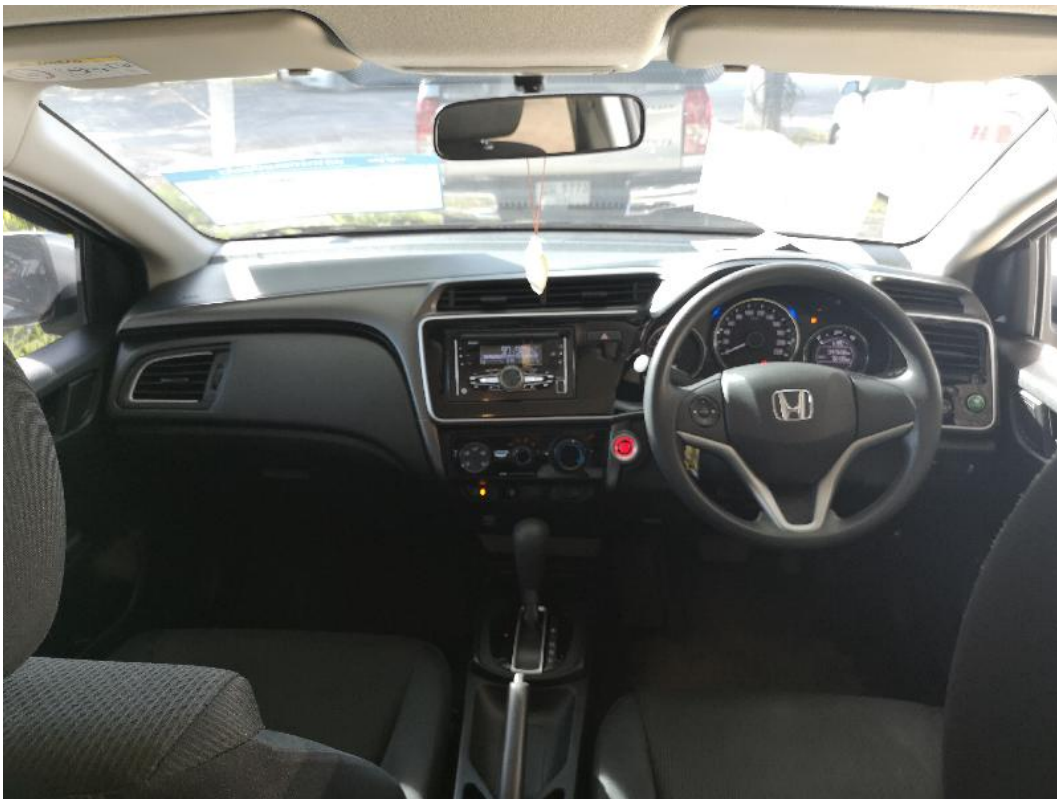
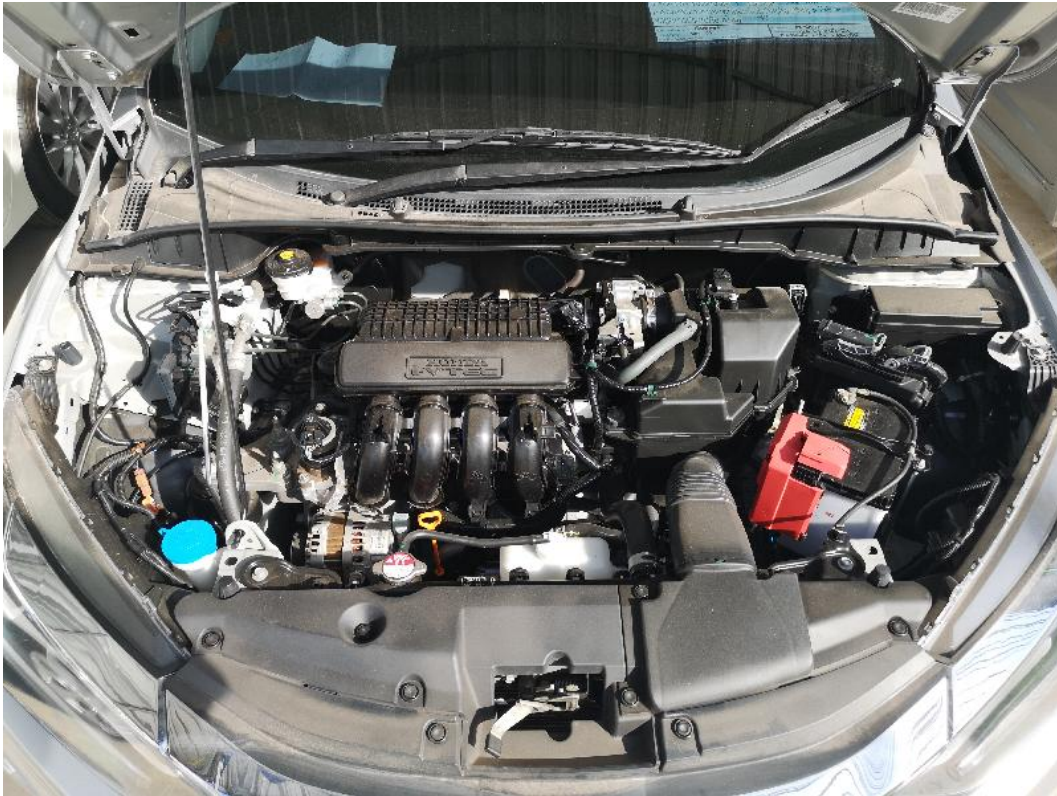
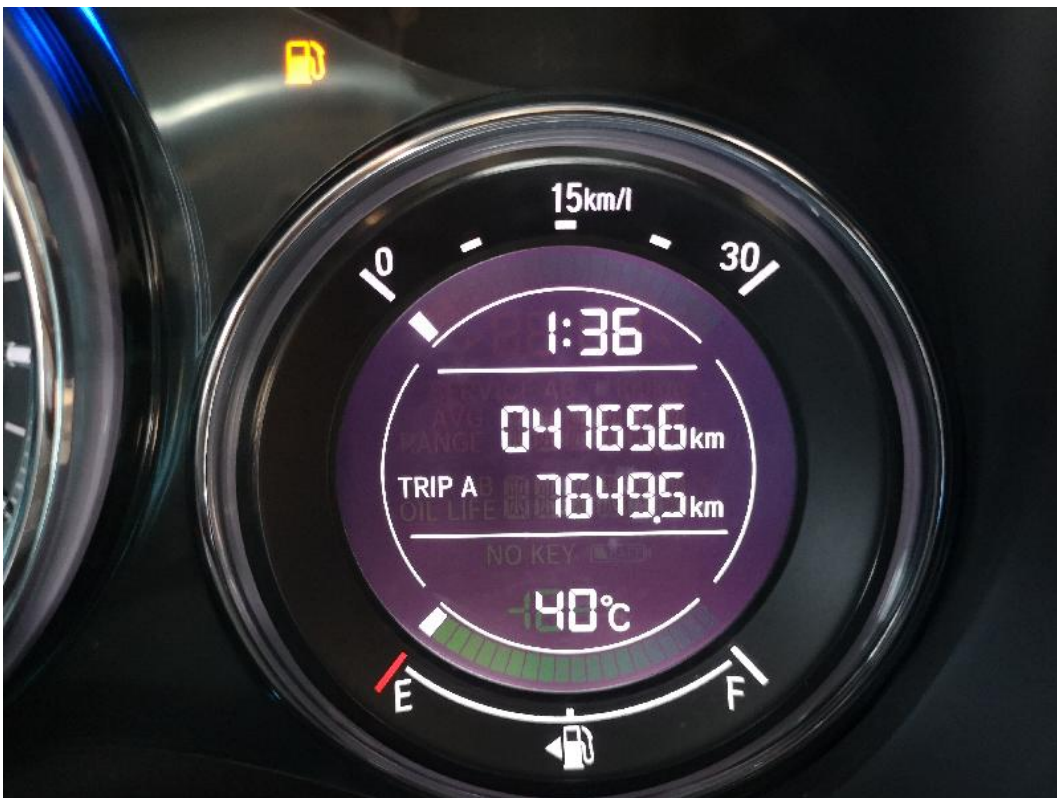
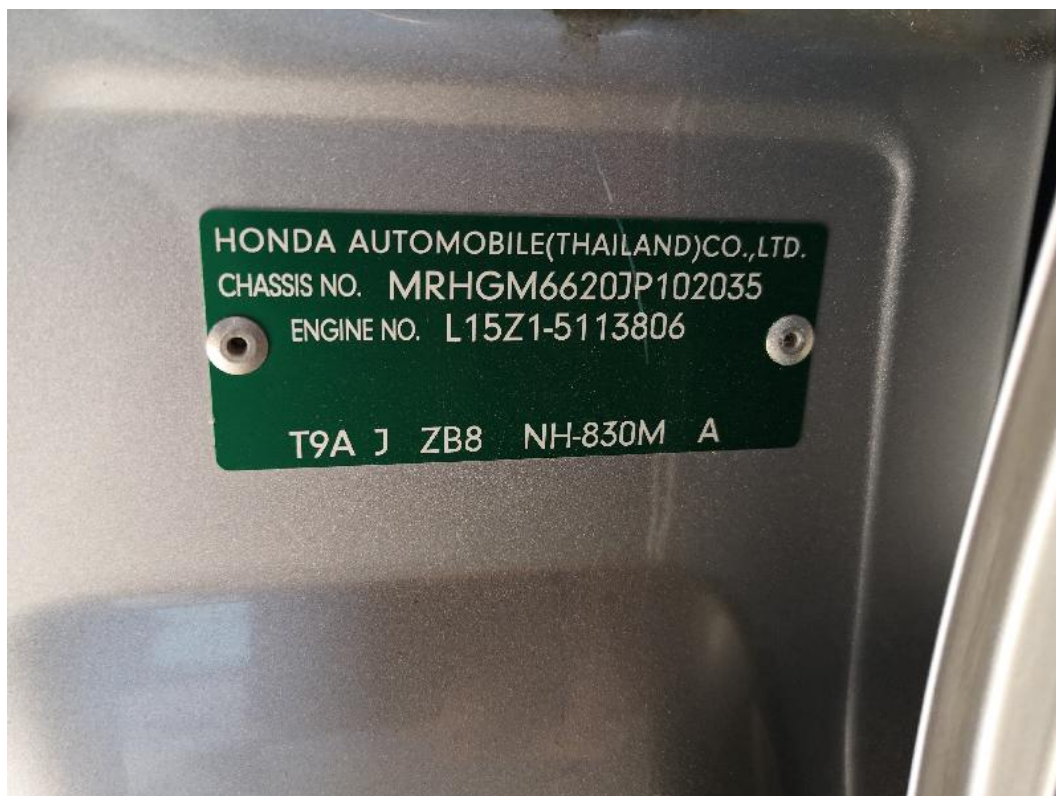
[หน้าต่าง]  
กระจกหน้ารถ หินกระเด็น ทั้งหมด

[ภายใน]  
ตกแต่งอื่นๆ รอยขีดข่วน บางส่วน
