# U-Car Grading Report

# U-car Grading Report

รุ่น	MAZDA MAZDA2 1.3		
สี	Wine red	หมายเลขทะเบียน (Plate number)	5กธ5361
รุ่นปี	2016	เลขไมล์	65,651กม.
แบบ	เลขตัวถัง	MM8DJ2H3A0W233019

เครื่องยนต์	สภาพดี
วันที่ตรวจสอบ	2021/6/16
สาขา	CARRO Automall
ที่อยู่

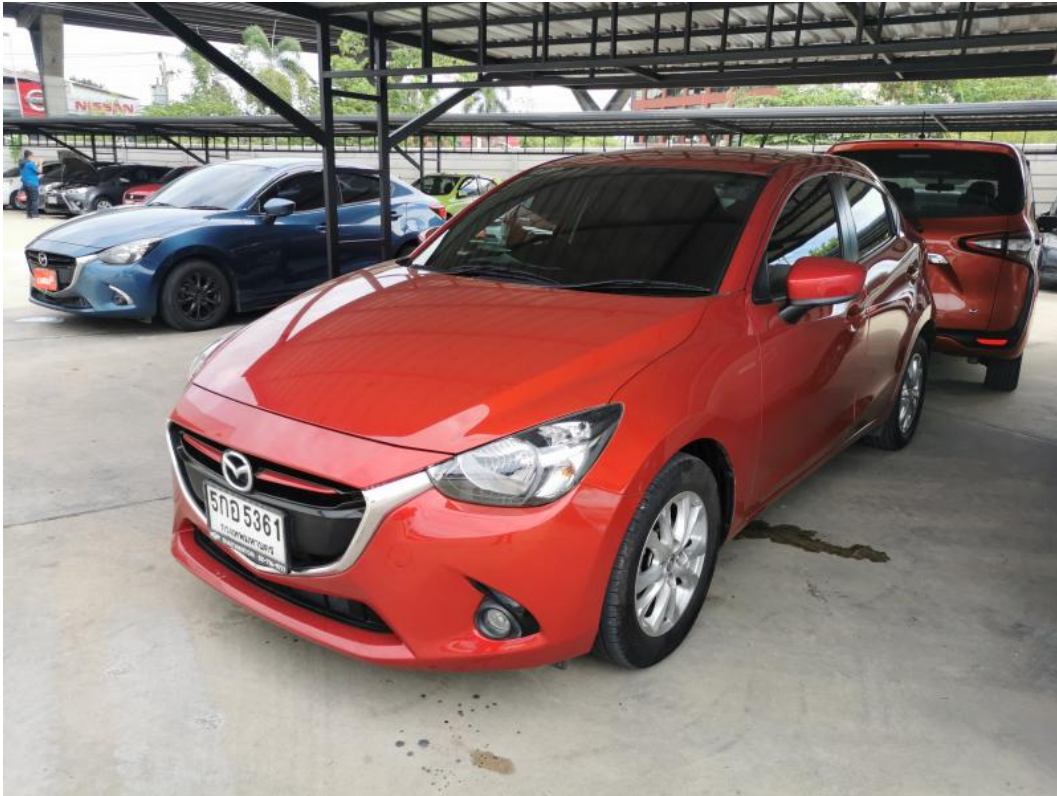
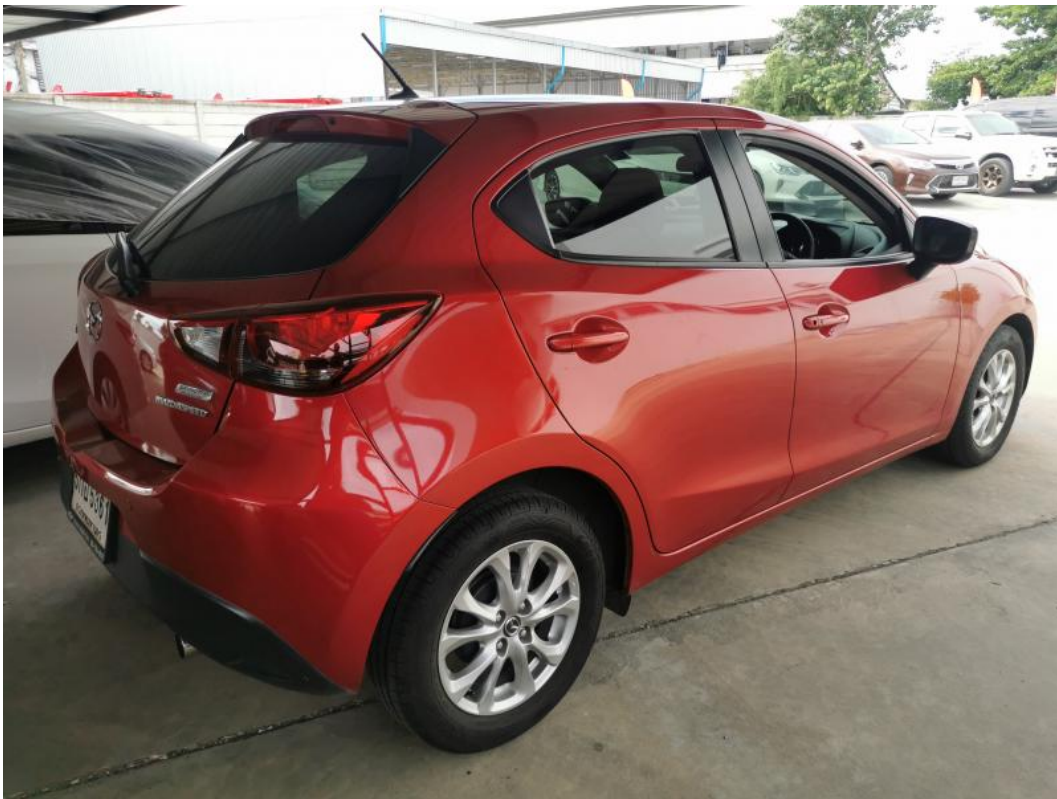
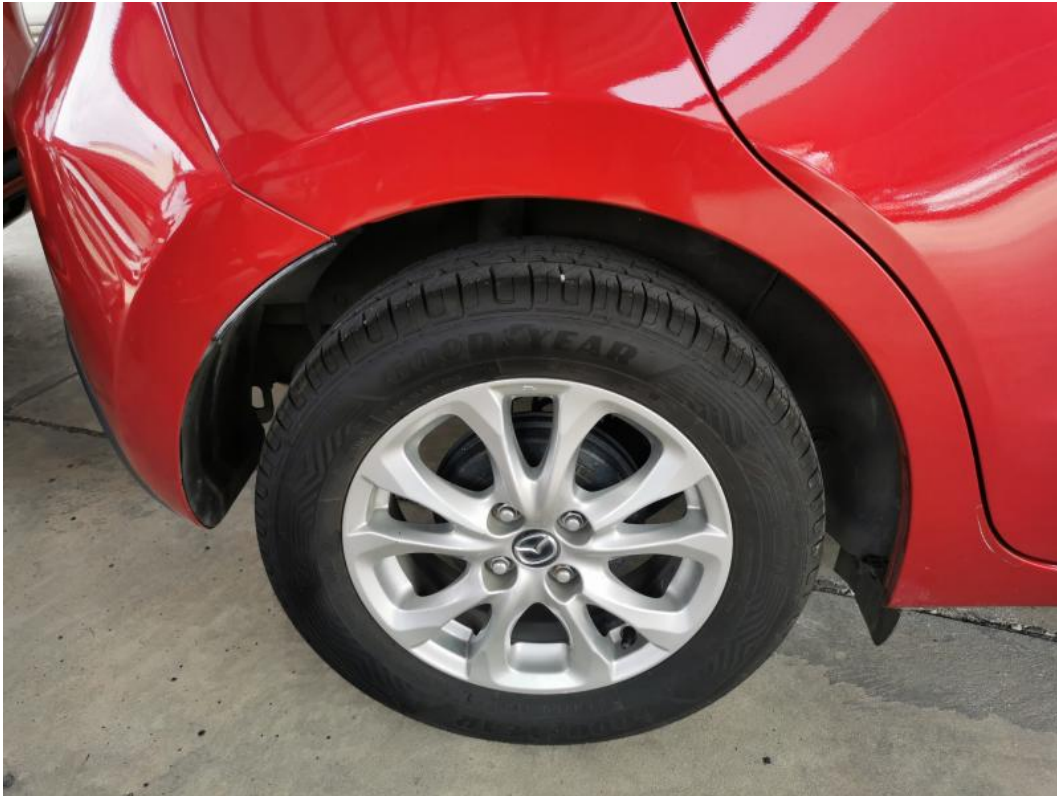
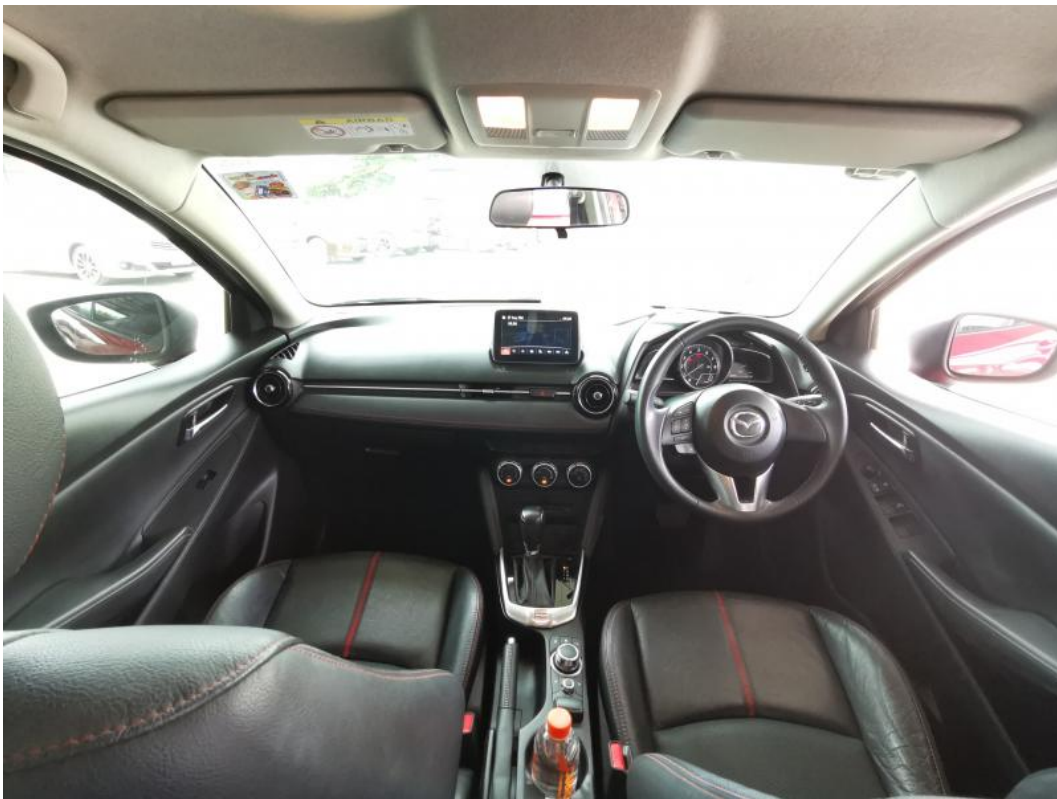
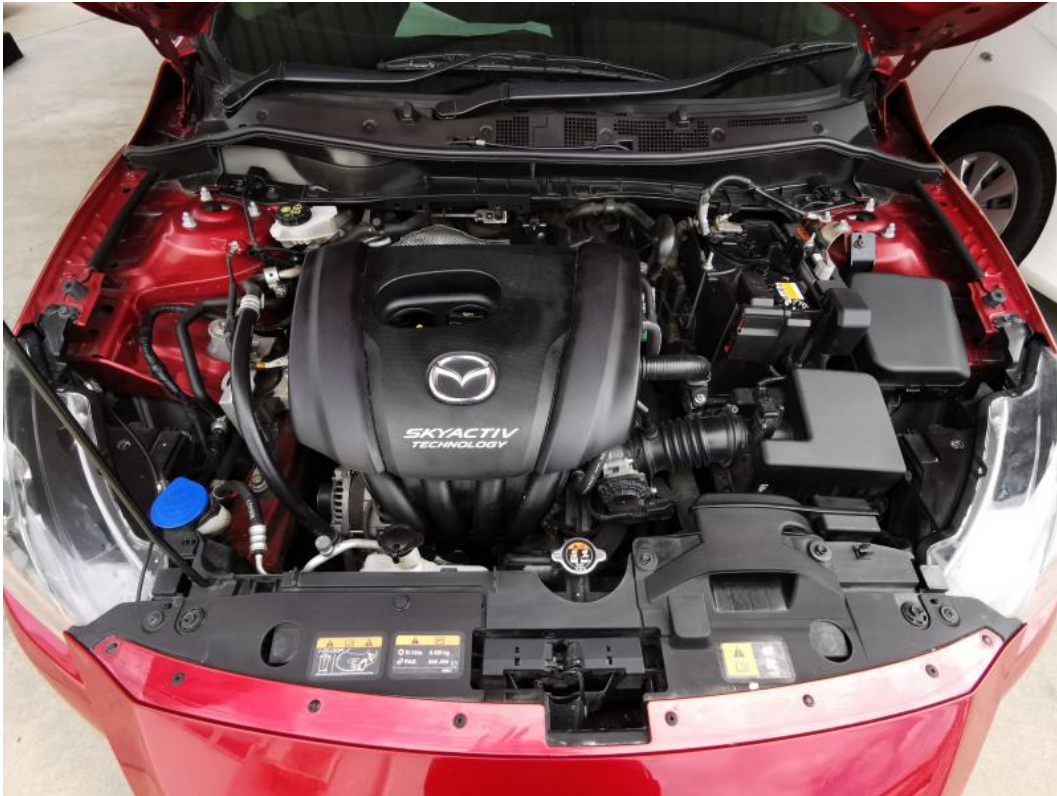
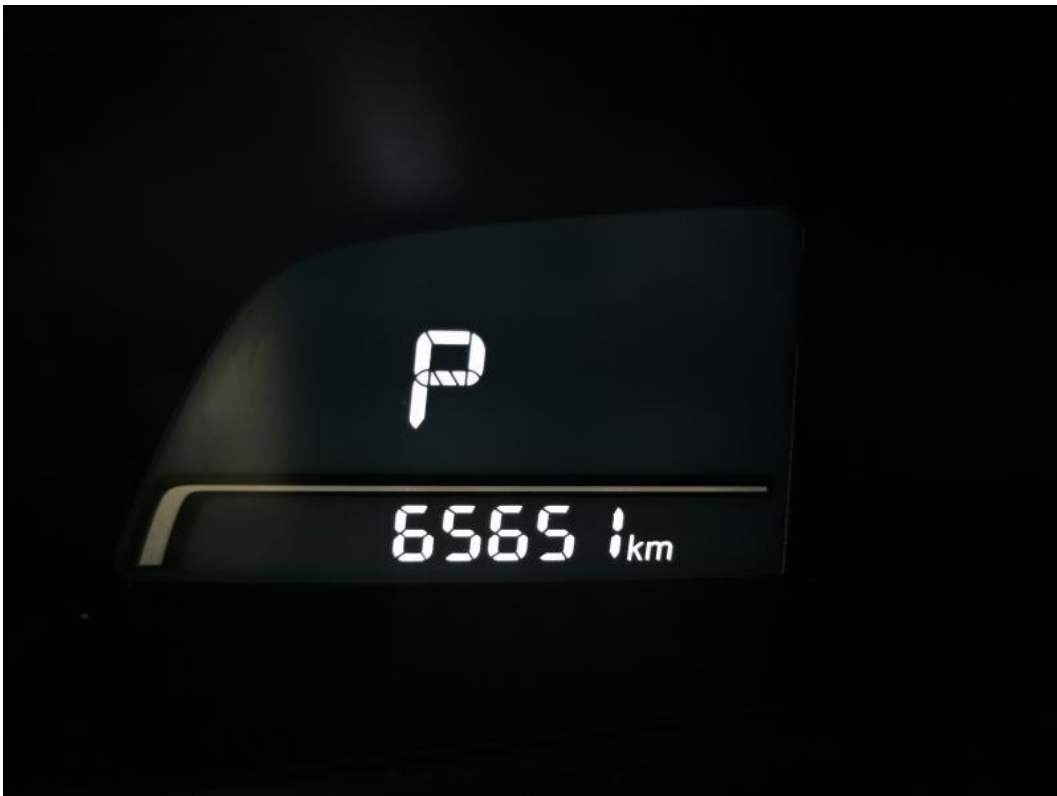
MAZDA V41.80 > Automatically Search > Health Reports

System Name	State
ABS (Anti-Lock Brake System)	No Fault Code
BCM#1 (Body Control Module)	No Fault Code
EATC#1 (Electronic Air Temperature Controller)	No Fault Code
CMU (Connectivity Master Unit)	No Fault Code
DCDC (DC To DC Converter Control Module)	No Fault Code
EPS (Electronic Power Steering)	No Fault Code
ESU (Electric Supply Unit)	No Fault Code
IC (Instrument Cluster)	No Fault Code
PCM (Powertrain Control Module)	No Fault Code
RCM (Restraint Control Module)	No Fault Code
SSU#1 (Start Stop Unit)	No Fault Code
TCM (Transmission Control Module)	No Fault Code
