U-Car Grading Report

U-car Grading Report

รุ่น	HONDA JAZZ 1.5		
สี	Grey	หมายเลขทะเบียน (Plate number)	กษ4712
รุ่นปี	2014	เลขไมล์	103,625กม.
แบบ	เลขตัวถัง	MRHGK5830FP100784

วันที่ตรวจสอบ 2021/7/23

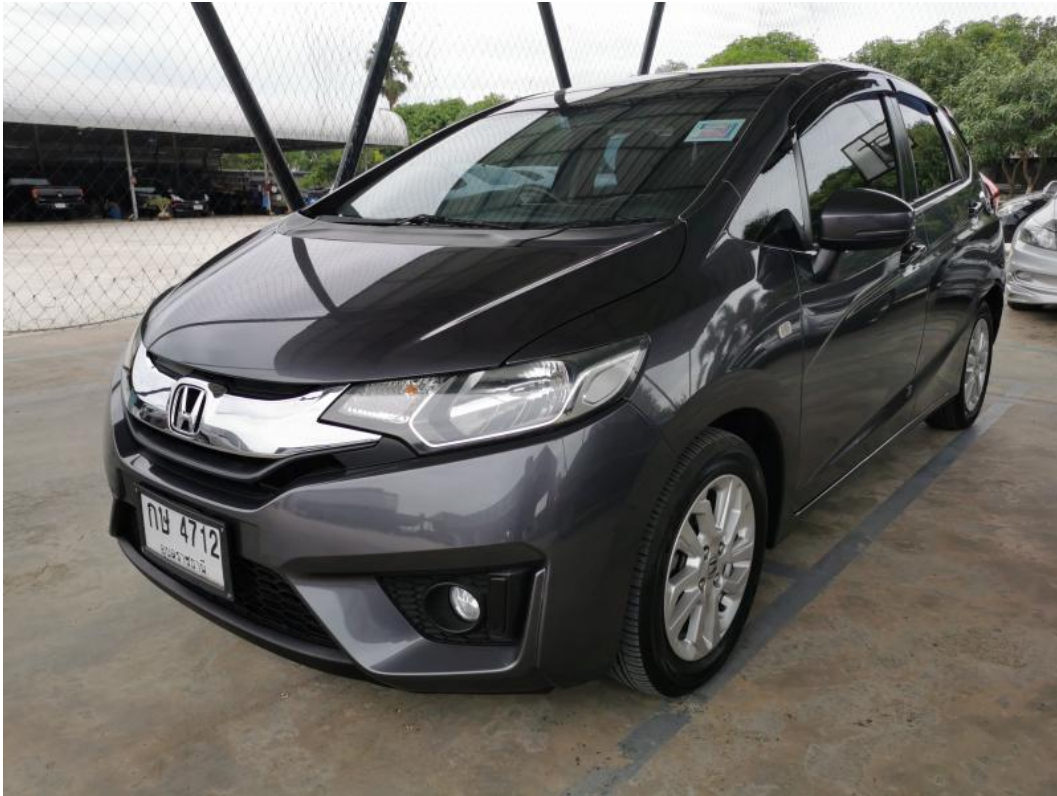
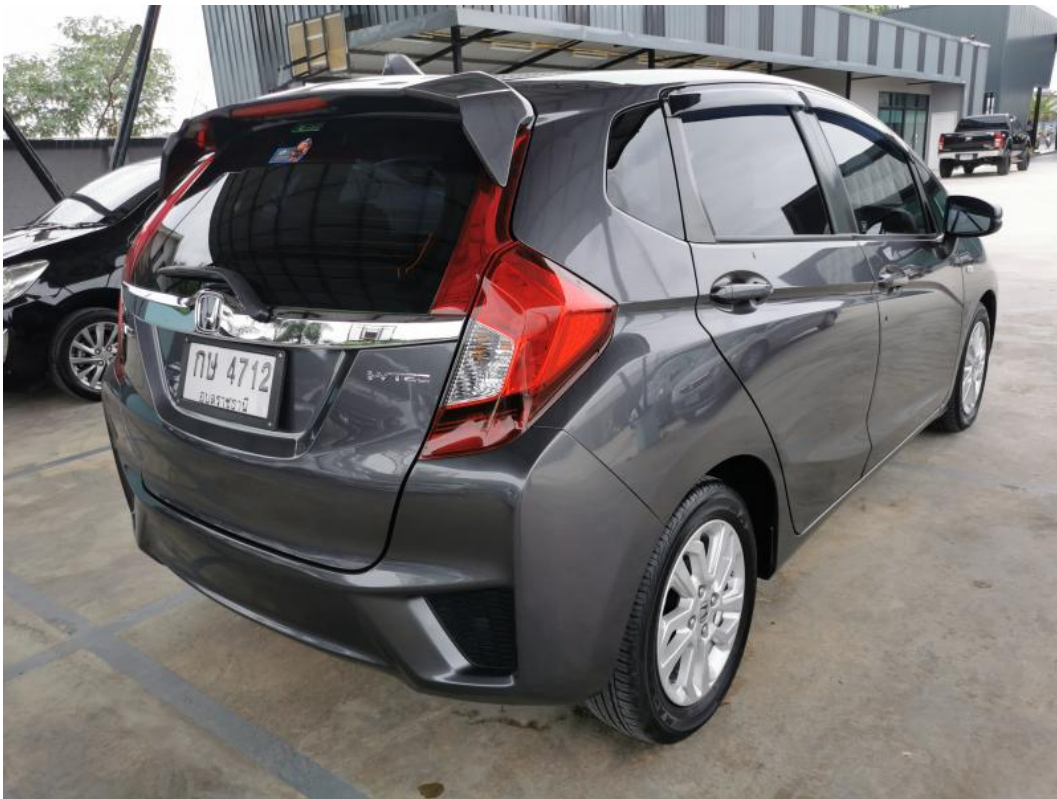
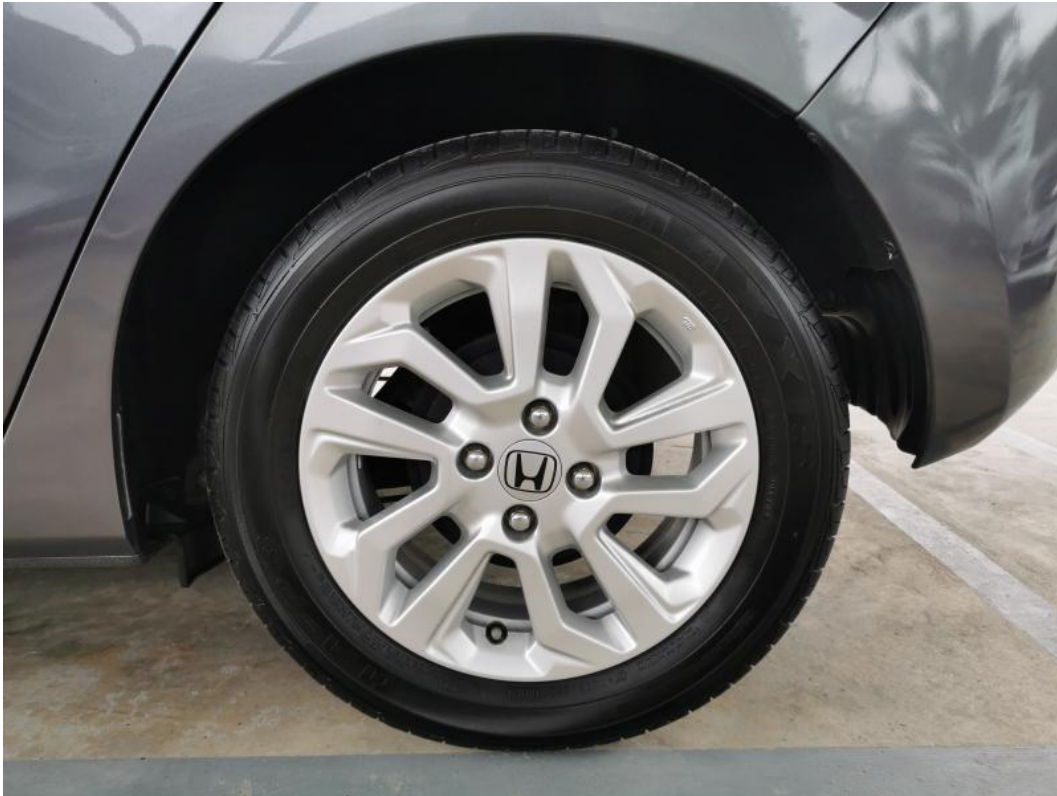
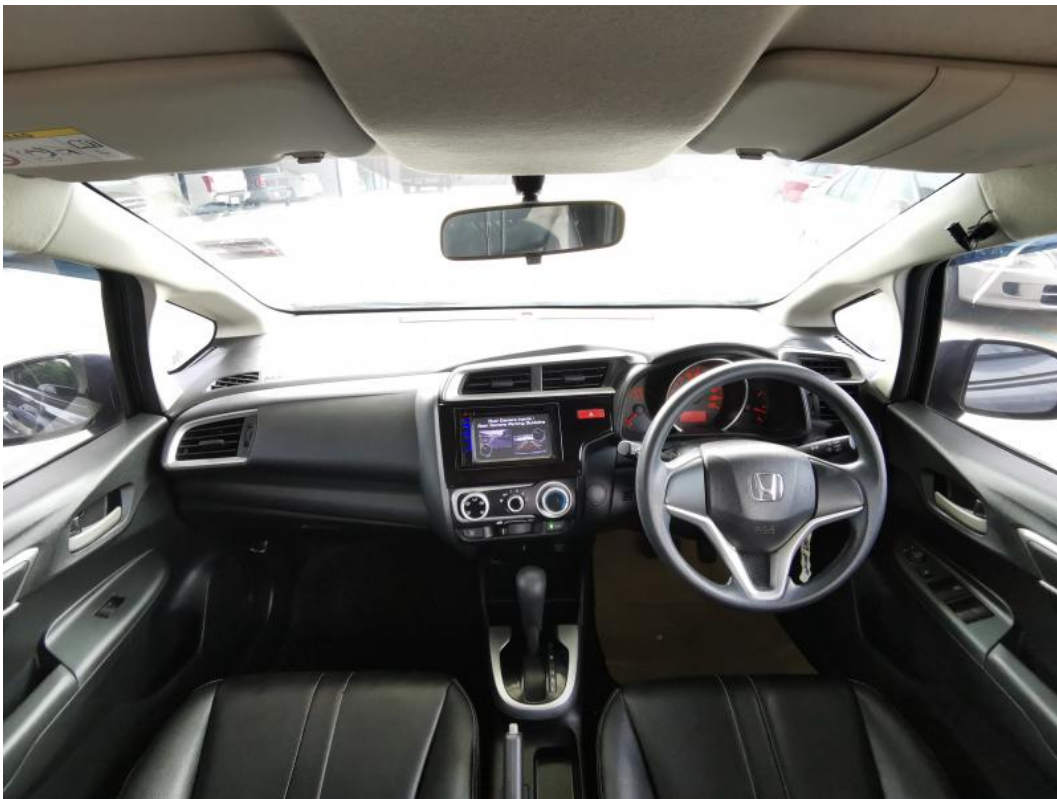
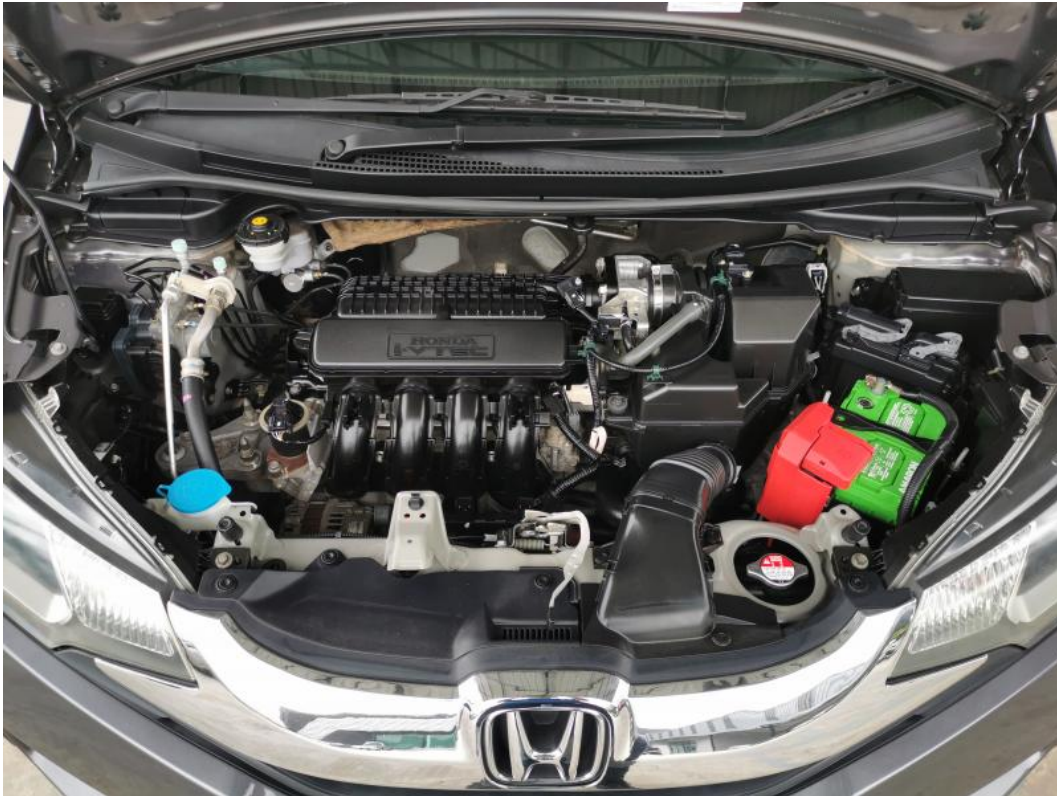
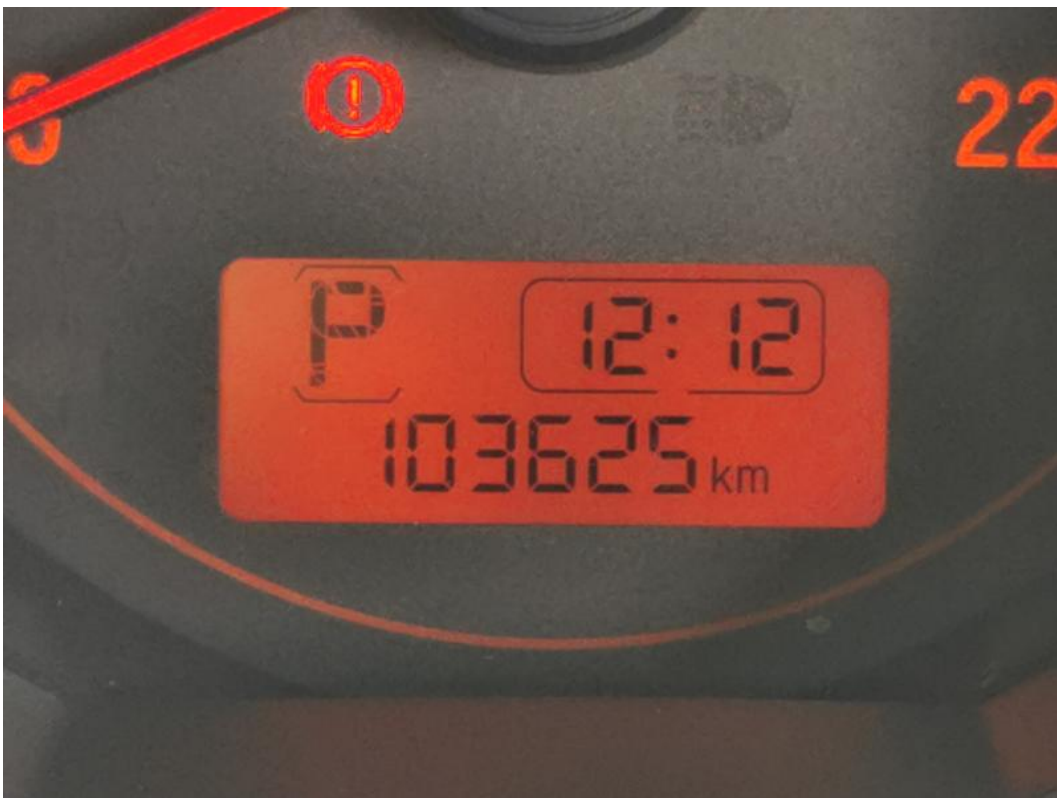
การวินิจฉัย CP 1

System Name	State
PGM-FI/Diesel(Engine System)	No Fault Code
AT(Automatic Transmission)	No Fault Code
ABS(Anti-Lock Braking System)	No Fault Code
SRS(Supplemental Inflatable Restraint System)	No Fault Code
EPS(Electric Power Steering)	No Fault Code
Gauge System	No Fault Code
BCM(Body Electrical System)	No Fault Code
