# U-Car Grading Report

รุ่น	TOYOTA FORTUNER 3.0 V		
สี	Pearl	หมายเลขทะเบียน (Plate number)	4กม7627
รุ่นปี	2015	เลขไมล์	124,364กม.
แบบ	เลขตัวถัง	MR0ZZ69G003137598

วันที่ตรวจสอบ      2019/7/8

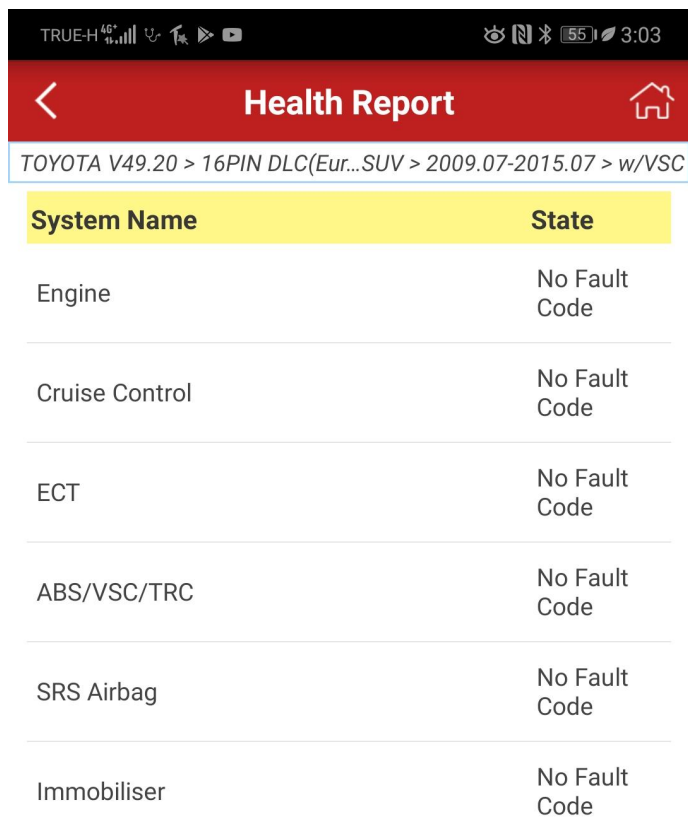
**Health Report**

TOYOTA V49.20 > 16PIN DLC(Eur...SUV > 2009.07-2015.07 > w/VSC

System Name	State
Engine	No Fault Code
Cruise Control	No Fault Code
ECT	No Fault Code
ABS/VSC/TRC	No Fault Code
SRS Airbag	No Fault Code
Immobiliser	No Fault Code
