U-Car Grading Report

รายงานผลการตรวจเช็คสภาพรถยนต์
ภายใต้การดูแลของสมาคมการประเมินสภาพรถยนต์ประเทศไทย

รุ่น	TOYOTA C-HR 1.8		
สี	ขาว / ดำ	หมายเลขทะเบียน (Plate number)	1ขจ7819
รุ่นปี	2020	เลขไมล์	91,194กม.
แบบ	เลขตัวถัง	MR2KZ3BX203022616

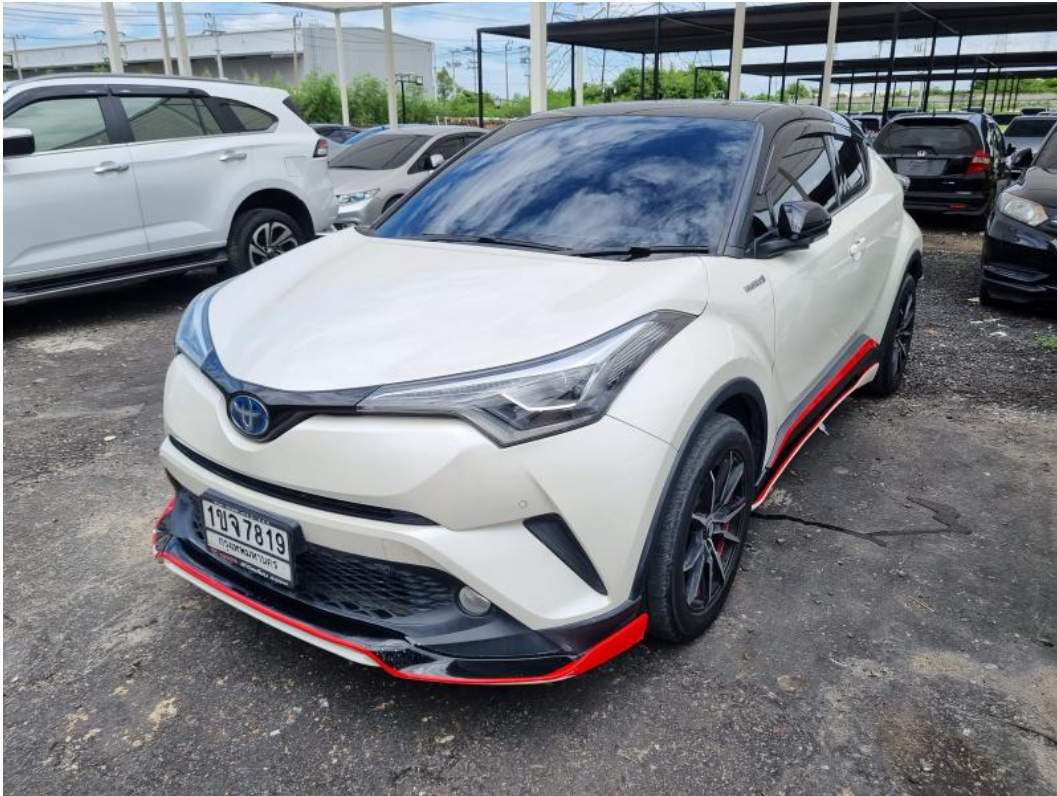
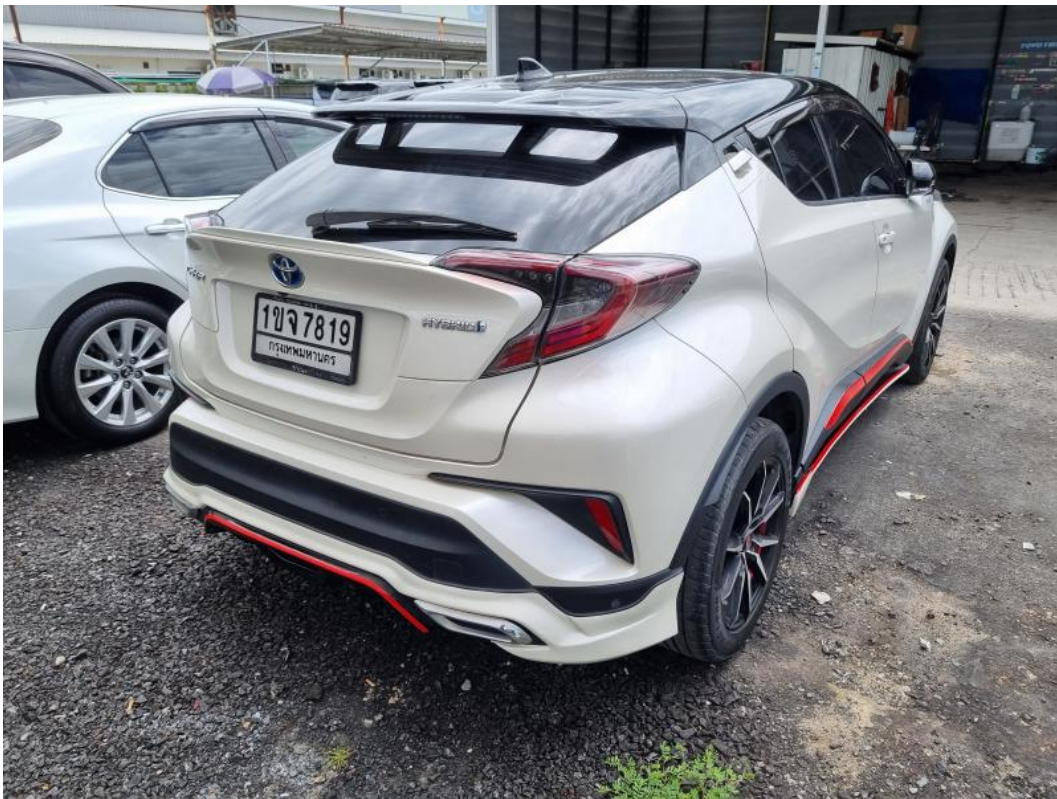
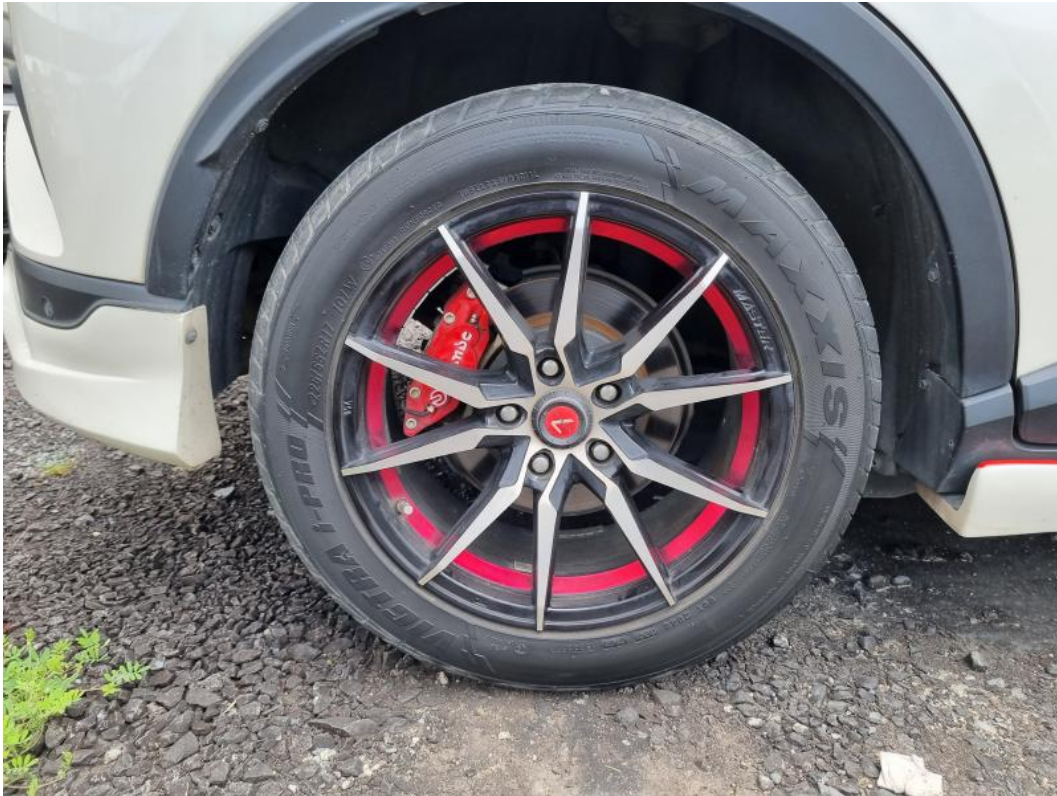
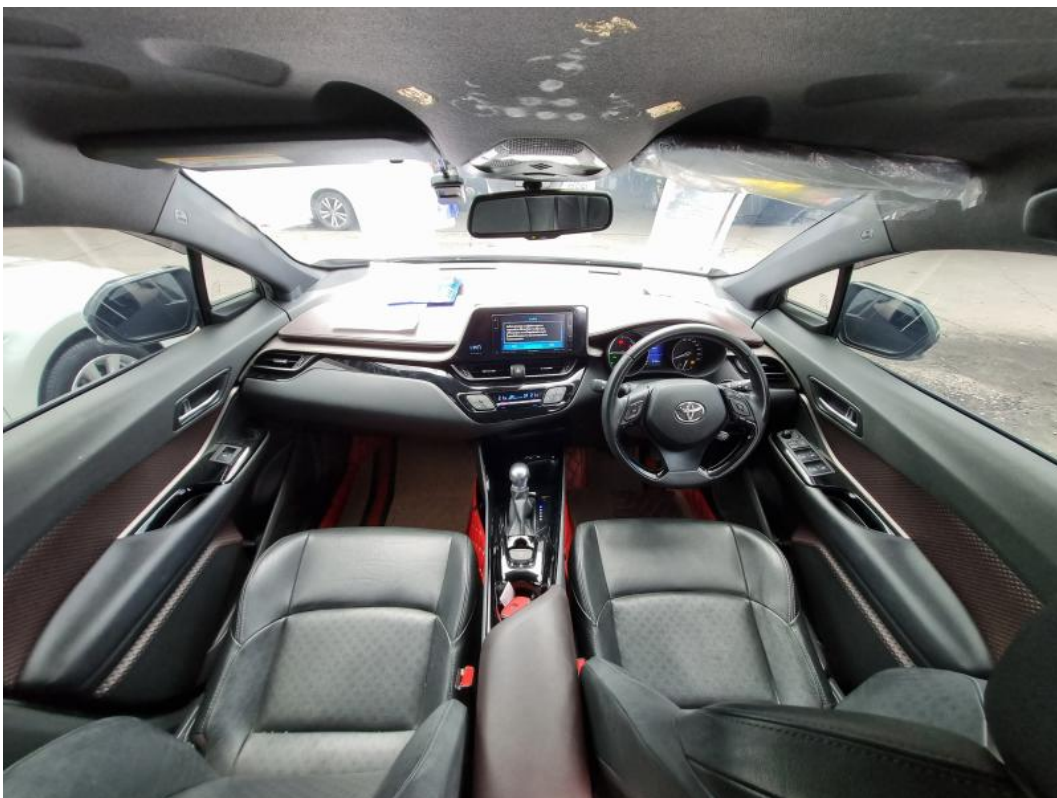
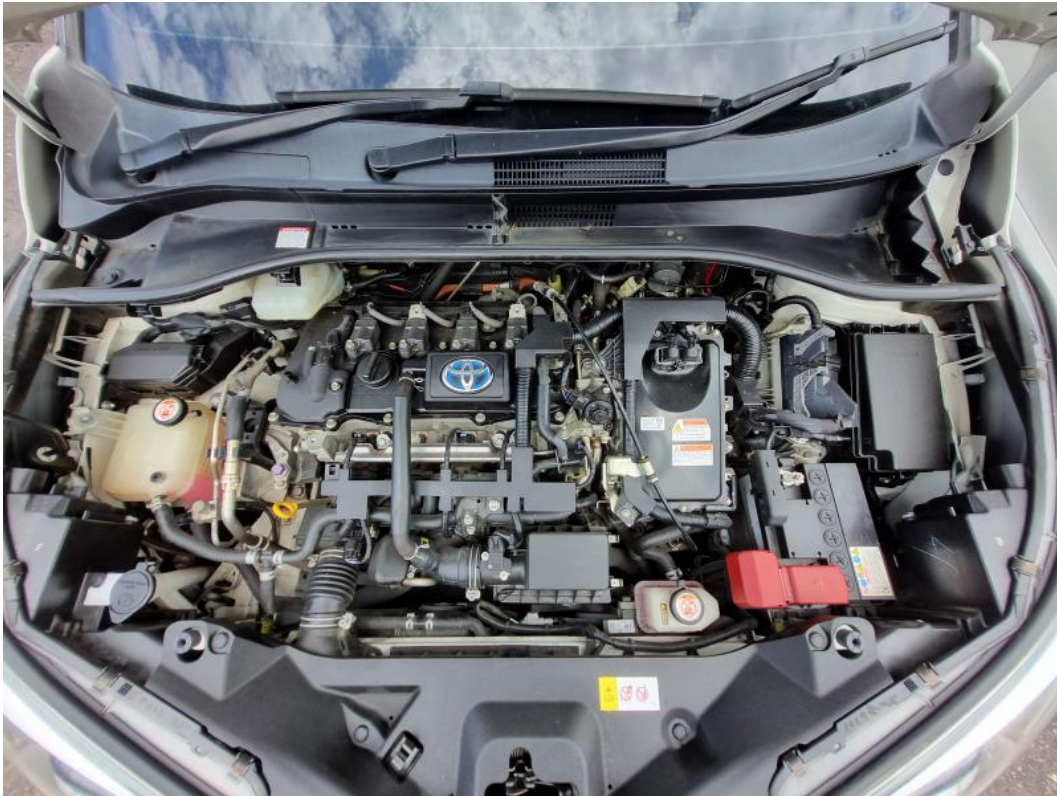
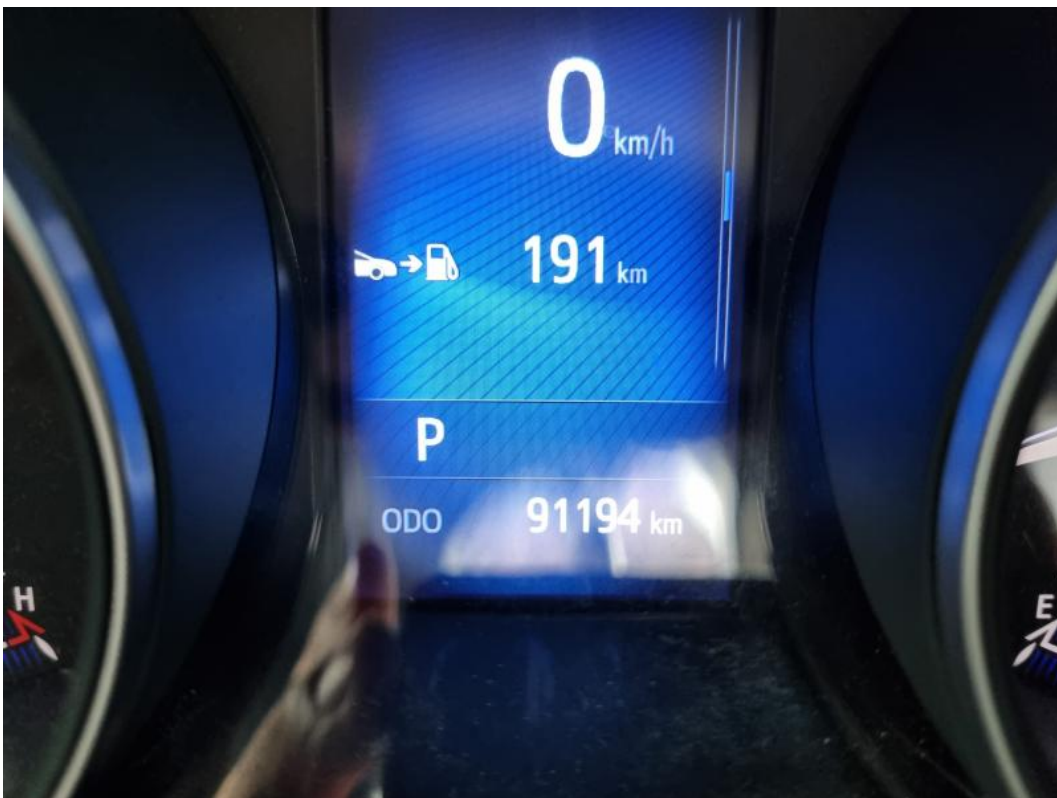
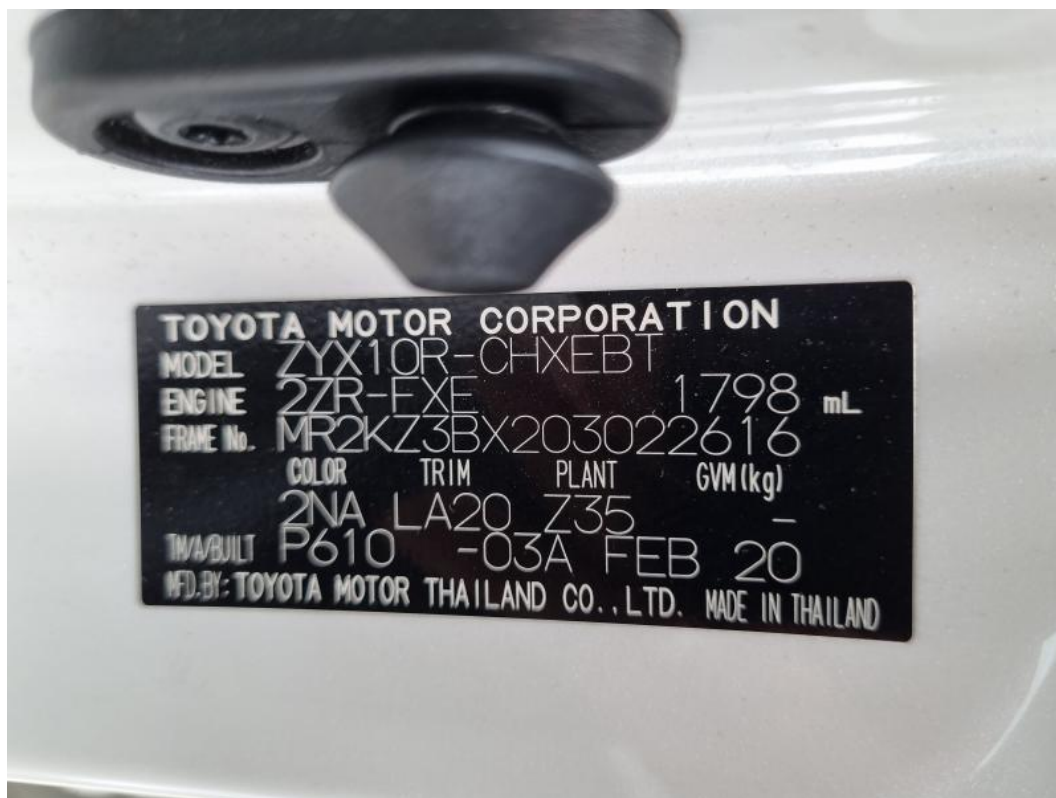
[หน้าต่าง]
กระจกหน้ารถ หินกะเทาะ บางส่วน

[ภายใน]
ห้องเก็บสัมภาระ สกปรก.รอยขีดข่วน บางส่วน
หัวเกียร์ รอยย่น/ถลอก มี
แผงพลาสติกอื่นๆ รอยขีดข่วน บางส่วน
ผ้าหลังคา คราบ กลาง
แผงพลาสติกอื่นๆ รอยย่น เล็กน้อย
