U-Car Grading Report

รายงานผลการตรวจเช็คสภาพรถยนต์
ภายใต้การดูแลของสมาคมการประเมินสภาพรถยนต์ประเทศไทย

รุ่น	TOYOTA ALTIS 1.6G		
สี	Silver	หมายเลขทะเบียน (Plate number)	2กข4689
รุ่นปี	2014	เลขไมล์	124,836กม.
แบบ	เลขตัวถัง	MR053REH104503079

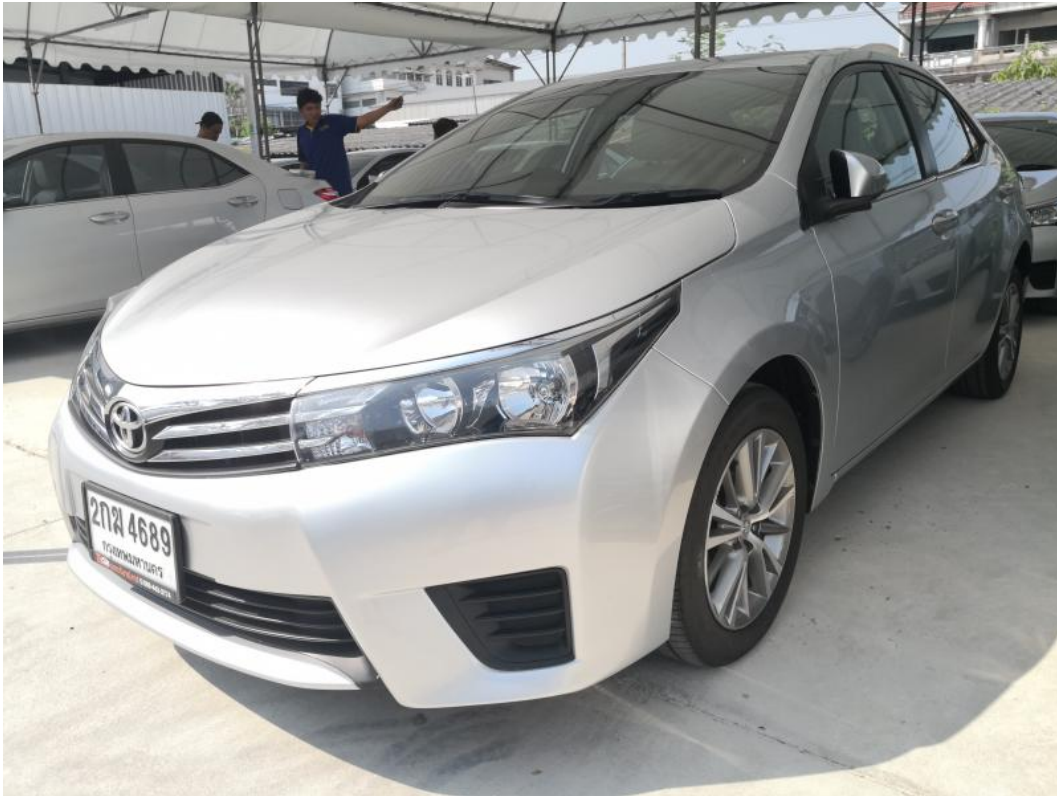
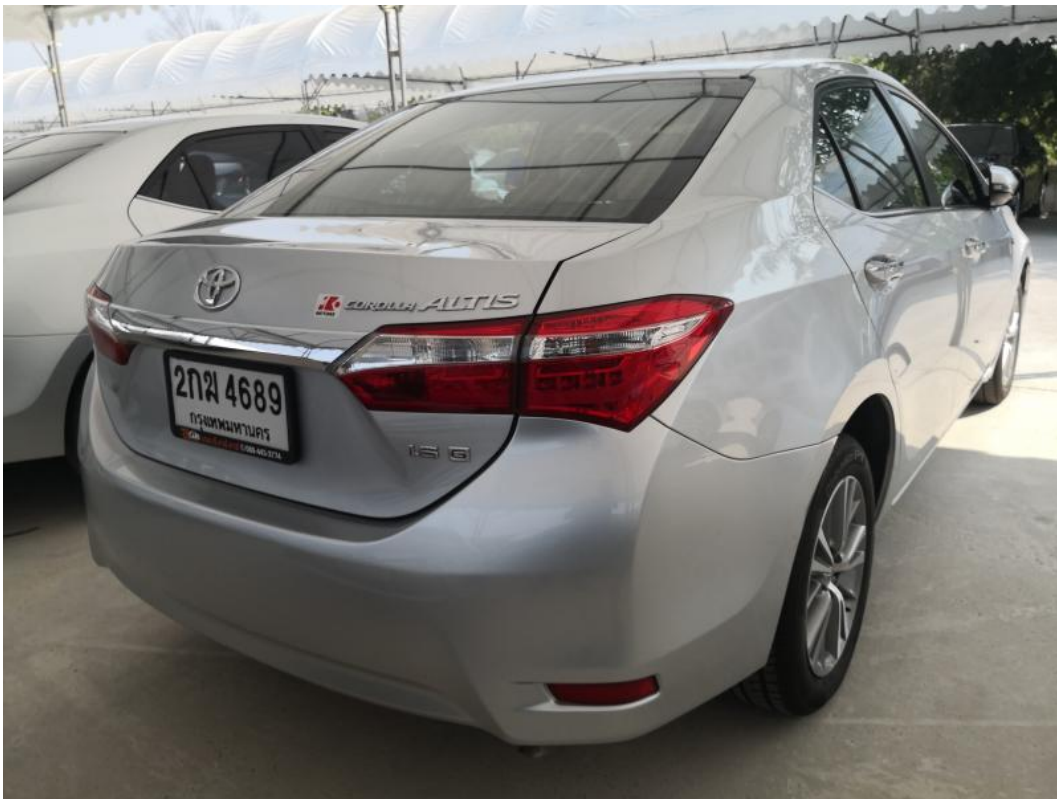
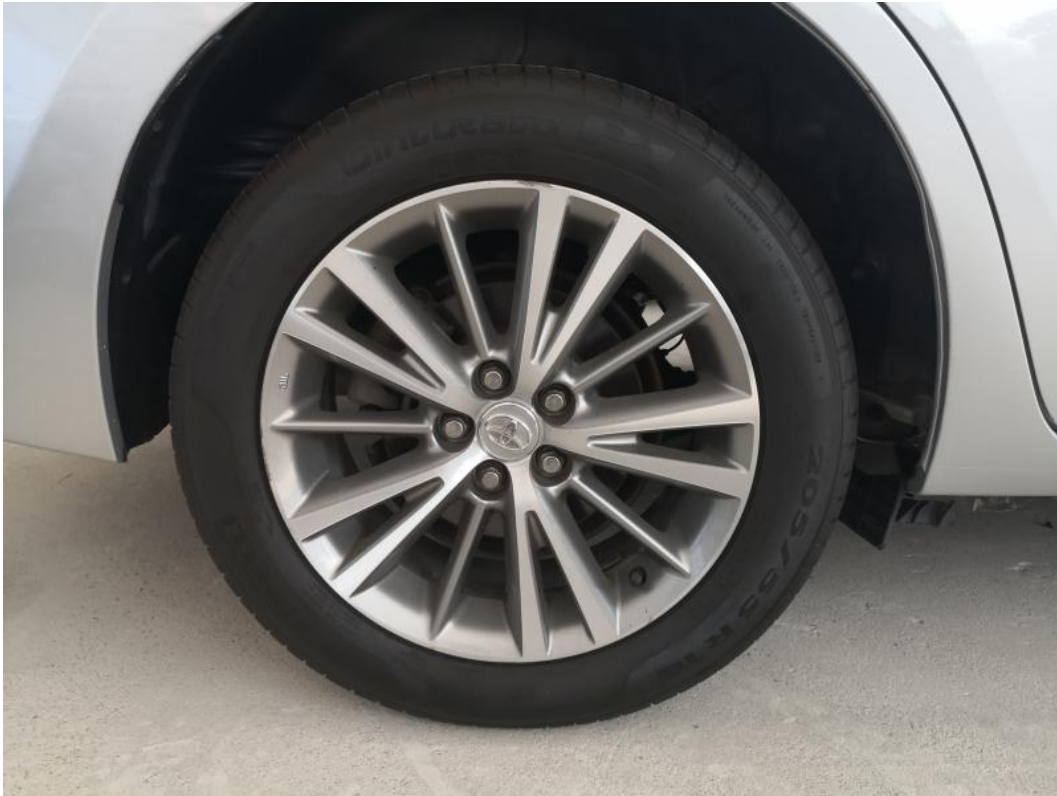
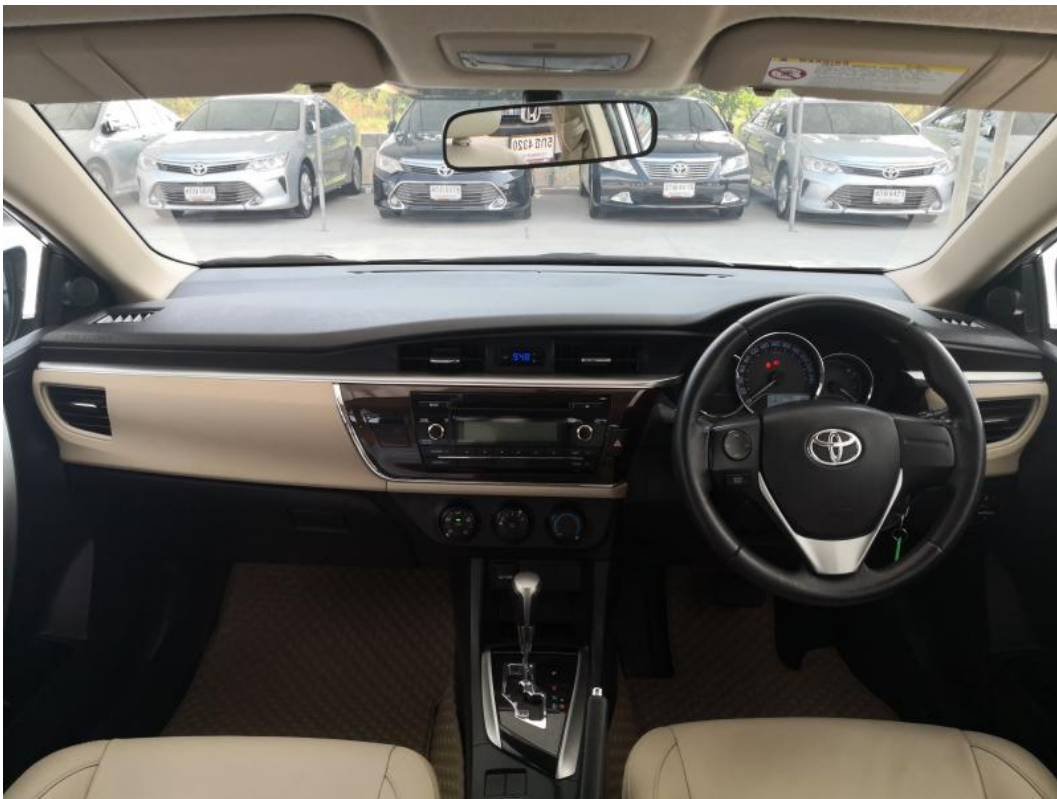
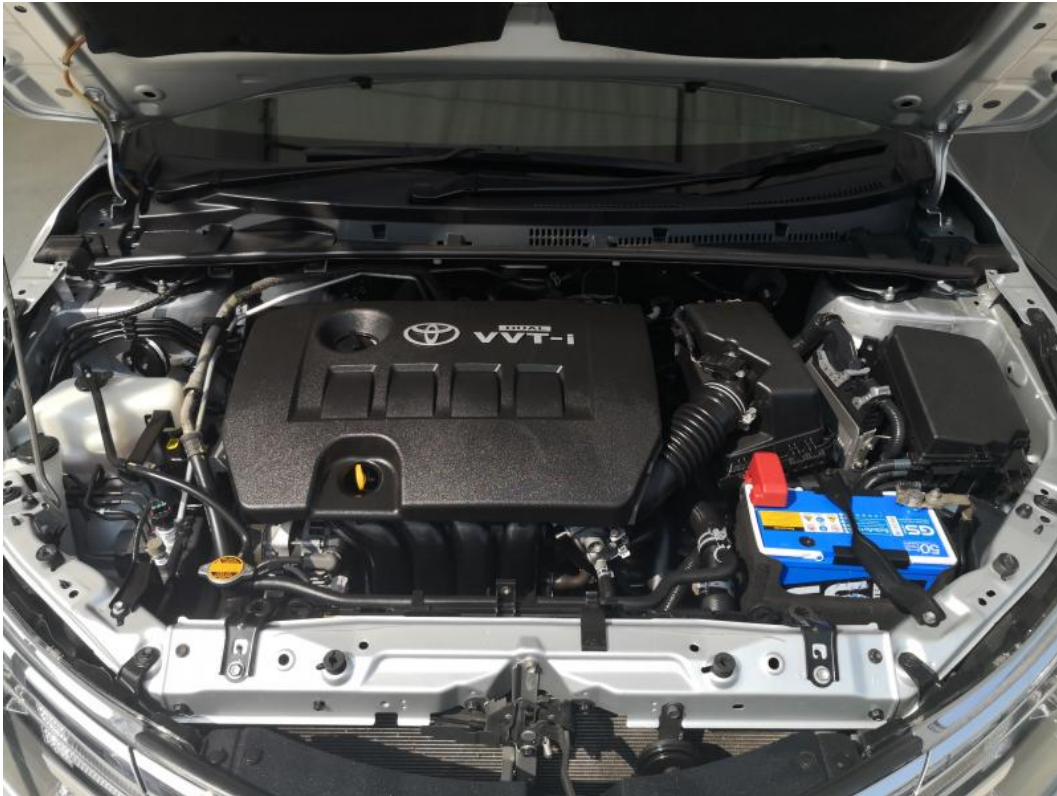
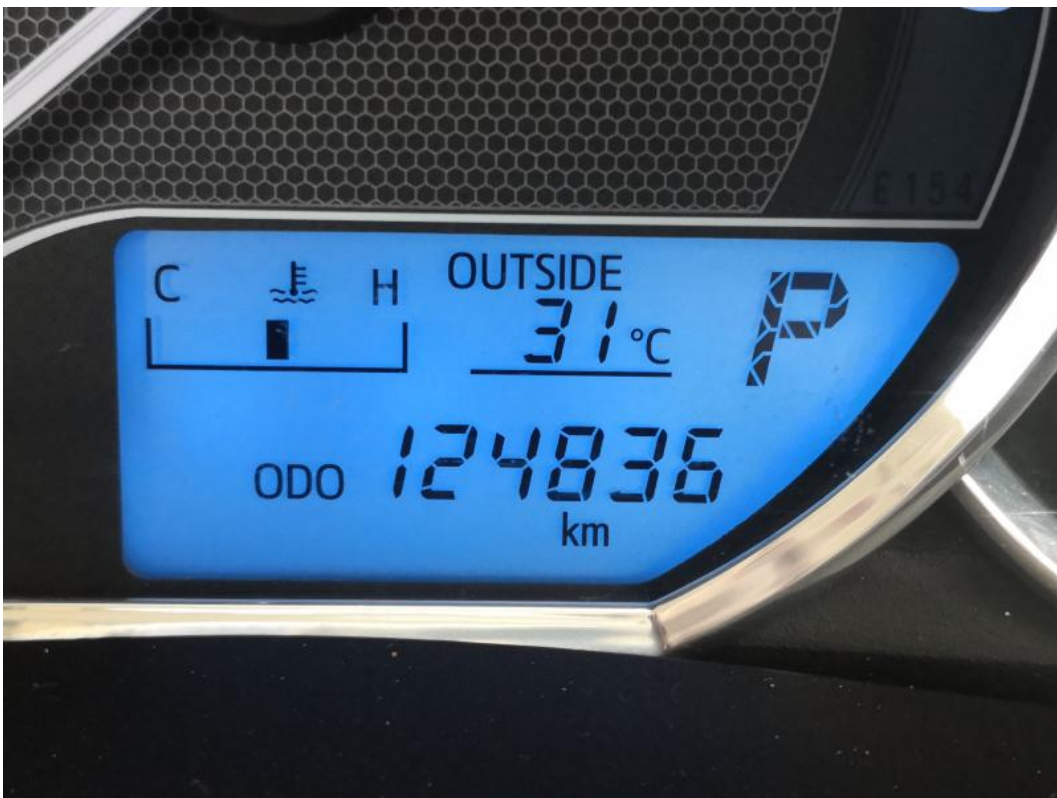
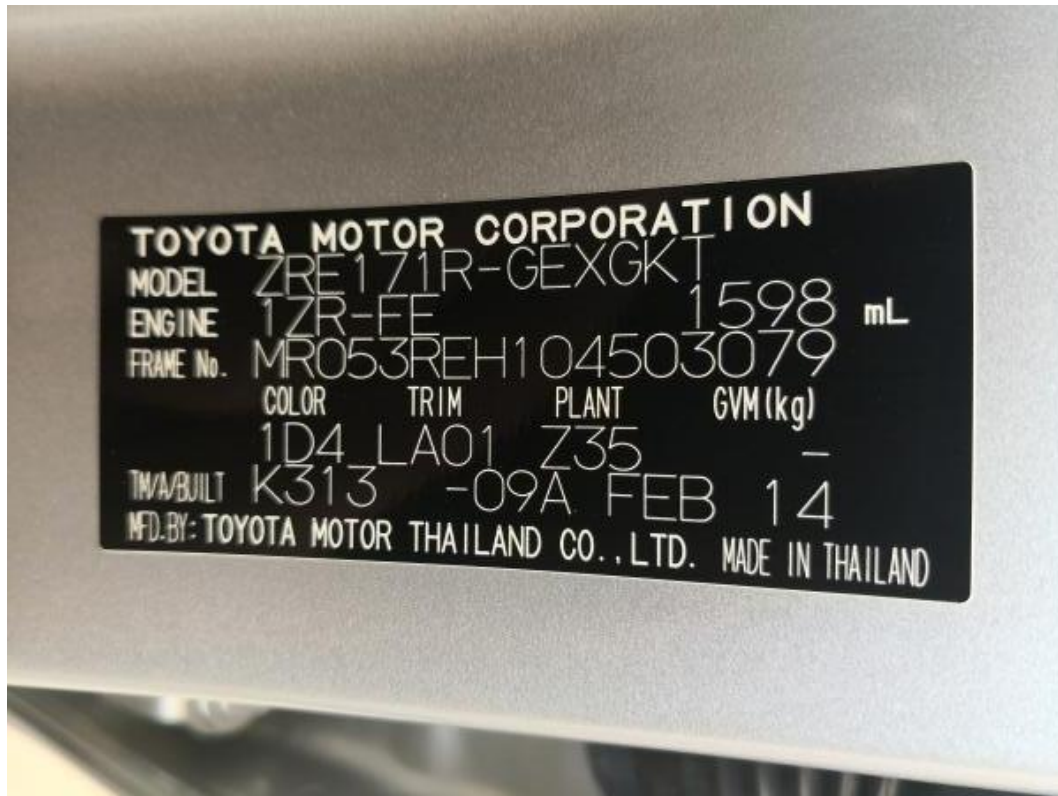
<p>Front left fender ★★★★★</p> <p>Front left tire, alloy wheel, wheel cover ตัวอย่างระดับ 7 ★★★★★</p> <p>Front left door ★★★★★</p> <p>Left side step / side spoiler ★★★★★</p> <p>Rear left door ★★★★★</p> <p>Left back tire, alloy wheel, wheel cover ตัวอย่างระดับ 9 ★★★★★</p> <p>Left back fender ★★★★★</p> <p>Roof ★★★★★</p> <p>Dashboard ★★★★★</p> <p>Front left seat ★★★★★</p> <p>Front and back left door trim ★★★★★</p> <p>Rear seat ★★★★★</p>		<p>Bonnet / hood ★★★★★</p> <p>Front bumper ★★★★★</p> <p>Front right fender ★★★★★</p> <p>Front right tire, alloy wheel, wheel cover ตัวอย่างระดับ 7 ★★★★★</p> <p>Front right door ★★★★★</p> <p>Right side step / side spoiler ★★★★★</p> <p>Rear right door ★★★★★</p> <p>Right back tire, alloy wheel, wheel cover ตัวอย่างระดับ 9 ★★★★★</p> <p>Right back fender ★★★★★</p> <p>Trunk lid / boot lid ★★★★★</p> <p>Back rear spoiler & under spoiler ★★★★★</p> <p>Back rear bumper ★★★★★</p> <p>Steering wheel ★★★★★</p> <p>Front right seat ★★★★★</p> <p>Front and back right door trim ★★★★★</p> <p>Console ★★★★★</p> <p>Luggage room ★★★★★</p>	<p>[สถานที่ประวัติการซ่อม] Rear Floor/Trunk Floor ความเสียหาย</p> <p>[ภายใน] พื้นพรม รอยย่น SS</p>
