# U-Car Grading Report

รายงานผลการตรวจเช็คสภาพรถยนต์  
ภายใต้การดูแลของสมาคมการประเมินสภาพรถยนต์ประเทศญี่ปุ่น

| รุ่น | NISSAN LIVINA | | |
| แบบ | เลขตัวถัง | MHBTBAL11Z0001033 | |

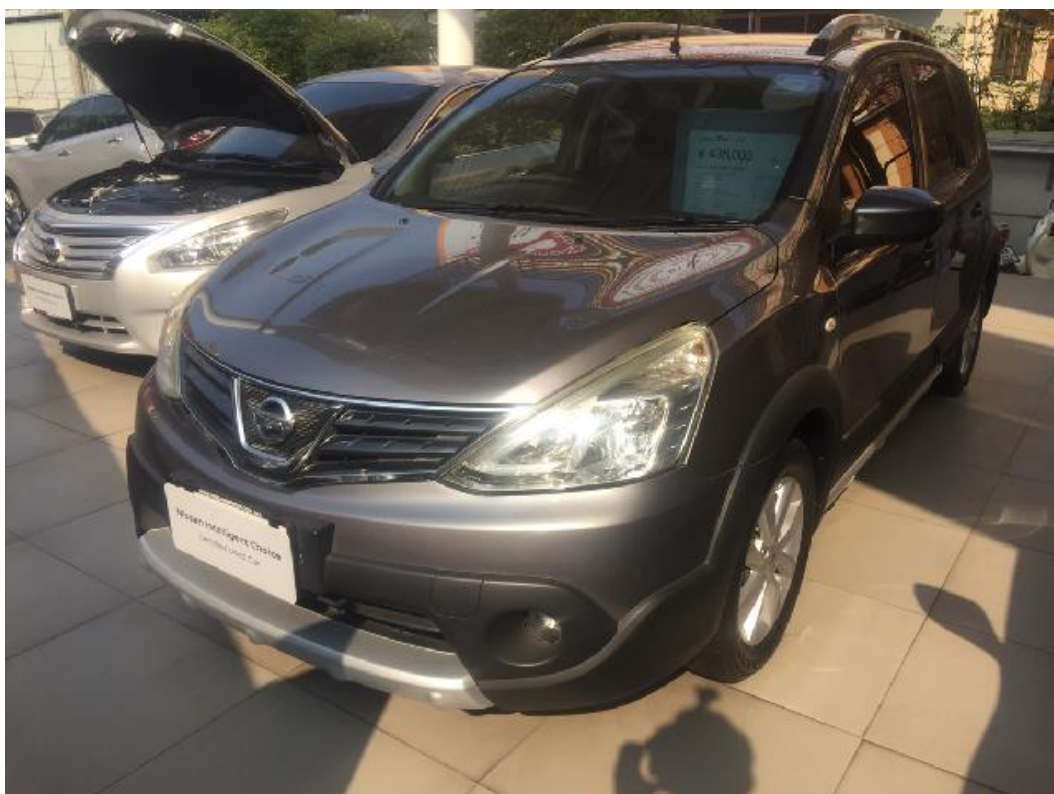
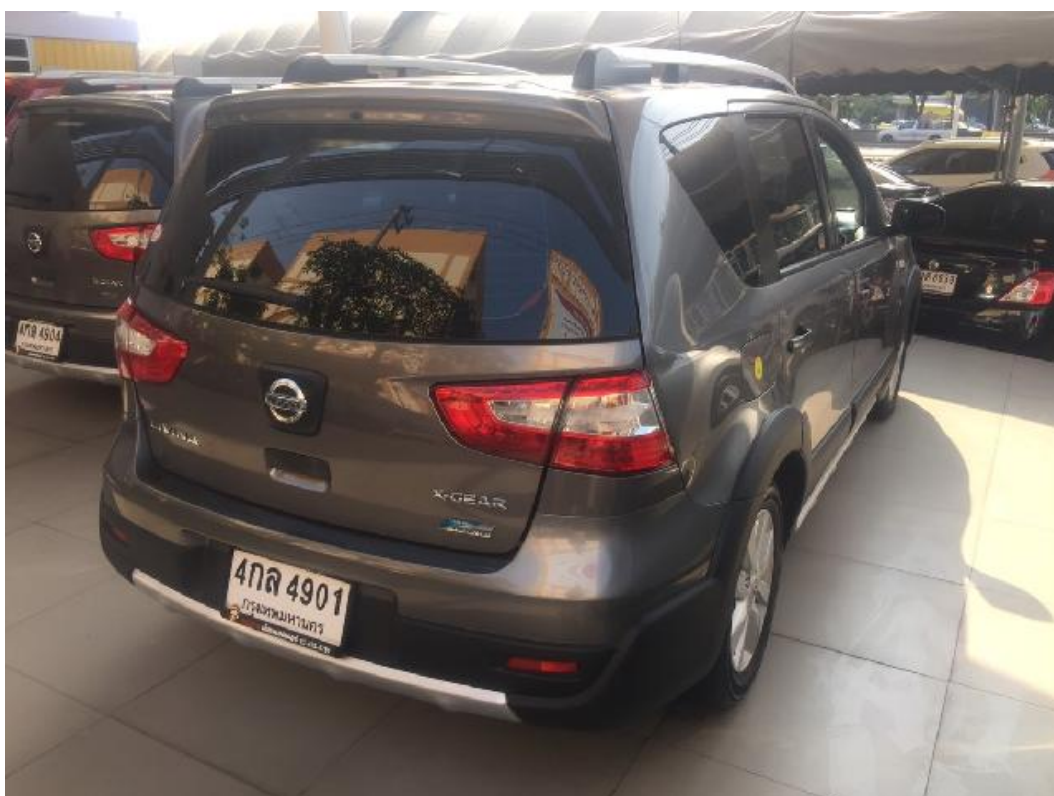
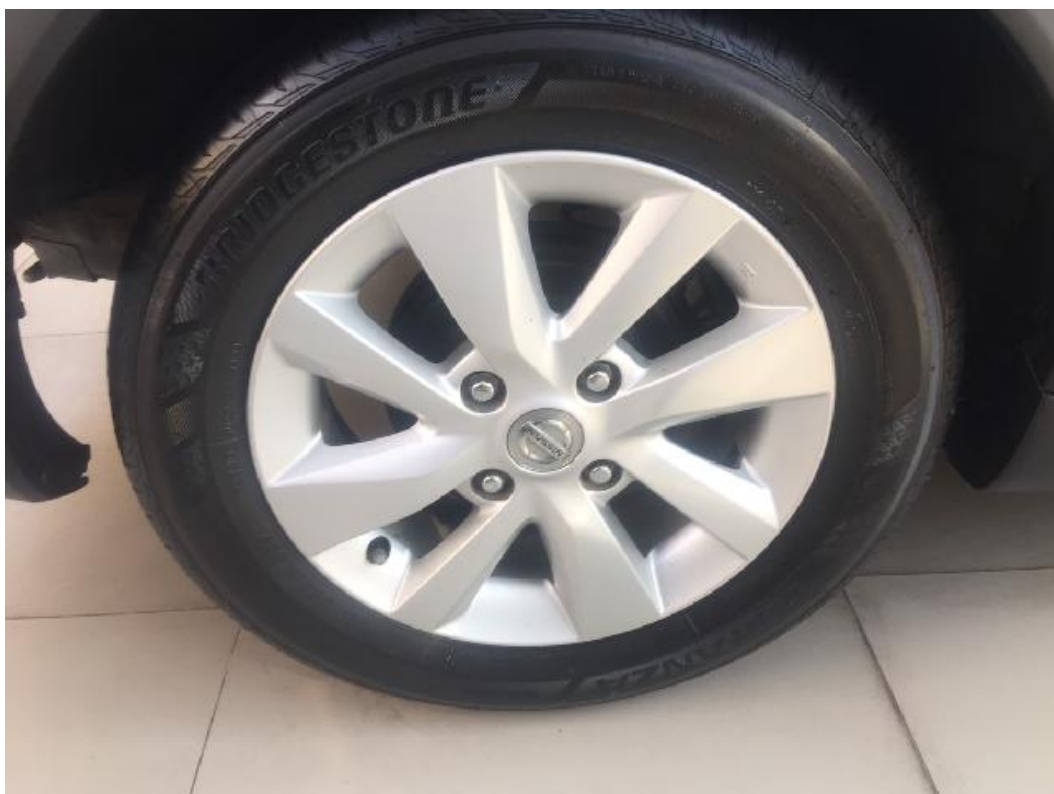
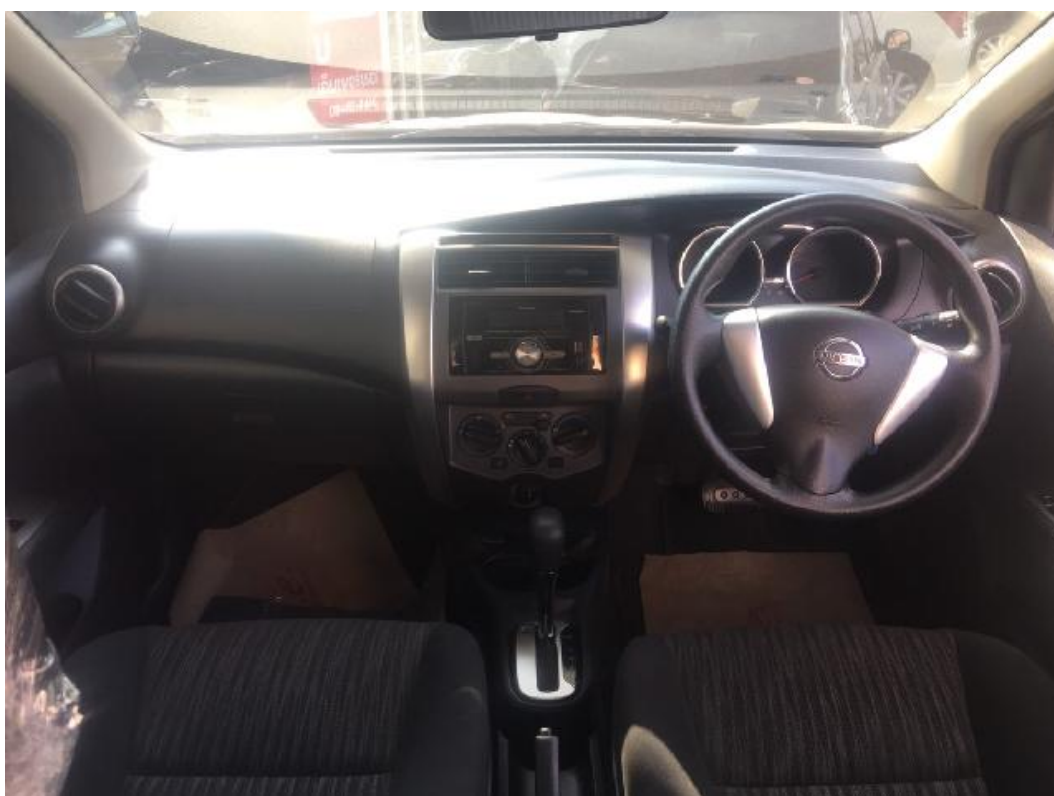
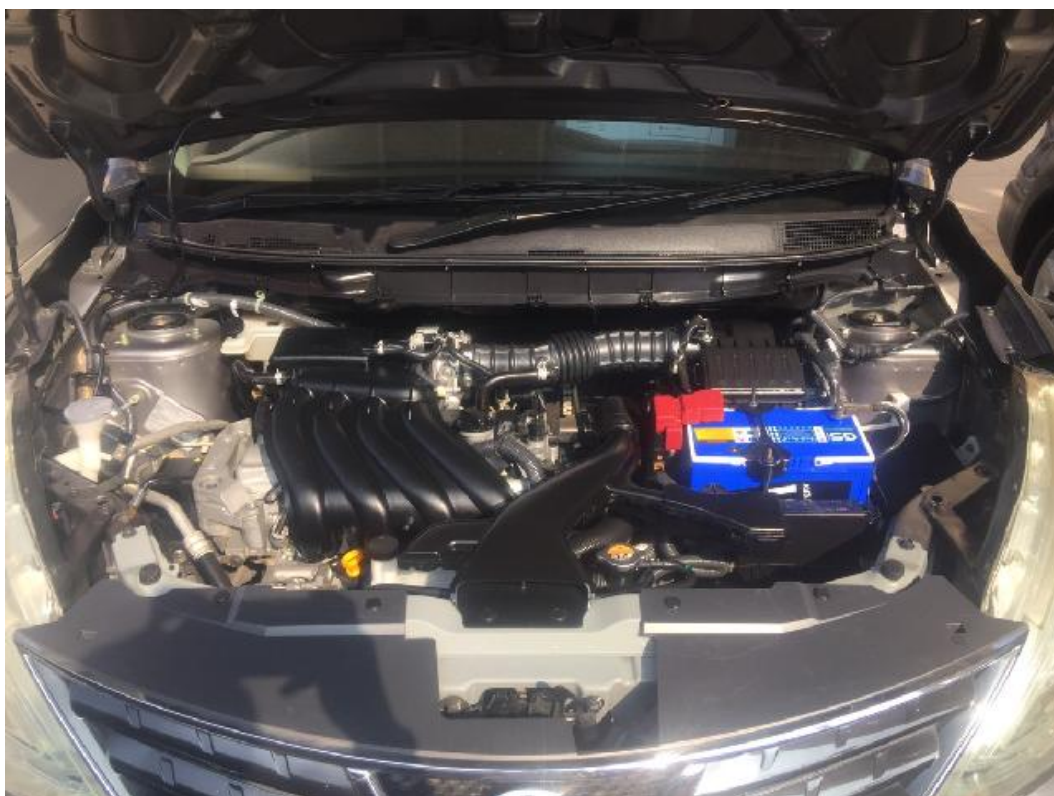
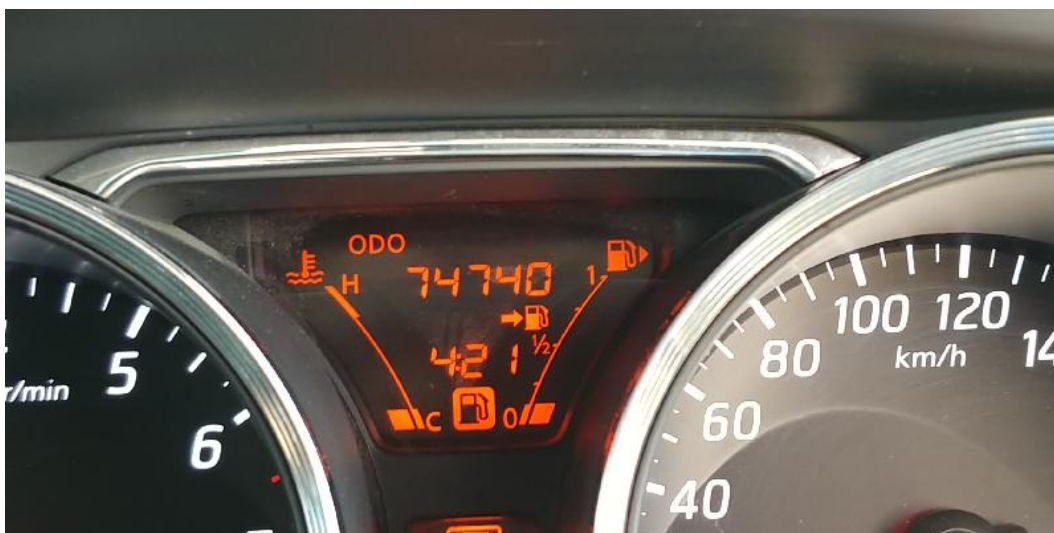
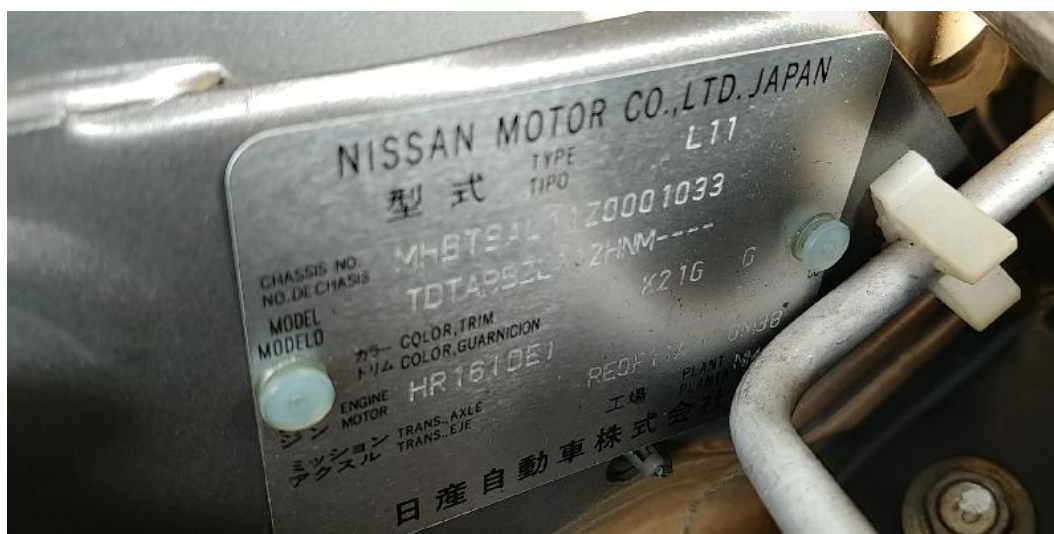
การวินิจฉัย CP 1

การวินิจฉัย CP 2

| Health Report | |
| System Name | State |
| ECM (Engine Control Module) | No Fault Code |
| ABS (Anti-lock Braking System) | No Fault Code |
| IC (Instrument cluster) | No Fault Code |
| BCM (Body Control Module) | No Fault Code |
| SRS (Supplemental Inflatable Restraint System) | No Fault Code |
| TCM (Transmission Control Module) | No Fault Code |
| EPS (Electronic Power Steering) | No Fault Code |
| IPDM E/R(Intelligent Power Distribution Mudule E/R) | No Fault Code |
