U-Car Grading Report

รายงานผลการตรวจเช็คสภาพรถยนต์
ภายใต้การดูแลของสมาคมการประเมินสภาพรถยนต์ประเทศไทย

รุ่น	ISUZU D-MAX 3.0 SPACECAB		
สี	Brown	หมายเลขทะเบียน (Plate number)	ถฐ4197
รุ่นปี	2007	เลขไมล์	128,538กม.
แบบ	เลขตัวถัง	MP1TFR85H8T115335	
หมายเหตุ	ทำสีใหม่ด้วยสีเดิม

วันที่ตรวจสอบ	2 ตุลาคม 2563	วันที่ตรวจสอบอีกครั้ง	
---------------	---------------	-----------------------	--

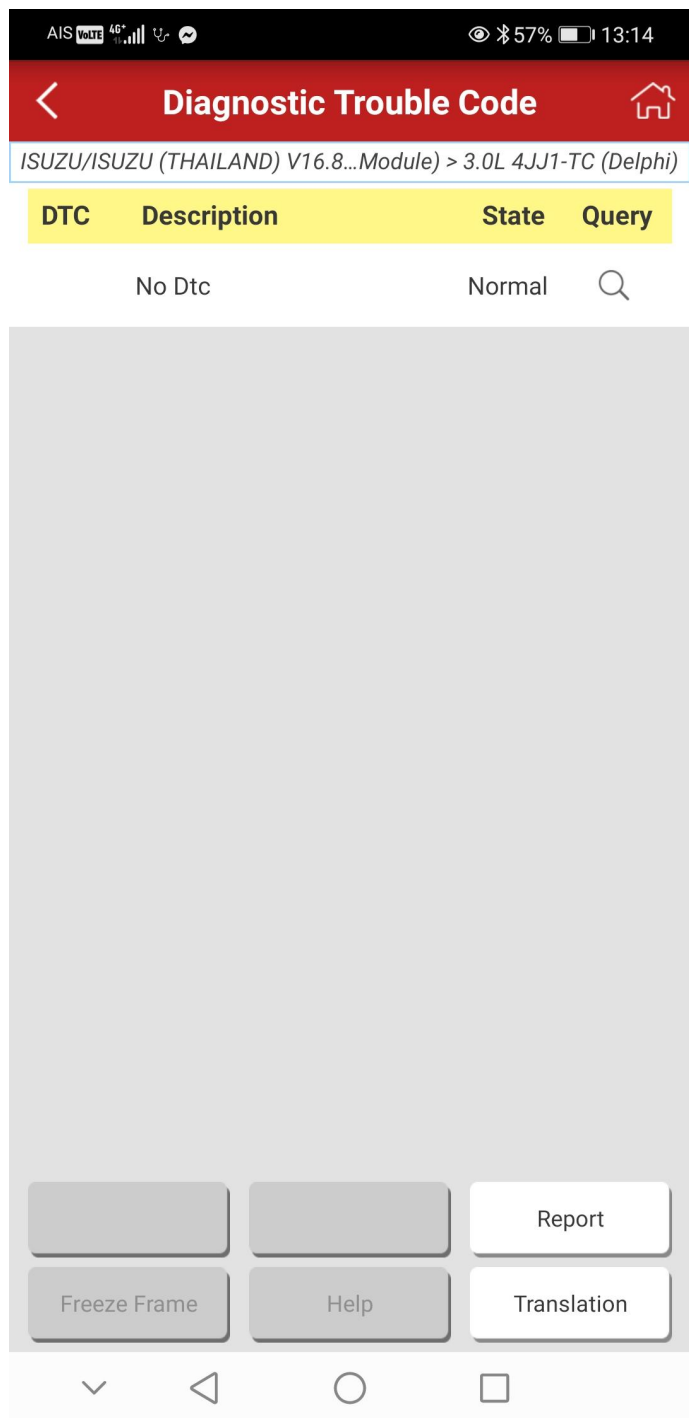
การวินิจฉัย CP 2

The screenshot shows a mobile application interface for diagnostic trouble codes. At the top, the status bar displays 'AIS VoLTE 4G+', signal strength, 57% battery, and the time 13:14. Below the status bar is a red navigation bar with a back arrow, the title 'Diagnostic Trouble Code', and a home icon. Underneath is a breadcrumb trail: 'ISUZU/ISUZU (THAILAND) V16.8...Module > 3.0L 4JJ1-TC (Delphi)'. A table with a yellow header contains the following data:

DTC	Description	State	Query
No Dtc		Normal	🔍

At the bottom of the screen, there are five buttons: 'Freeze Frame', 'Help', 'Report', and 'Translation'.
