U-Car Grading Report

U-car Grading Report

รุ่น	TOYOTA VENTURY 2.7 G		
สี	White	หมายเลขทะเบียน (Plate number)	ฮว8713
รุ่นปี	2016	เลขไมล์	110,200กม.
แบบ	เลขตัวถัง	JTFRX13P508048426

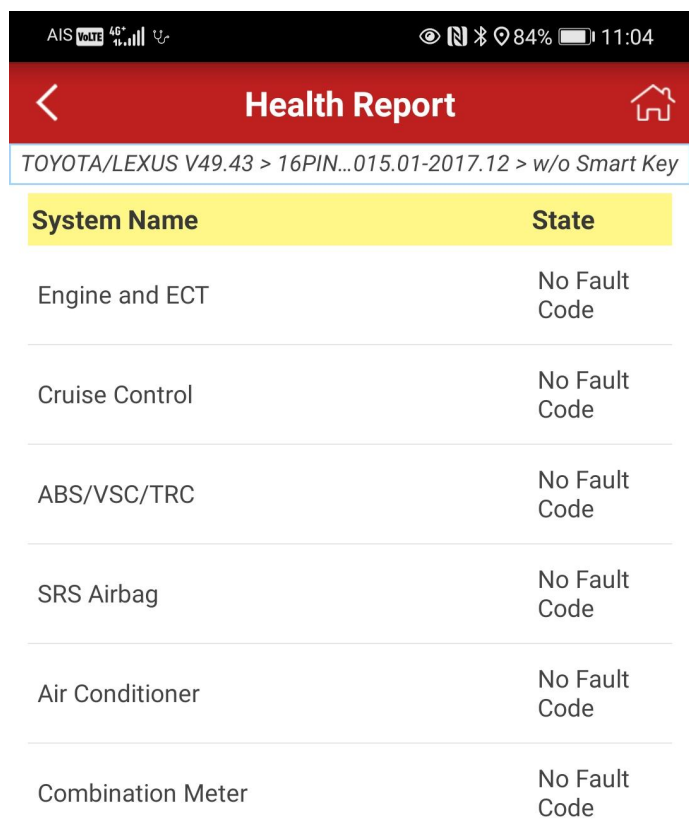
การวินิจฉัย CP 1

The screenshot shows a mobile application interface for a vehicle health report. At the top, there is a status bar with 'AIS VoLTE 4G+', signal strength, location, and battery at 84%. Below the status bar is a red header with a back arrow, the title 'Health Report', and a home icon. Underneath the header, the vehicle information is displayed: 'TOYOTA/LEXUS V49.43 > 16PIN...015.01-2017.12 > w/o Smart Key'. The main content is a table with two columns: 'System Name' and 'State'. All systems listed have a 'No Fault Code' state.

System Name	State
Engine and ECT	No Fault Code
Cruise Control	No Fault Code
ABS/VSC/TRC	No Fault Code
SRS Airbag	No Fault Code
Air Conditioner	No Fault Code
Combination Meter	No Fault Code

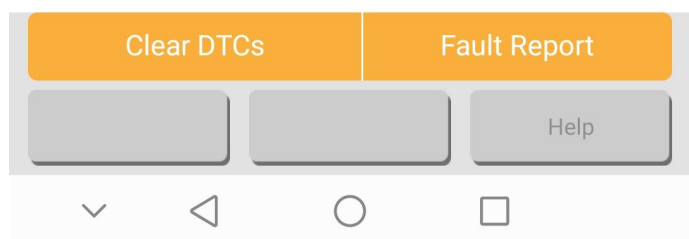
การวินิจฉัย CP 2

The screenshot shows a mobile application interface with three orange buttons at the top: 'Clear DTCs', 'Fault Report', and 'Help'. Below these buttons are three grey buttons, the rightmost one labeled 'Help'. At the bottom, there is a standard Android navigation bar with a back arrow, a home circle, and a recent apps square.
