U-Car Grading Report

รายงานผลการตรวจเช็คสภาพรถยนต์
ภายใต้การดูแลของสมาคมการประเมินสภาพรถยนต์ประเทศไทย

รุ่น	ISUZU D-MAX 1.9		
สี	ขาว	หมายเลขทะเบียน (Plate number)	3ฒส1690
รุ่นปี	2021	เลขไมล์	48,311กม.
แบบ	เลขตัวถัง	MP1TFR87JMT043097

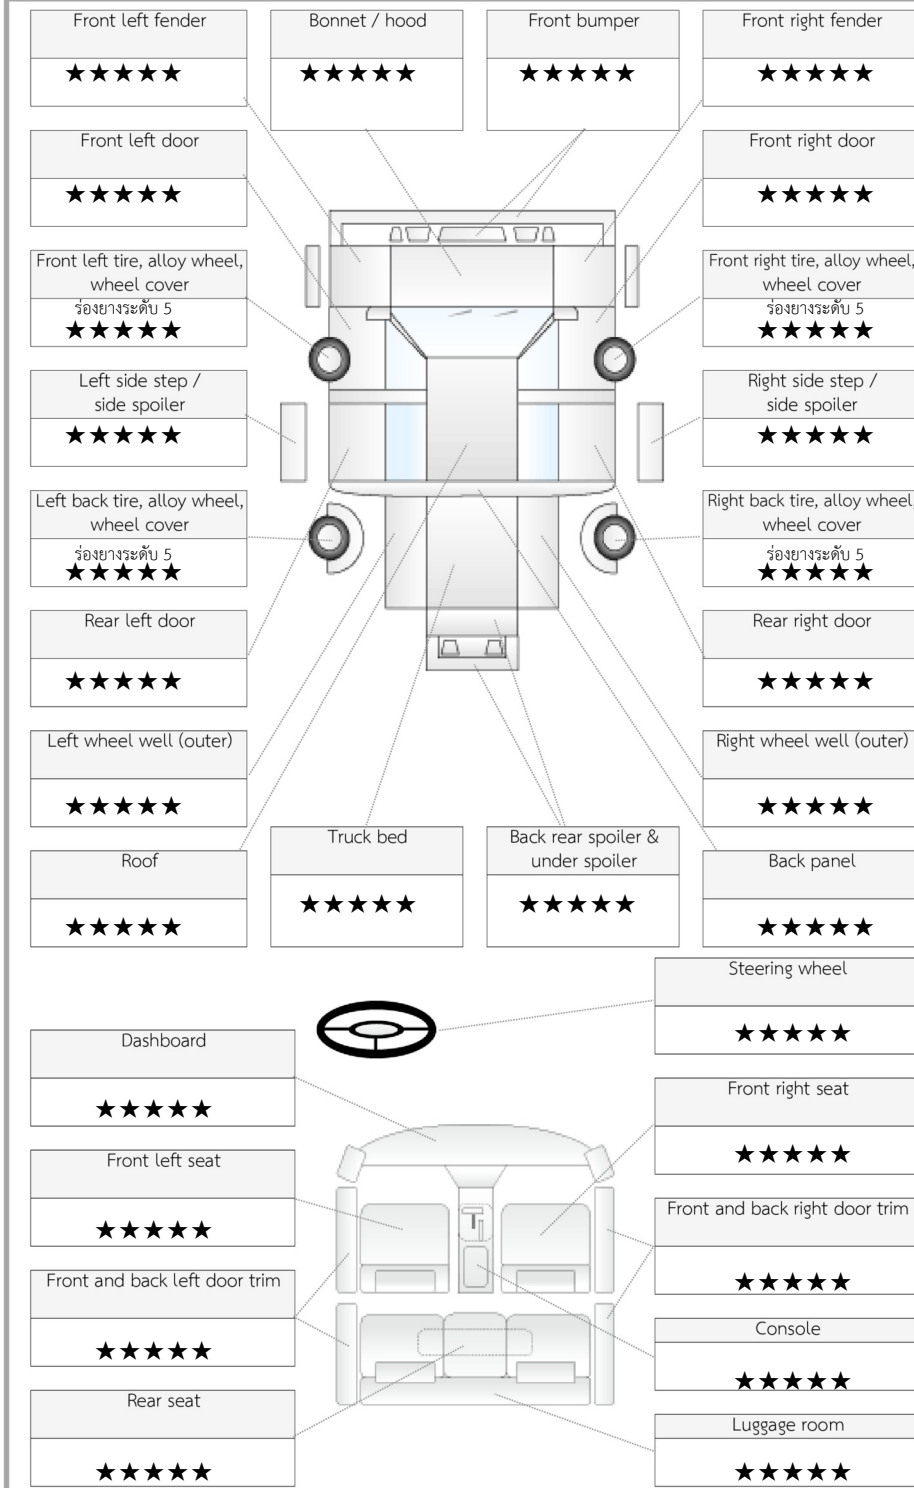
ฝากระโปรงหน้า เปลี่ยน
บังโคลนหน้า(ฝั่งขวา) เปลี่ยน

[สถานที่ประวัติการซ่อม]
แซดซีหน้า (ฝั่งขวา) ความเสียหาย
กระโหลกบังโคลน (ฝั่งขวา) เปลี่ยน
คานหม้อน้ำ เปลี่ยน

[บันทึก]
แผงเค็บห้องโดยสาร (ฝั่งขวา) เคาะพ่นสี มี
เสาหลังคา พ่นสี มี
แผงเค็บห้องโดยสาร (ฝั่งซ้าย) เคาะพ่นสี มี
กระโหลกบังโคลน (ฝั่งขวา) พ่นสี มี
กระโหลกบังโคลน (ฝั่งซ้าย) พ่นสี มี
คานหม้อน้ำ พ่นสี มี

[ภายใน]
ผ้าหลังคา คราบ เล็กน้อย
