U-Car Grading Report

รายงานผลการตรวจเช็คสภาพรถยนต์
ภายใต้การดูแลของสมาคมการประเมินสภาพรถยนต์ประเทศไทย

รุ่น	HONDA ACCORD 2.0EL		
สี	White	หมายเลขทะเบียน (Plate number)	2กศ8539
รุ่นปี	2013	เลขไมล์	142,382กม.
แบบ	เลขตัวถัง	MRHCR1640DP109317

เครื่องยนต์	สภาพดี
วันที่ตรวจสอบ	2019/10/8
สาขา	Unique Auto Car
ที่อยู่

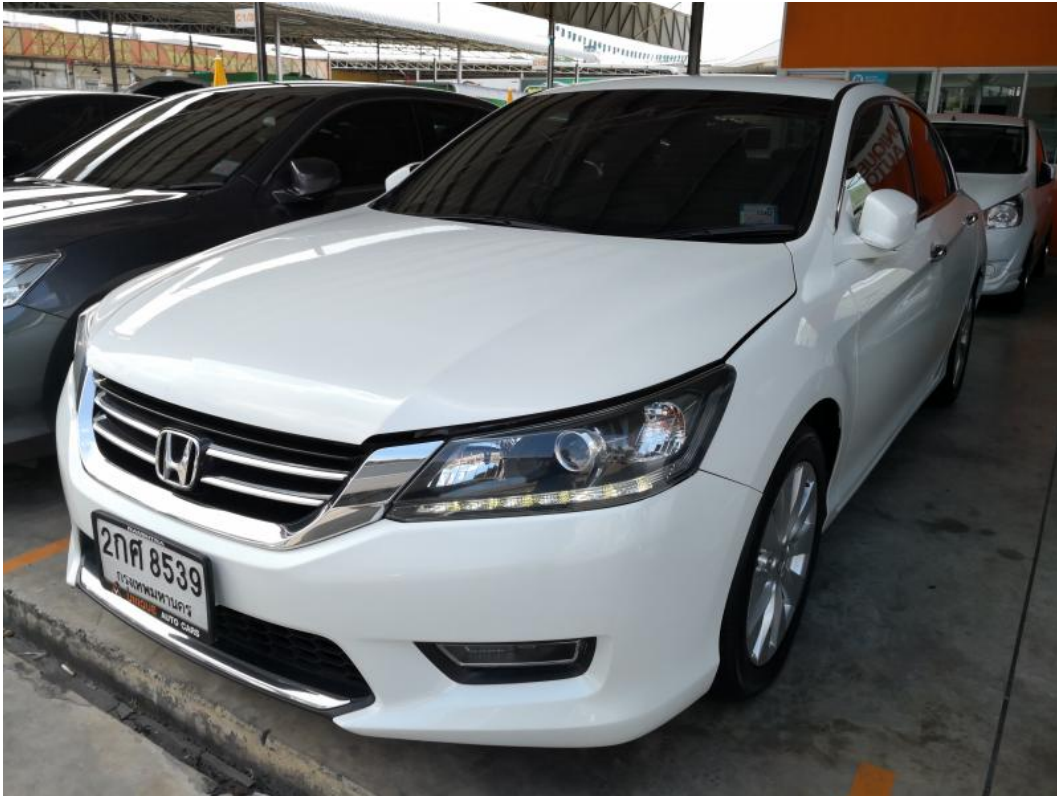
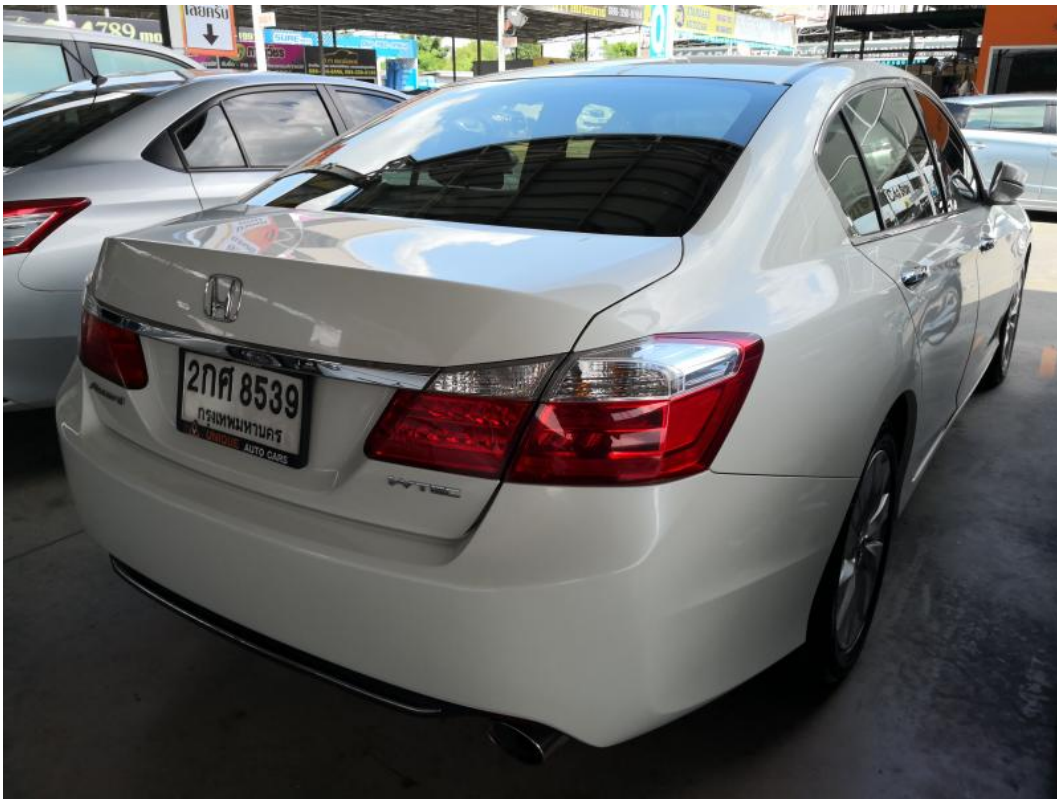
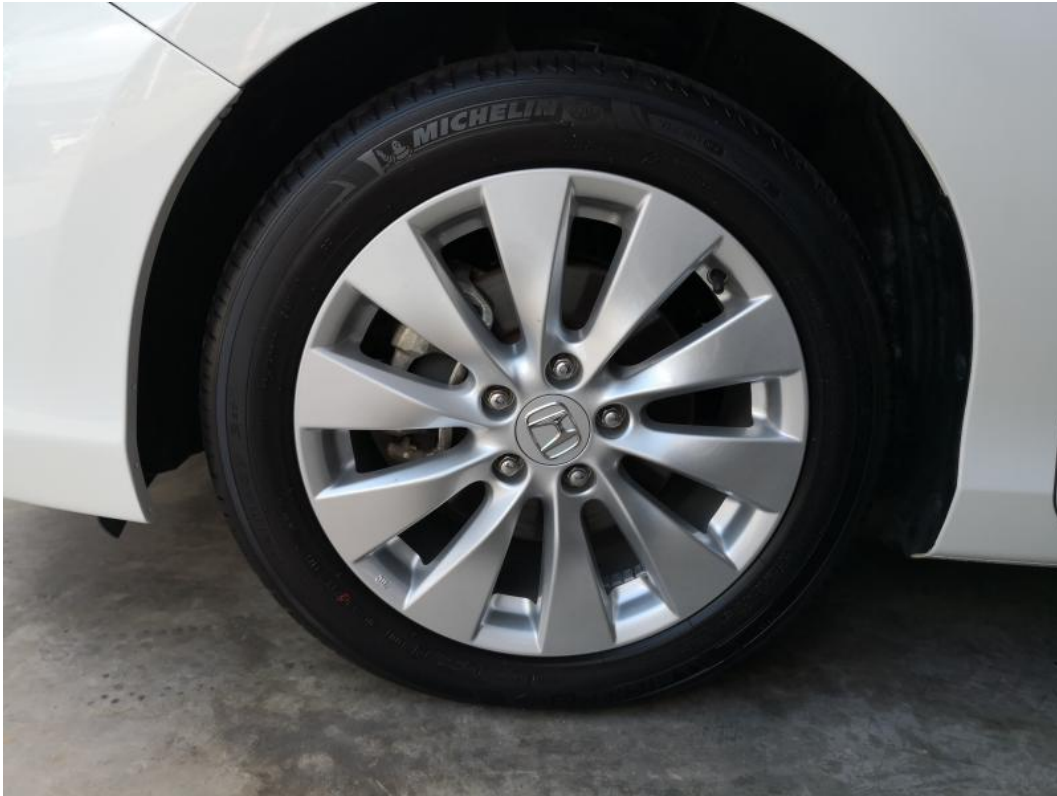
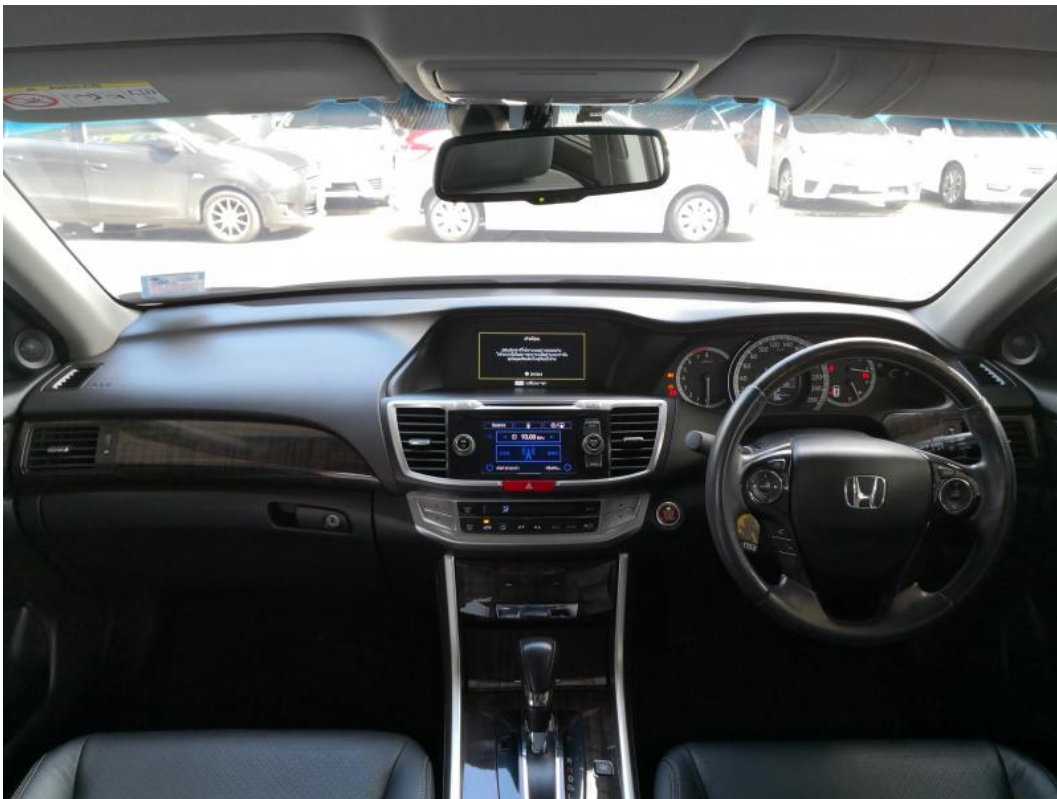
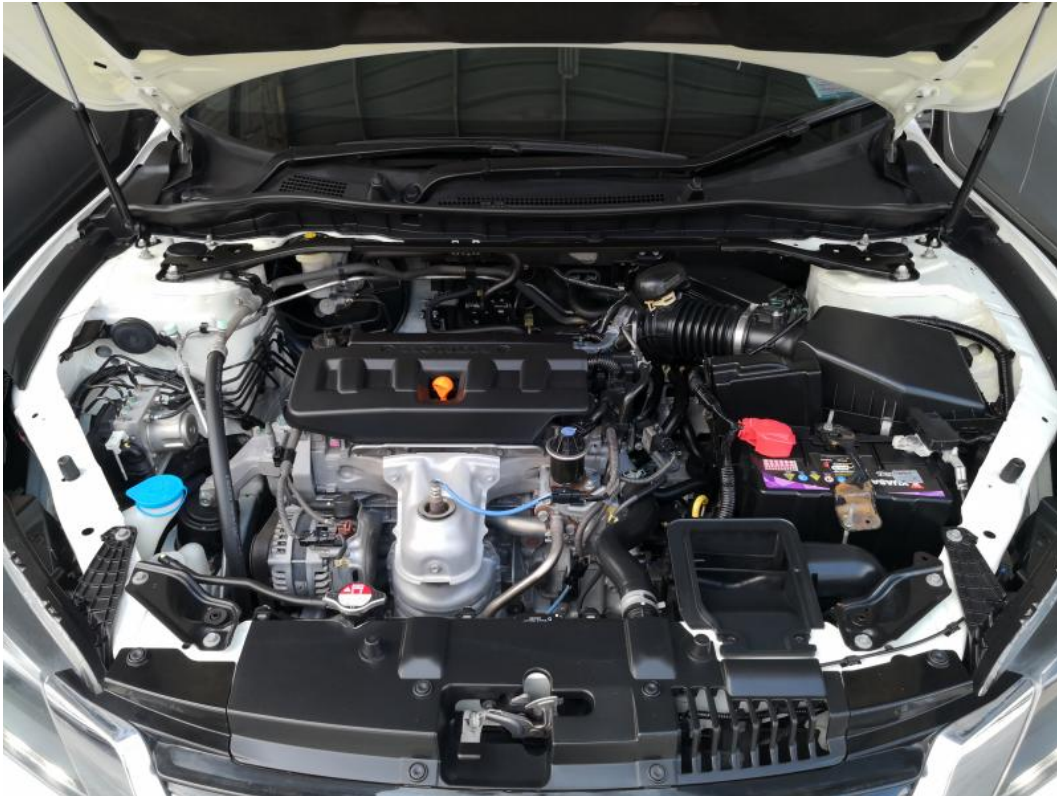
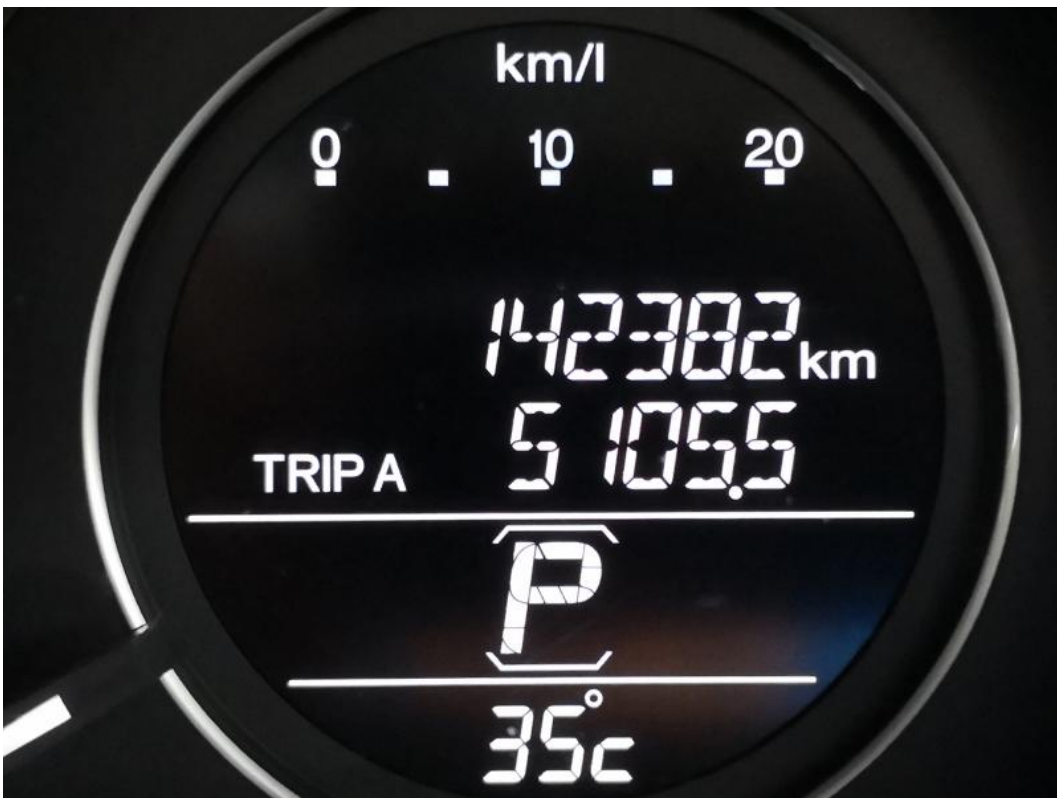
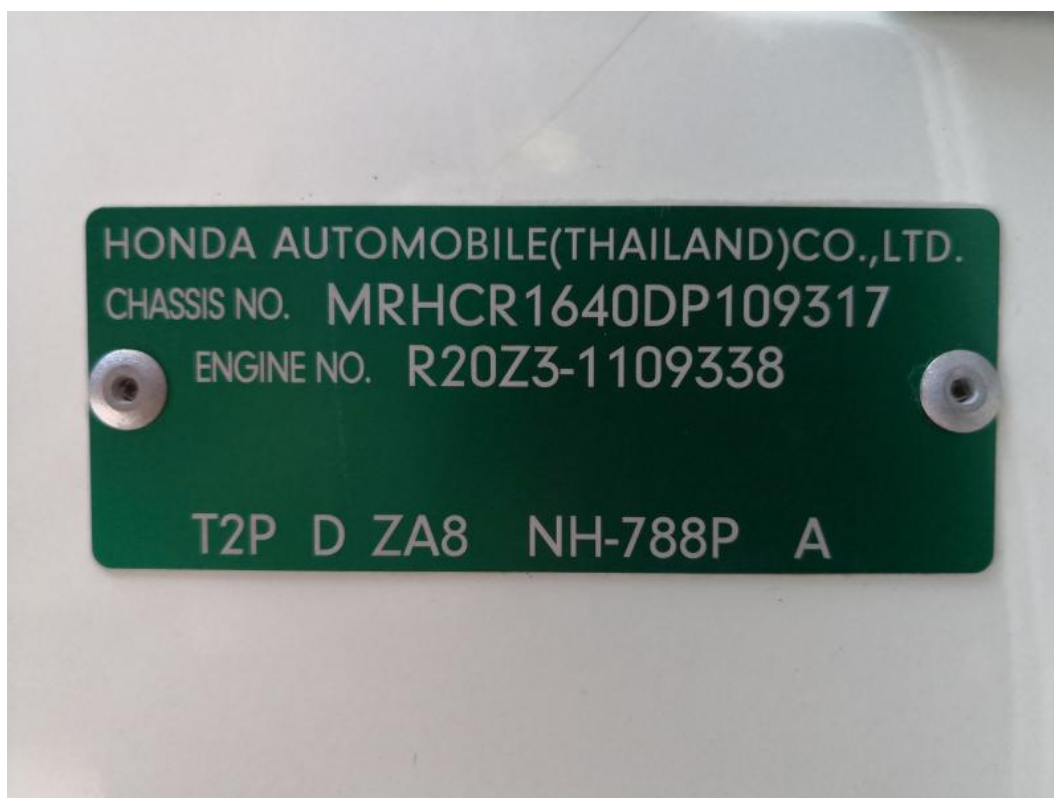
<p>Front left fender ★★★★★</p> <p>Front left tire, alloy wheel, wheel cover ร่องยางระดับ 5 ★★★★★</p> <p>Front left door ★★★★★</p> <p>Left side step / side spoiler ★★★★★</p> <p>Rear left door ★★★★★</p> <p>Left back tire, alloy wheel, wheel cover ร่องยางระดับ 5 ★★★★★</p> <p>Left back fender ★★★★★</p> <p>Roof ★★★★★</p> <p>Dashboard ★★★★★</p> <p>Front left seat ★★★★★</p> <p>Front and back left door trim ★★★★★</p> <p>Rear seat ★★★★★</p>		<p>Bonnet / hood ★★★★★</p> <p>Front bumper ★★★★★</p> <p>Front right tire, alloy wheel, wheel cover ร่องยางระดับ 5 ★★★★★</p> <p>Right side step / side spoiler ★★★★★</p> <p>Rear right door ★★★★★</p> <p>Right front tire, alloy wheel, wheel cover ร่องยางระดับ 5 ★★★★★</p> <p>Right back fender ★★★★★</p> <p>Trunk lid / boot lid ★★★★★</p> <p>Back rear spoiler & under spoiler ★★★★★</p> <p>Steering wheel ★★★★☆</p> <p>Front right seat ★★★★☆</p> <p>Front and back right door trim ★★★★★</p> <p>Console ★★★★★</p> <p>Luggage room ★★★★★</p>	<p>Front right fender ★★★★★</p> <p>Front right door ★★★★★</p> <p>Rear right door ★★★★★</p> <p>Right back bumper ★★★★★</p>	<p>[บันทึก] กระจกข้างขวา ไฟไม่รอยขีดข่วน บางส่วน Door handle ถลอก มี กระจกข้างซ้าย ไฟไม่รอยขีดข่วน บางส่วน</p> <p>[หน้าต่าง] กระจกหน้ารถ หินกระเด็น บางส่วน</p> <p>[ภายใน] การขับที่ รอยย่น, รอยขีดข่วน มี พื้นพรม คราบ SS ตกแต่งอื่นๆ รอยขีดข่วน บางส่วน พื้นพรม รอยย่น SS</p>

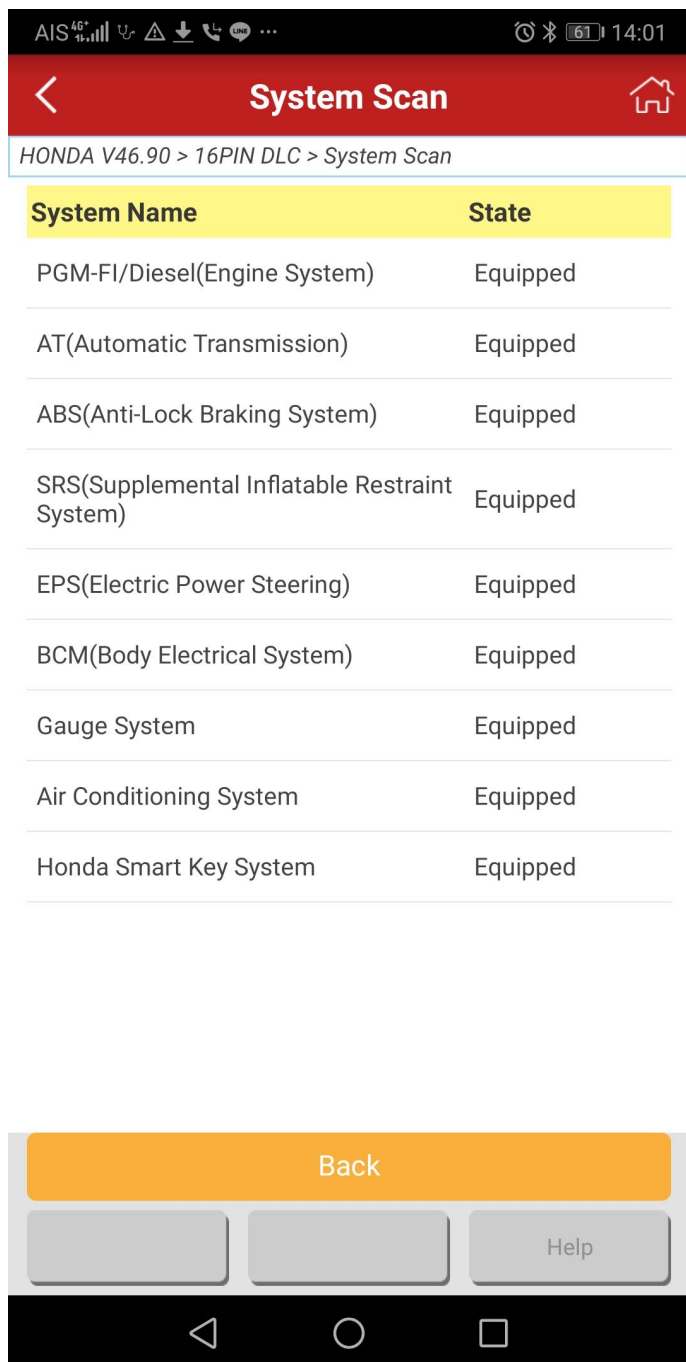
การวินิจฉัย CP 2

HONDA V46.90 > 16PIN DLC > System Scan

System Name	State
PGM-FI/Diesel(Engine System)	Equipped
AT(Automatic Transmission)	Equipped
ABS(Anti-Lock Braking System)	Equipped
SRS(Supplemental Inflatable Restraint System)	Equipped
EPS(Electric Power Steering)	Equipped
BCM(Body Electrical System)	Equipped
Gauge System	Equipped
Air Conditioning System	Equipped
Honda Smart Key System	Equipped
