U-Car Grading Report

U-car Grading Report

รุ่น	TOYOTA REVO 2.4		
สี	Silver	หมายเลขทะเบียน (Plate number)	1ฒษ4515
รุ่นปี	2016	เลขไมล์	190,683กม.
แบบ	เลขตัวถัง	MR0JB8DC902720890

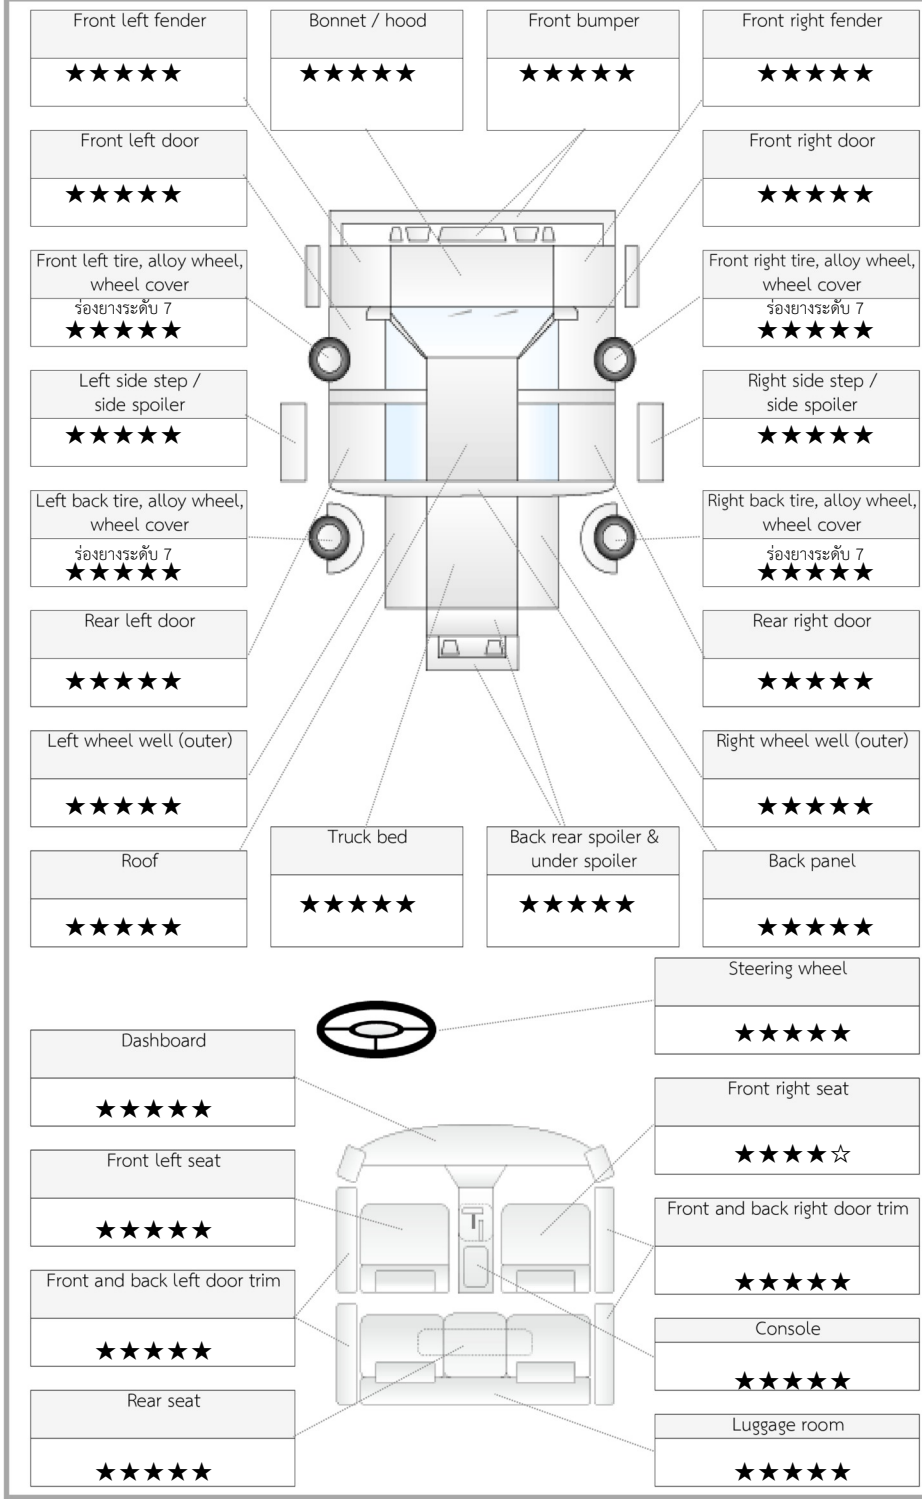
EXTERIOR/ สภาพภายนอก	INTERIOR/ สภาพภายใน
-----------------------------	----------------------------

[บันทึก]
Left center panel ทำเครื่องหมายจากงานโลหะ มี
Right center panel ทำเครื่องหมายจากงานโลหะ มี
Roof Pillar ฟันสี มี

[หน้าต่าง]
กระจกหน้ารถ หินกระเด็น บางส่วน

[ภายใน]
พื้นพรม รอยย่น SS

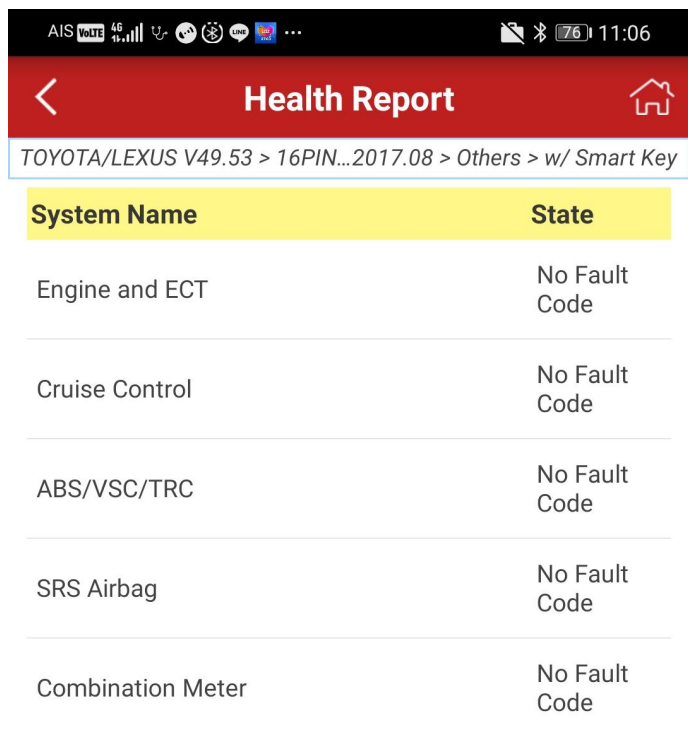
การวินิจฉัย CP 2

System Name	State
Engine and ECT	No Fault Code
Cruise Control	No Fault Code
ABS/VSC/TRC	No Fault Code
SRS Airbag	No Fault Code
Combination Meter	No Fault Code
