# U-Car Grading Report

รายงานผลการตรวจเช็คสภาพรถยนต์  
ภายใต้การดูแลของสมาคมการประเมินสภาพรถยนต์ประเทศญี่ปุ่น

| รุ่น | ISUZU MU-7 3.0 PRIMO | | |

| วันที่ตรวจสอบ | 2021/12/13 |

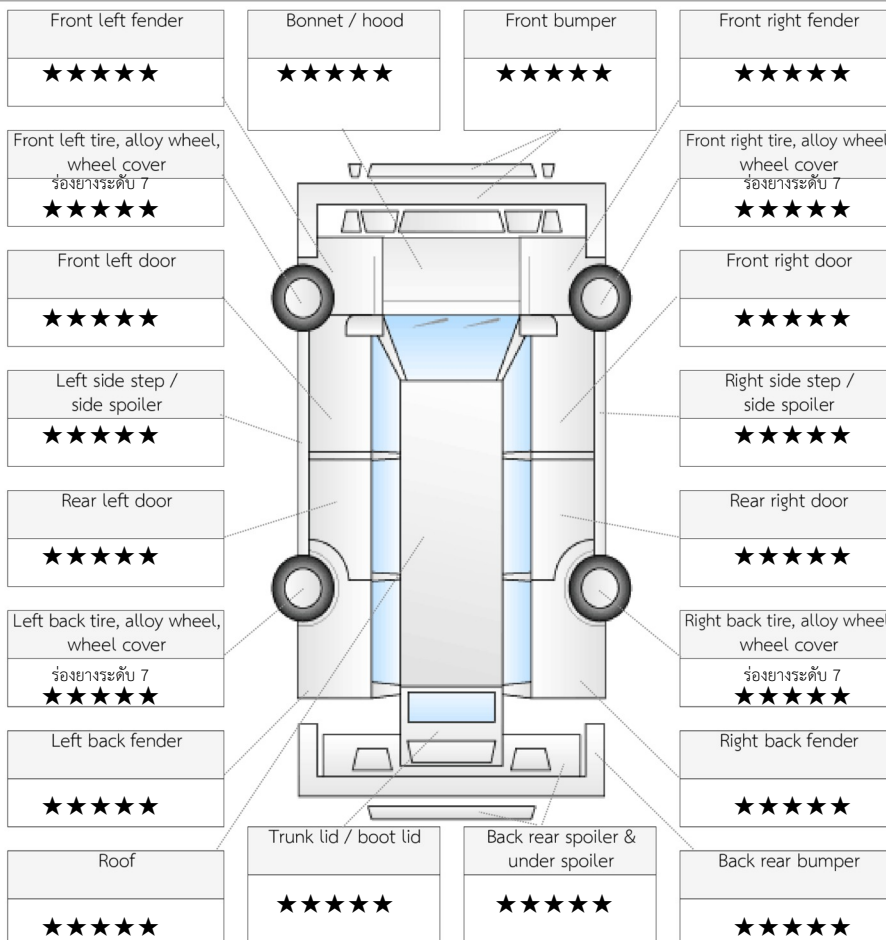
| EXTERIOR/ สภาพภายนอก | INTERIOR/ สภาพภายใน |

[บันทึก]  
ทำสีใหม่ด้วยสีเดิม  
กระจกข้างขวา แตก แตก  
กระจกข้างซ้าย แตก แตก  
เครื่องยนต์ น้ำมันรั่ว มี

[หน้าต่าง]  
กระจกหน้ารถ หินกระเด็น บางส่วน

[เบาะ]  
Right tail lens หมอก ชุมน้ำมัน บางส่วน  
Right head light หมอก ชุมน้ำมัน บางส่วน  
Left head light หมอก ชุมน้ำมัน บางส่วน

[ภายใน]  
ห้องของ สกปรก, รอยขีดข่วน บางส่วน  
การขับที่ รอยย่น, รอยขีดข่วน มี  
ตกแต่งอื่นๆ รอยขีดข่วน บางส่วน  
Rearview mirror Fade/Low gross มี  
Headliner คราบ SS  
ตกแต่งอื่นๆ รอยย่น SS  
Headliner รอยย่น SS
