# U-Car Grading Report

หนังสือรับรอง โดย GOO INSPECTION

| รุ่น | HONDA CR-Z | | |
| รุ่นปี | 2012 | เลขไมล์ | 122,359กม. |

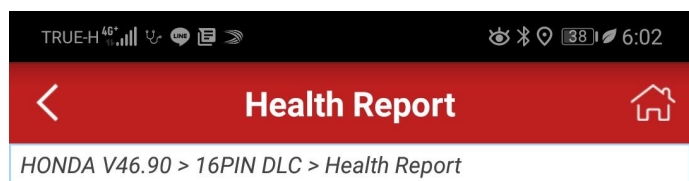
การวินิจฉัย CP 1

| System Name | State |
| PGM-FI/Diesel(Engine System) | No Fault Code |
| AT(Automatic Transmission) | No Fault Code |
| ABS(Anti-Lock Braking System) | No Fault Code |
| SRS(Supplemental Inflatable Restraint System) | No Fault Code |
| EPS(Electric Power Steering) | No Fault Code |
| BCM(Body Electrical System) | No Fault Code |
