U-Car Grading Report

รายงานผลการตรวจเช็คสภาพรถยนต์
ภายใต้การดูแลของสมาคมการประเมินสภาพรถยนต์ประเทศไทย

| รุ่น | TOYOTA REVO 2.4 E D-CAB PRERUNNER | | |

| วันที่ตรวจสอบ | 2019/9/23 |

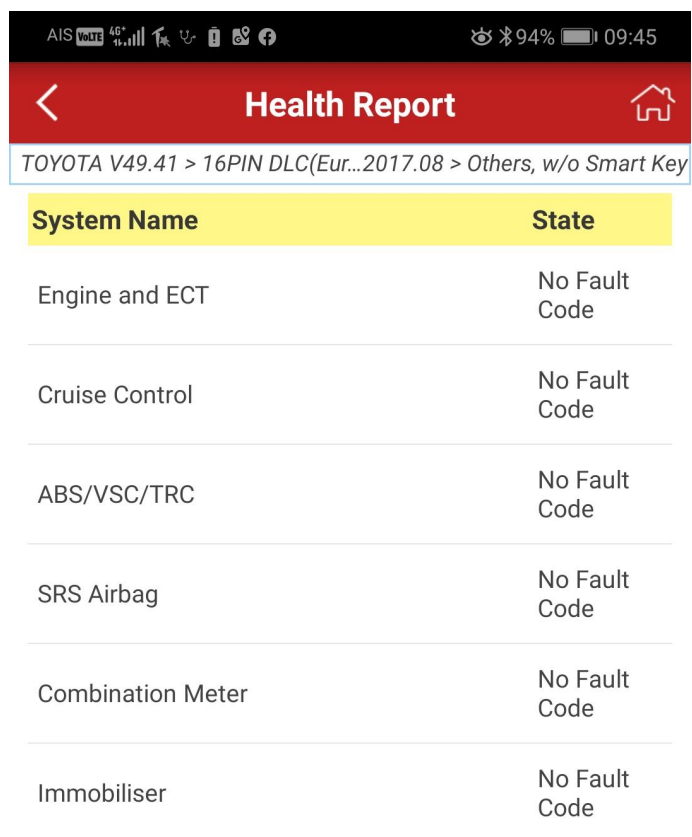
การวินิจฉัย CP 1

Health Report

| System Name | State |
| Engine and ECT | No Fault Code |
| Cruise Control | No Fault Code |
| ABS/VSC/TRC | No Fault Code |
| SRS Airbag | No Fault Code |
| Combination Meter | No Fault Code |
| Immobiliser | No Fault Code |
