U-Car Grading Report

U-car Grading Report

รุ่น	TOYOTA HILLIX REVO		
สี	White	หมายเลขทะเบียน (Plate number)	1ฒษ8428
รุ่นปี	2016	เลขไมล์	169,910กม.
แบบ	เลขตัวถัง	MR0EB8CB500842362

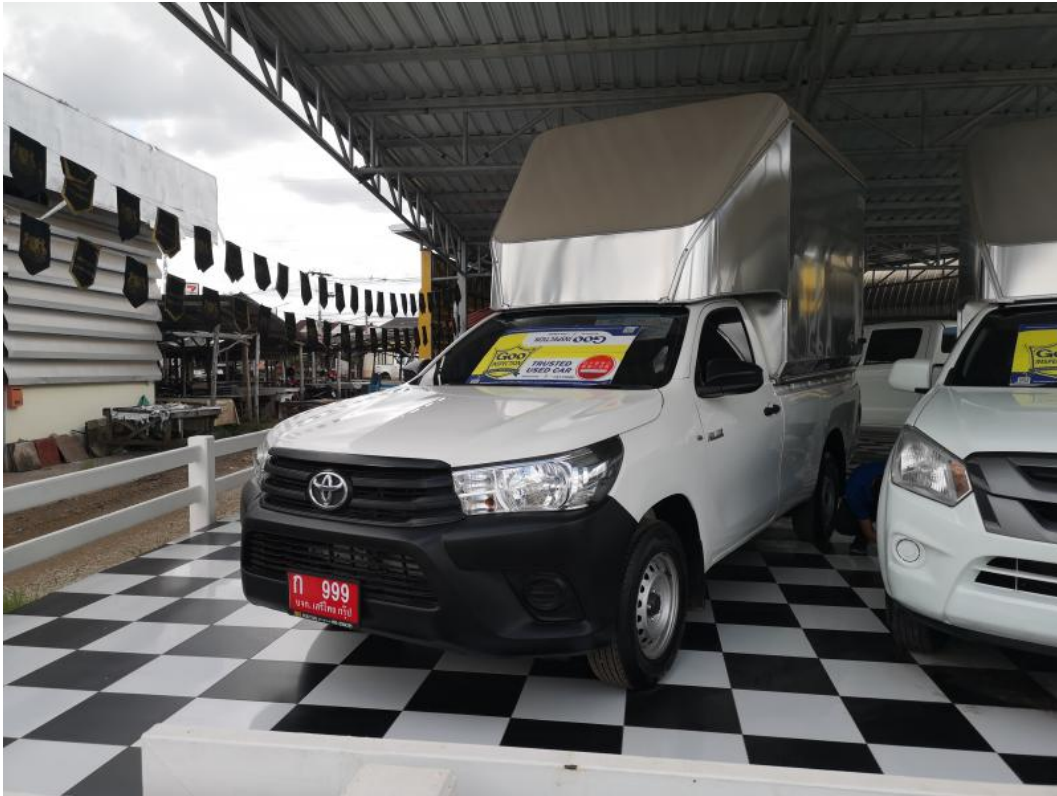
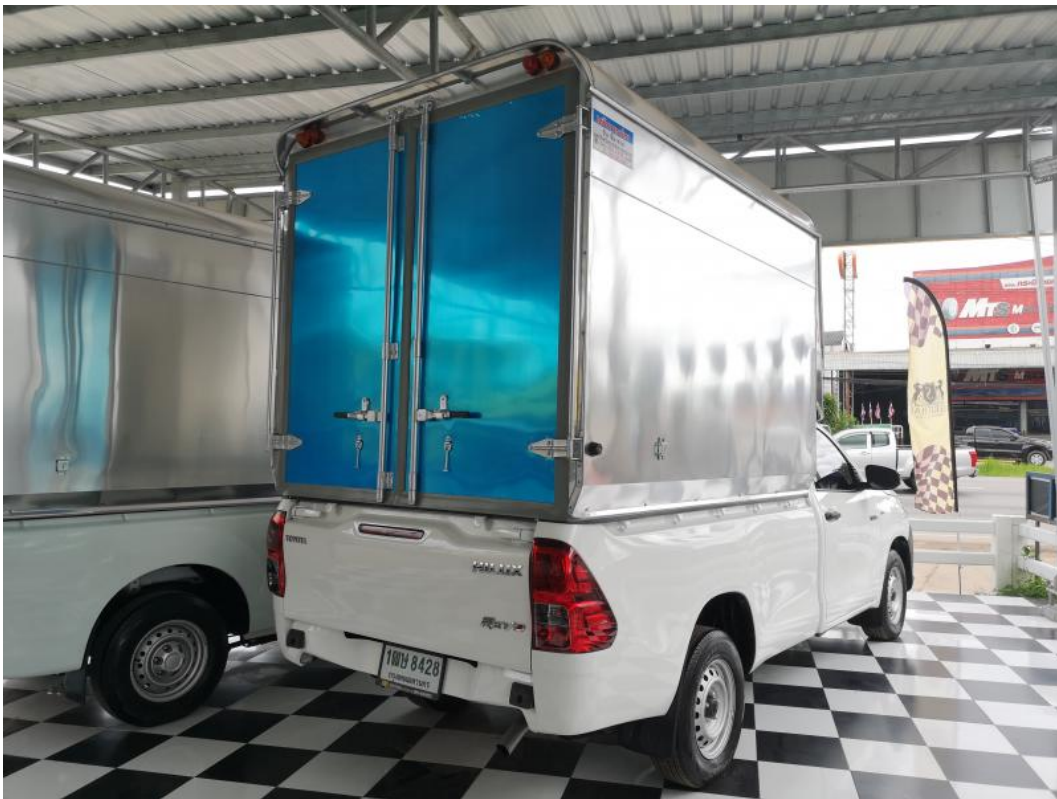
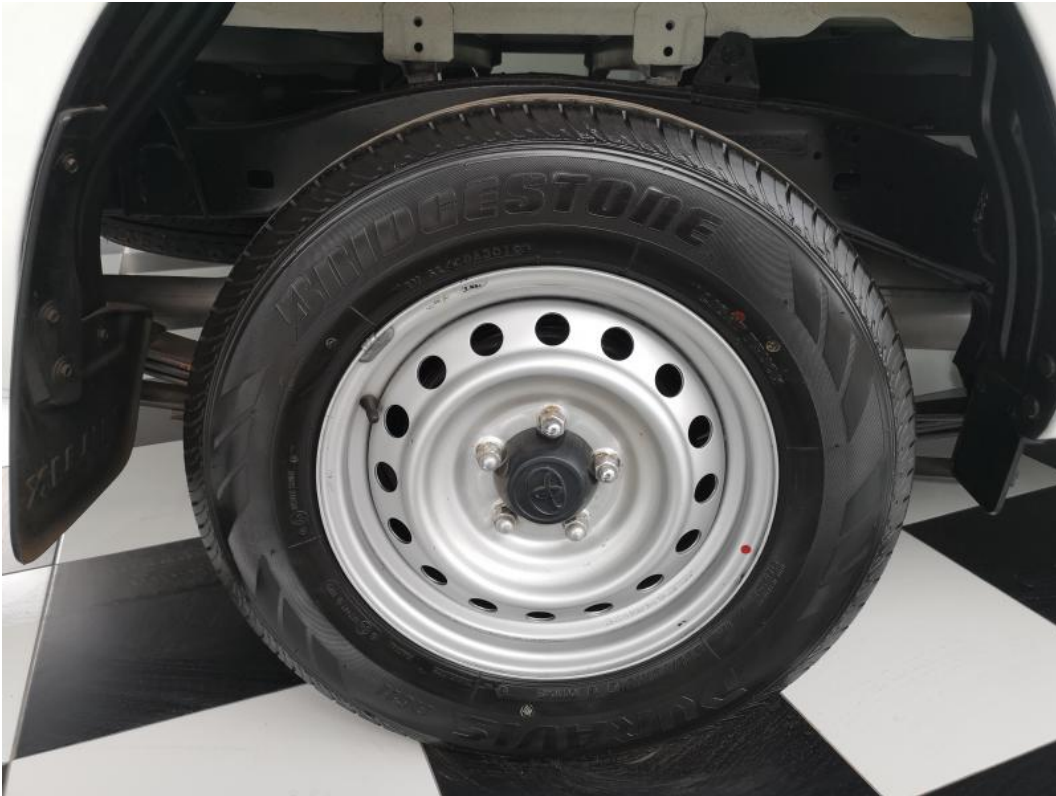
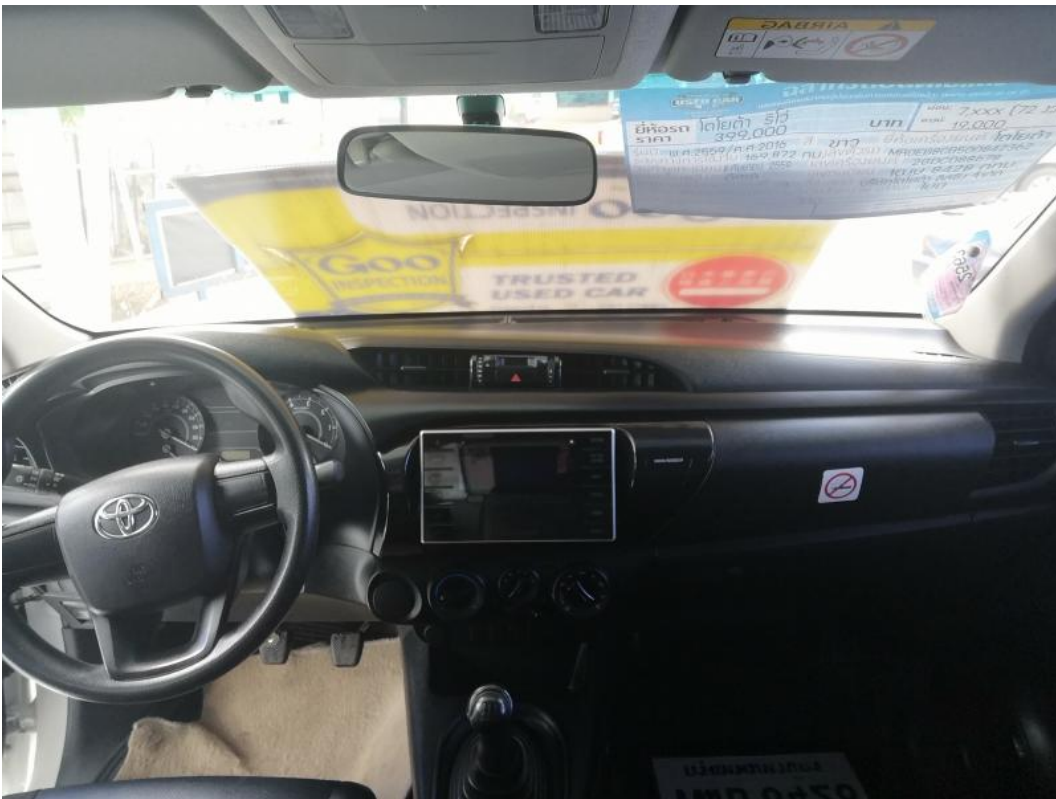
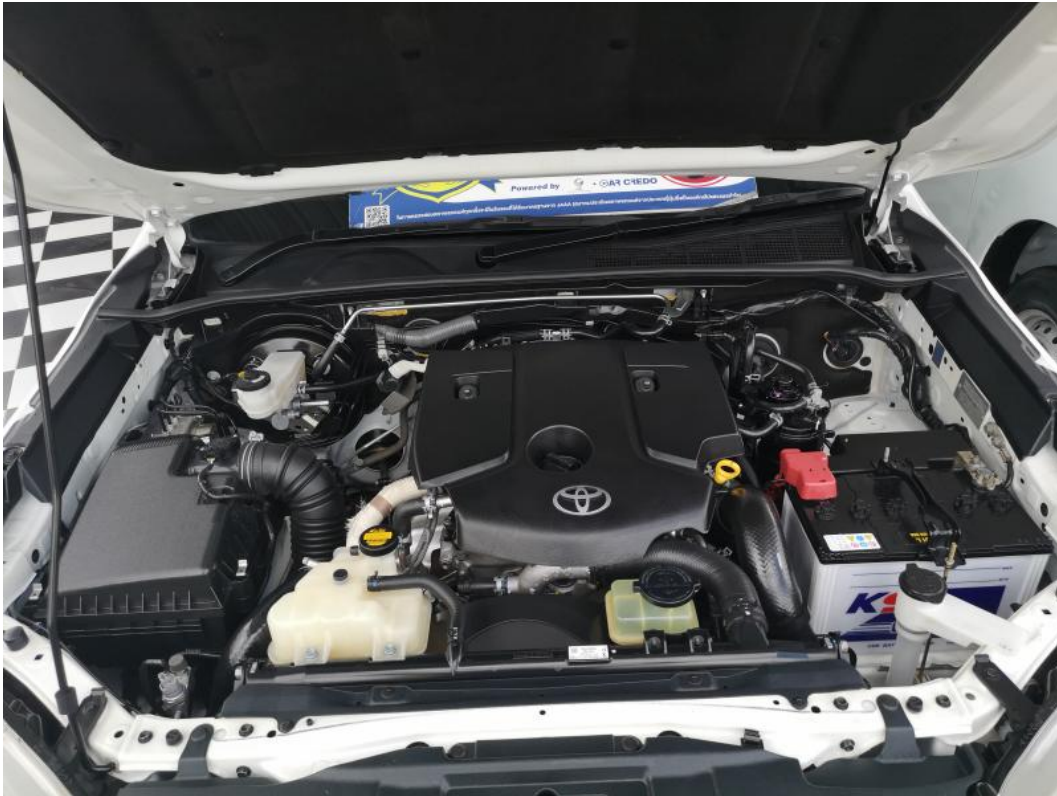
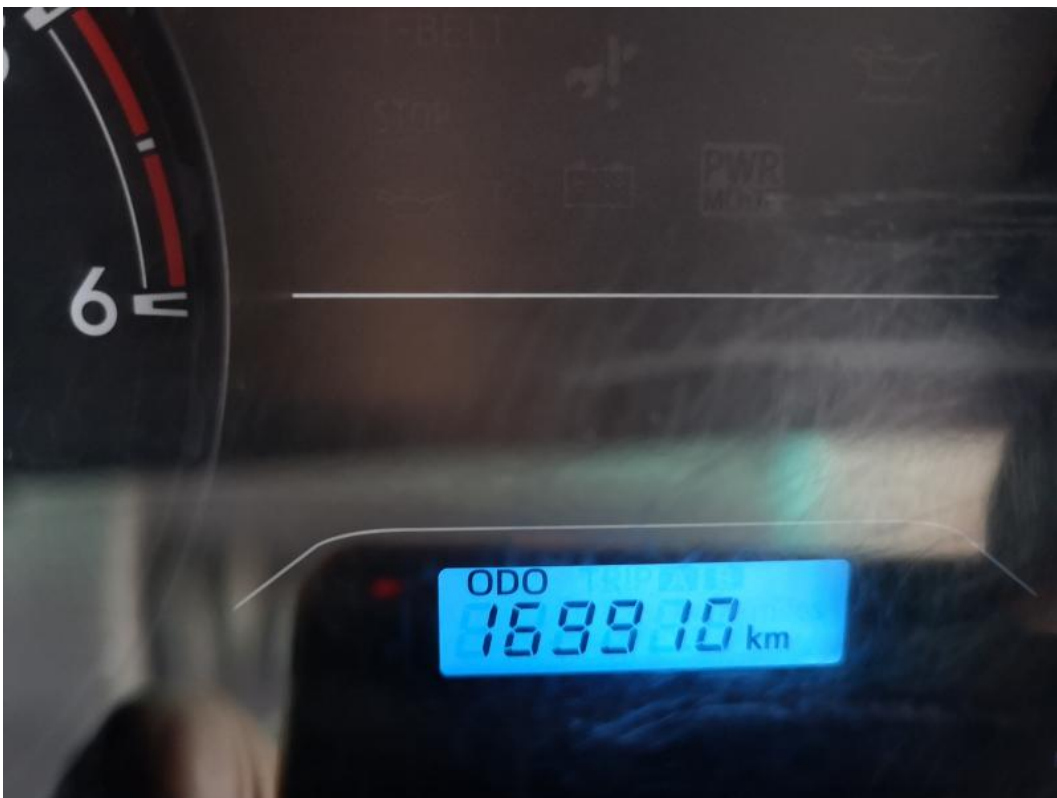
[บันทึก]
Right center panel ทำเครื่องหมายจากงานโลหะ มี
Left center panel ทำเครื่องหมายจากงานโลหะ มี
กระจกข้างซ้าย ไฟมรรอยขีดข่วน บางส่วน

[หน้าต่าง]
กระจกหน้ารถ หินกระเด็น ทั้งหมด

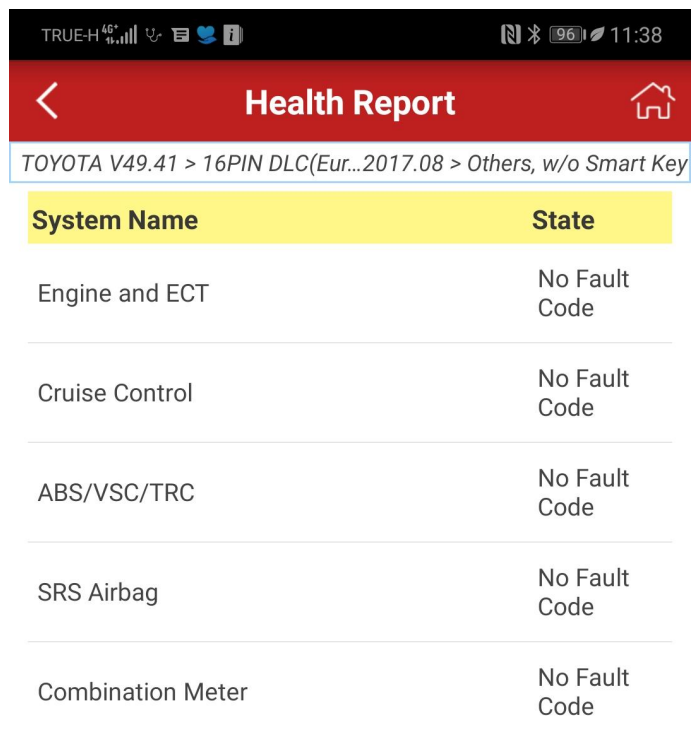
การวินิจฉัย CP 1

Health Report

TOYOTA V49.41 > 16PIN DLC(Eur...2017.08 > Others, w/o Smart Key

System Name	State
Engine and ECT	No Fault Code
Cruise Control	No Fault Code
ABS/VSC/TRC	No Fault Code
SRS Airbag	No Fault Code
Combination Meter	No Fault Code
