U-Car Grading Report

รายงานผลการตรวจเช็คสภาพรถยนต์
ภายใต้การดูแลของสมาคมการประเมินสภาพรถยนต์ประเทศไทย

รุ่น	TOYOTA HILUX		
สี	Deep blue		
รุ่นปี	2012	เลขไมล์	102,765กม.
แบบ	เลขตัวถัง	MR0YZ59G801114698

ภายนอก	★★★★☆
ภายใน	★★★★☆
โครงสร้าง	สภาพดีเยี่ยม
เครื่องยนต์	สภาพดี
วันที่ตรวจสอบ	2018/11/21
สาขา	Car Plus
ที่อยู่

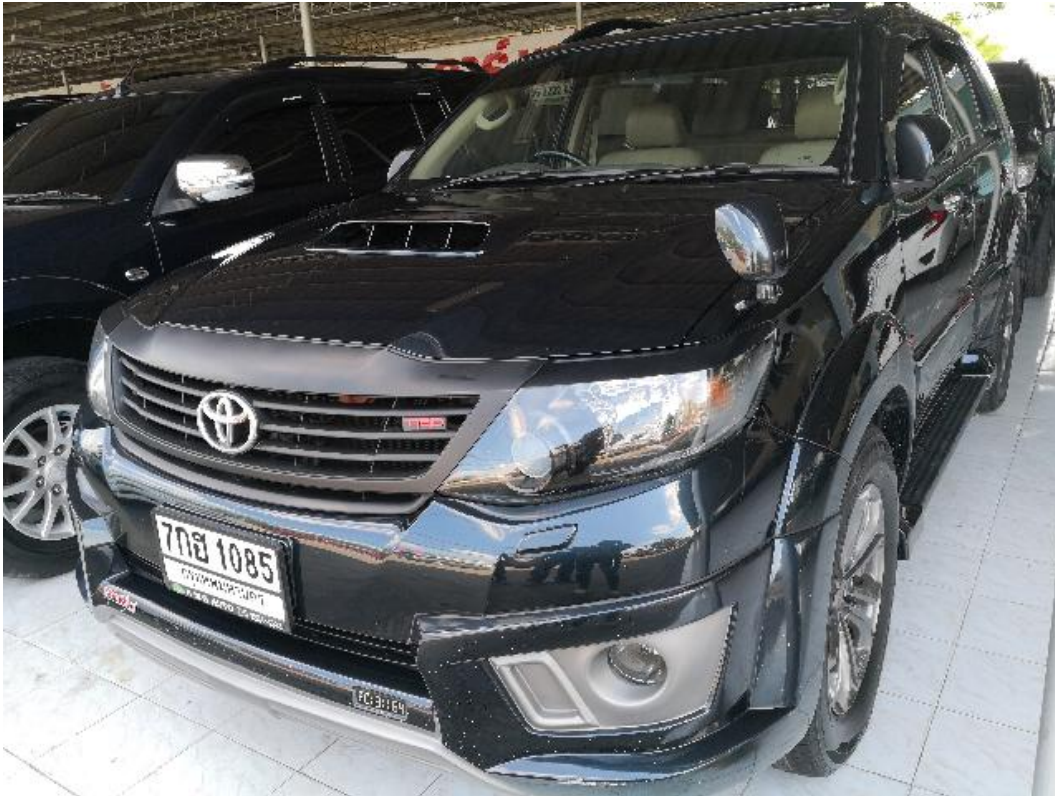
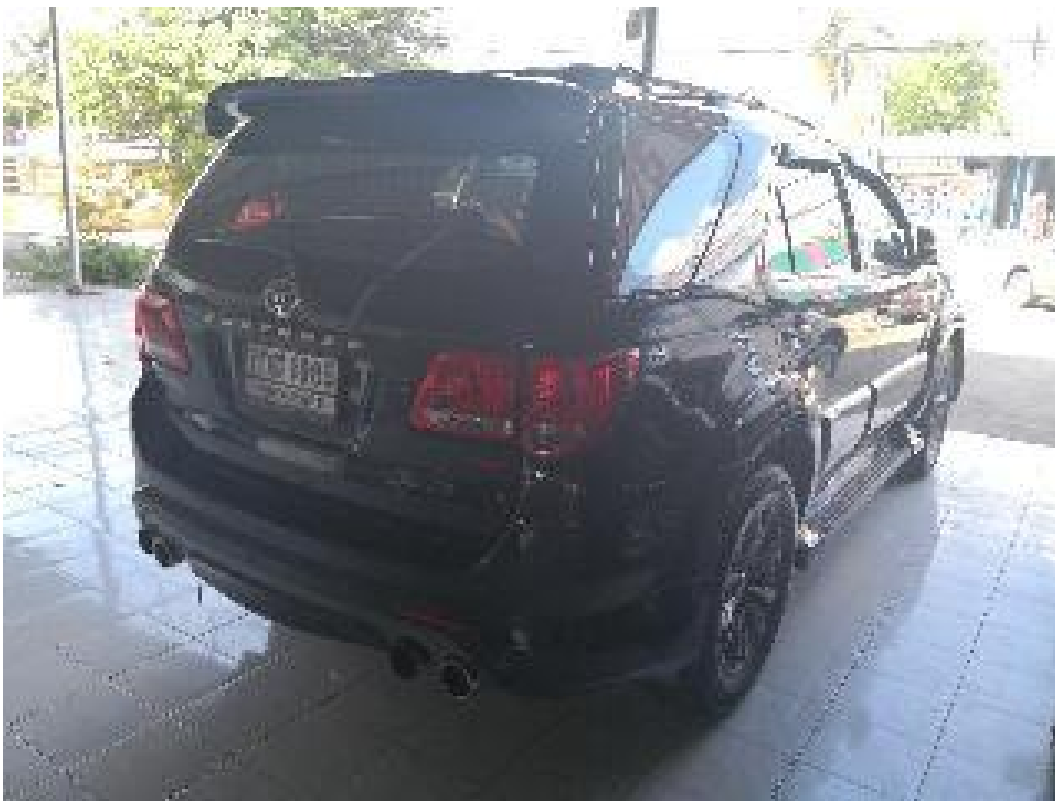
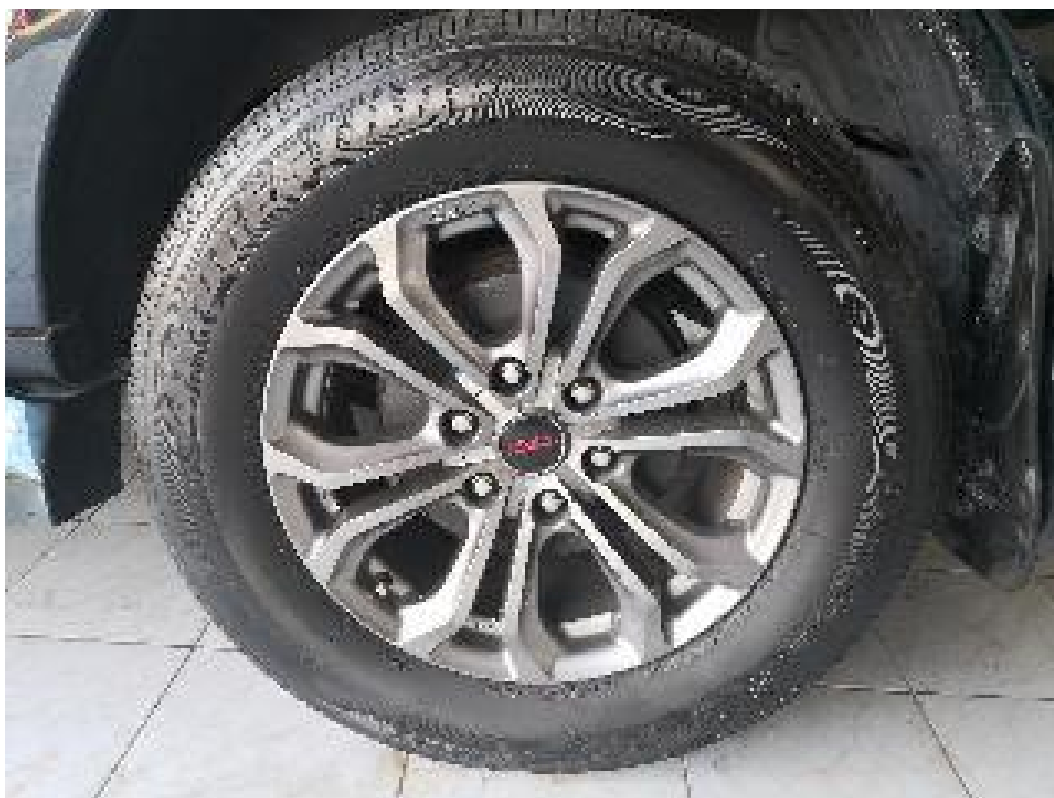
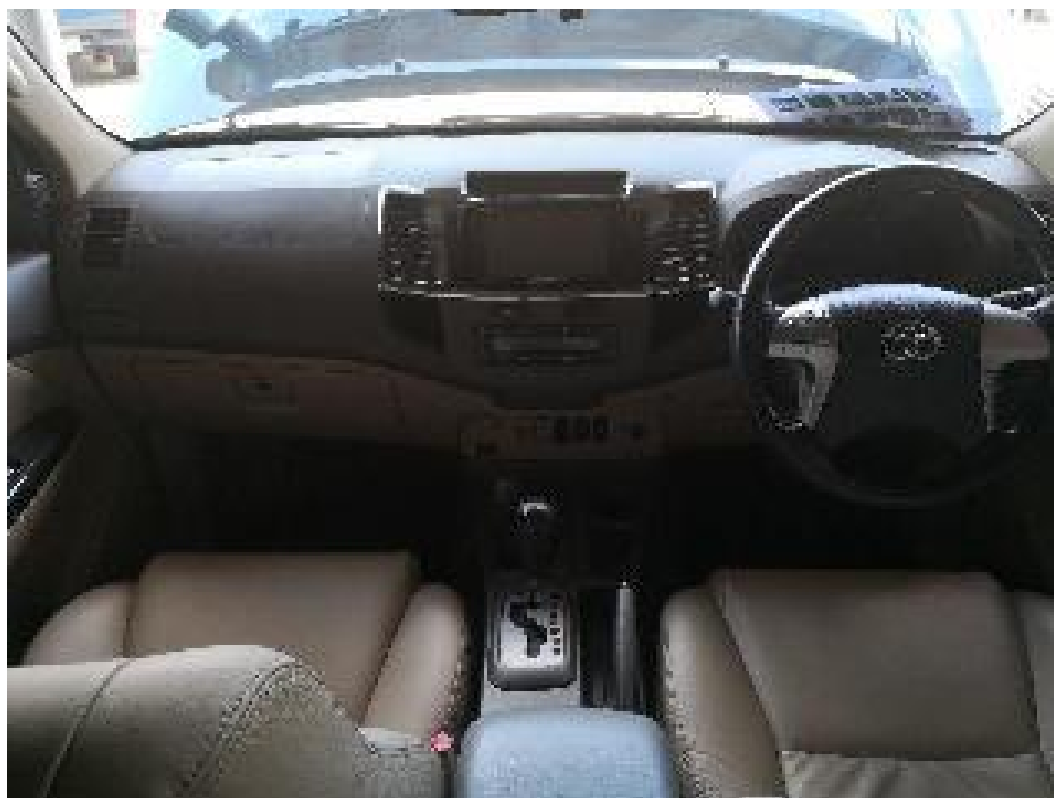
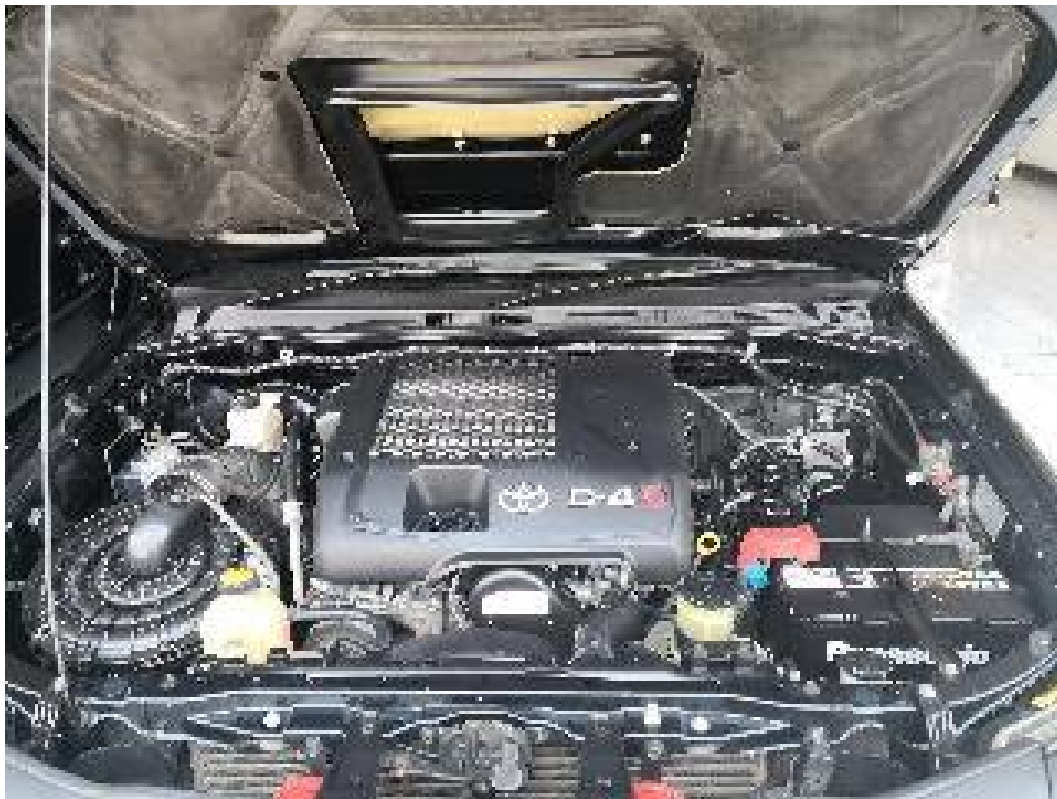
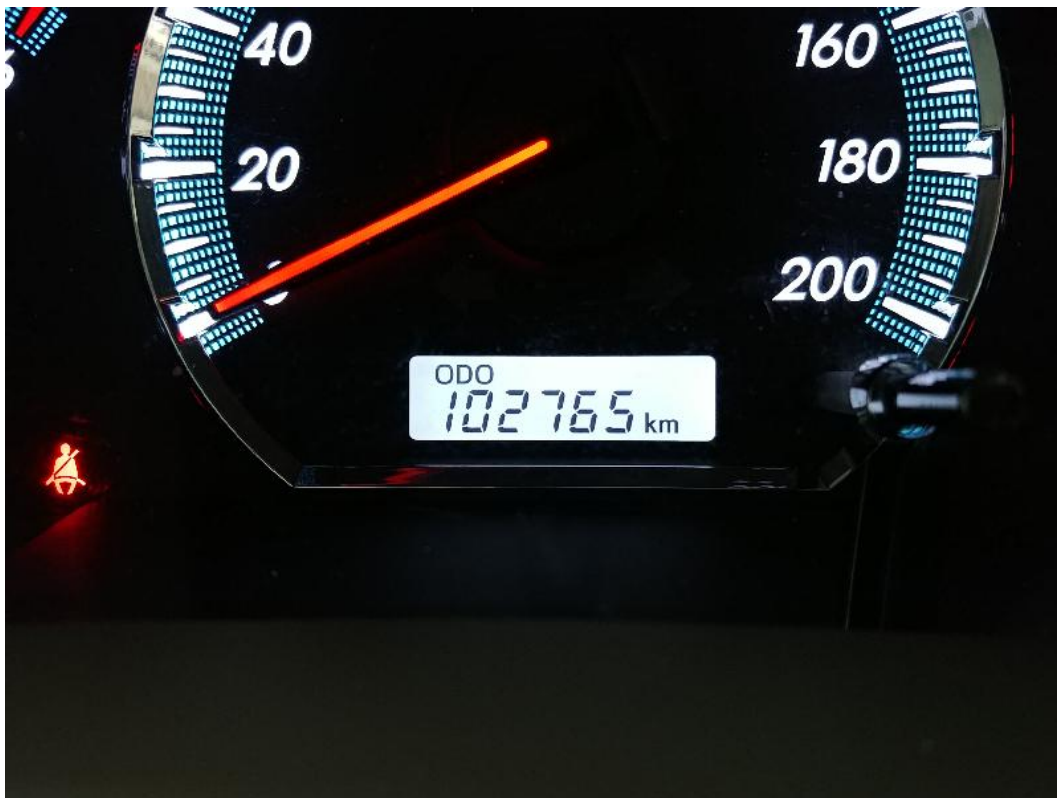
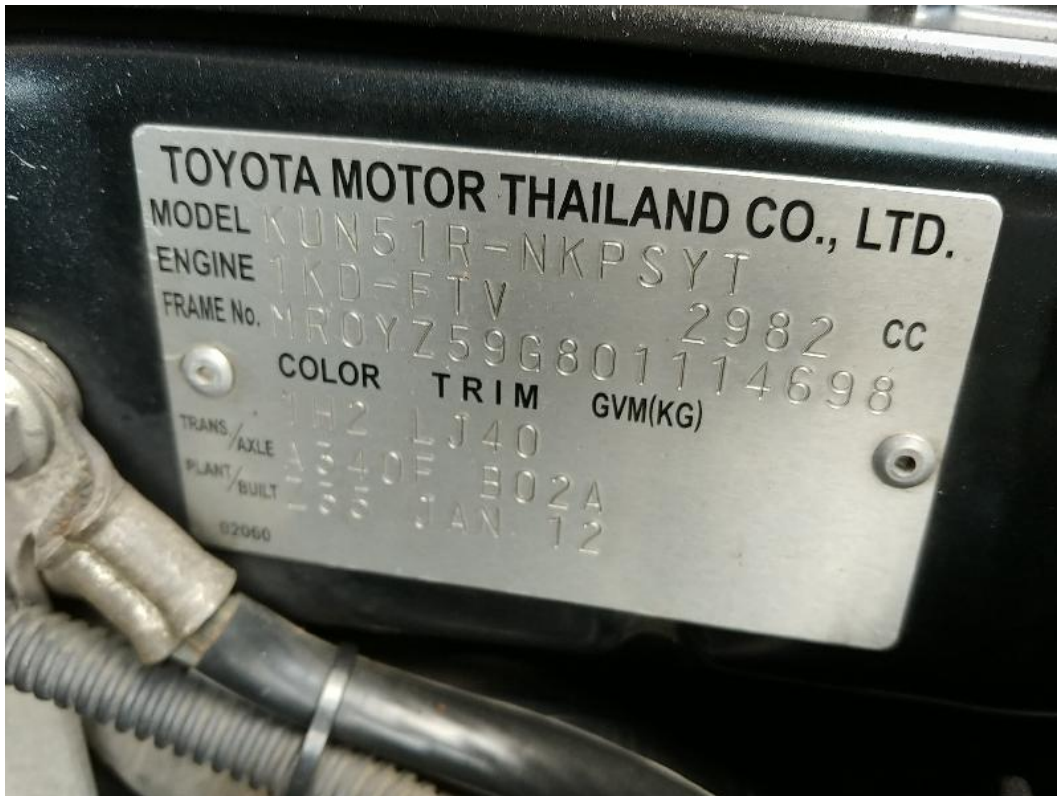
ดลอก นิดหน่อย เล็กน้อย Front left fender ★★★★★	รอยก้นหิน บางส่วน Bonnet / hood ★★★★★	ดลอก หรือDent ระดับกลาง เล็กน้อย Front bumper ★★★★★	รอยก้นหิน บางส่วน Front right fender ★★★★★
Front left tire, alloy wheel, wheel cover ร่องยางระดับ 5 ★★★★★			Front right tire, alloy wheel, wheel cover ร่องยางระดับ 5 ★★★★★
Front left door ★★★★★			Front right door ★★★★★
Left side step / side spoiler ★★★★★			Right side step / side spoiler ★★★★★
Rear left door ★★★★★			Rear right door ★★★★★
Left back tire, alloy wheel, wheel cover ร่องยางระดับ 5 ★★★★★			Right front tire, alloy wheel, wheel cover ร่องยางระดับ 5 ★★★★★
Left back fender ★★★★★			Right back fender ★★★★★
Roof ★★★★★	Trunk lid / boot lid ★★★★★	Back rear spoiler Under spoiler ★★★★★	Back rear bumper ★★★★★

[บันทึก]
กระจกข้างขวา ไร้รอยขีดข่วน บางส่วน

[หน้าต่าง]
กระจกหน้ารถ หินกระเด็น บางส่วน

[ภายใน]
การขัดสี รอยย่น, รอยขีดข่วน มี
ตกแต่อื่นๆ รอยขีดข่วน บางส่วน
Headliner รอยย่น SS
