# U-Car Grading Report

| รุ่น | FORD RANGER 2.0 | | |
| รุ่นปี | 2018 | เลขไมล์ | 100,860กม. |

| วันที่ตรวจสอบ | 2021/11/24 |

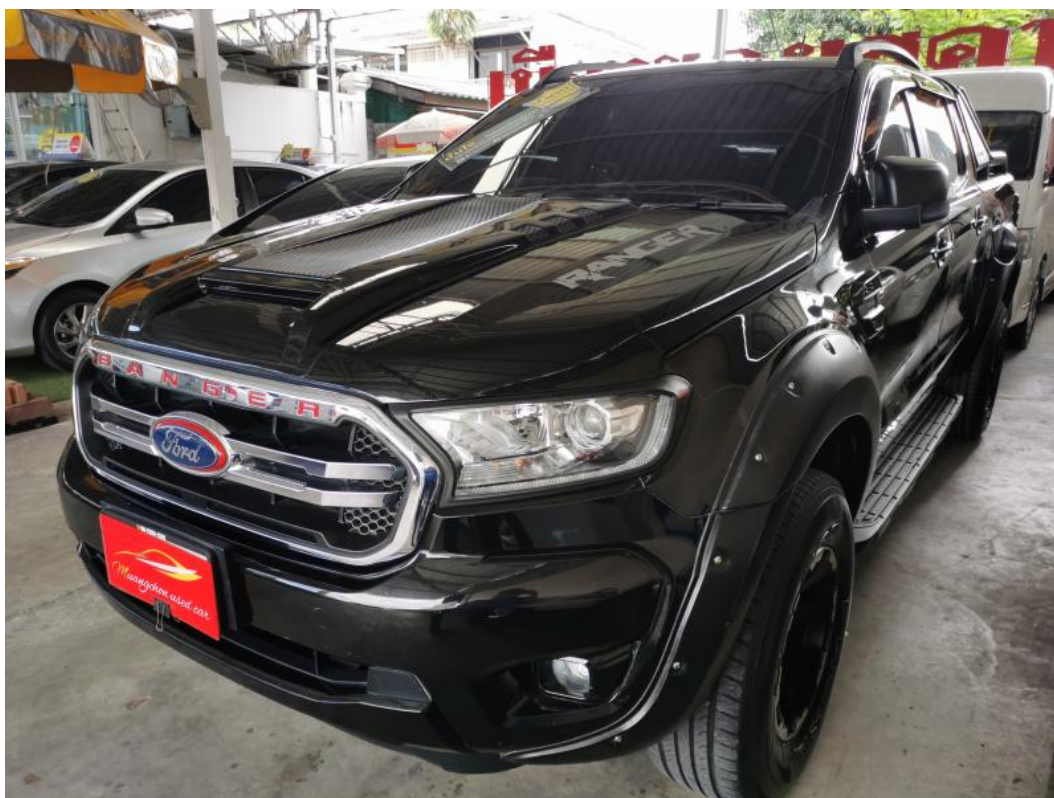
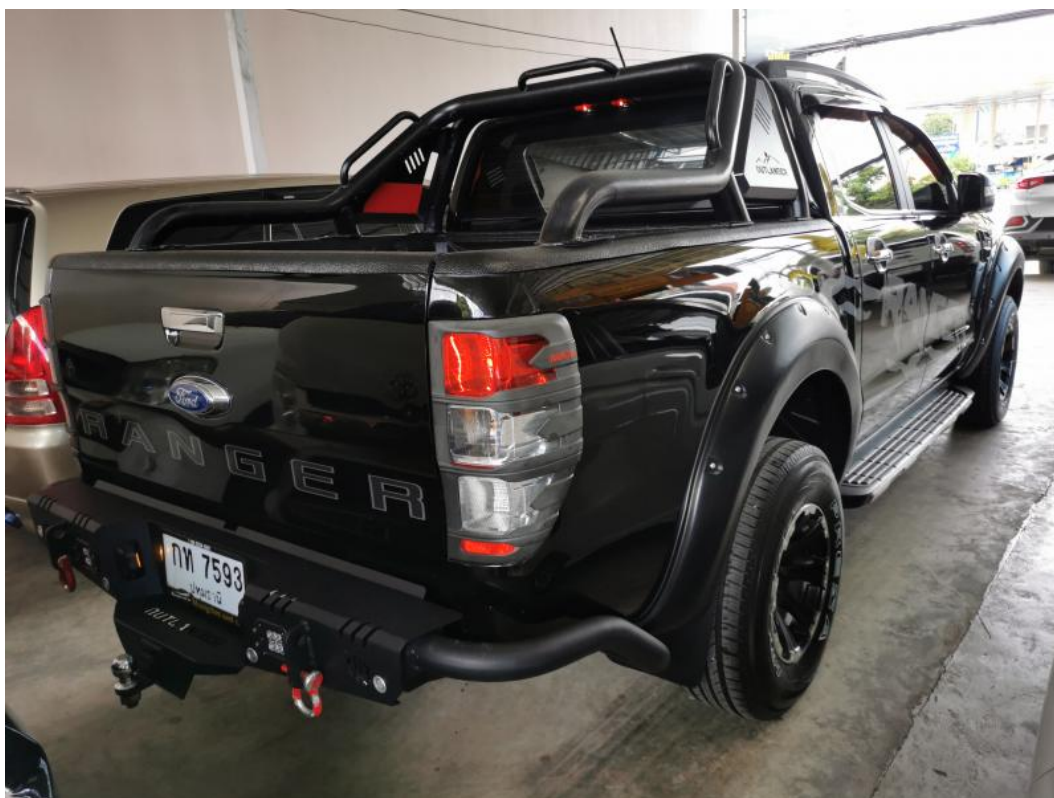
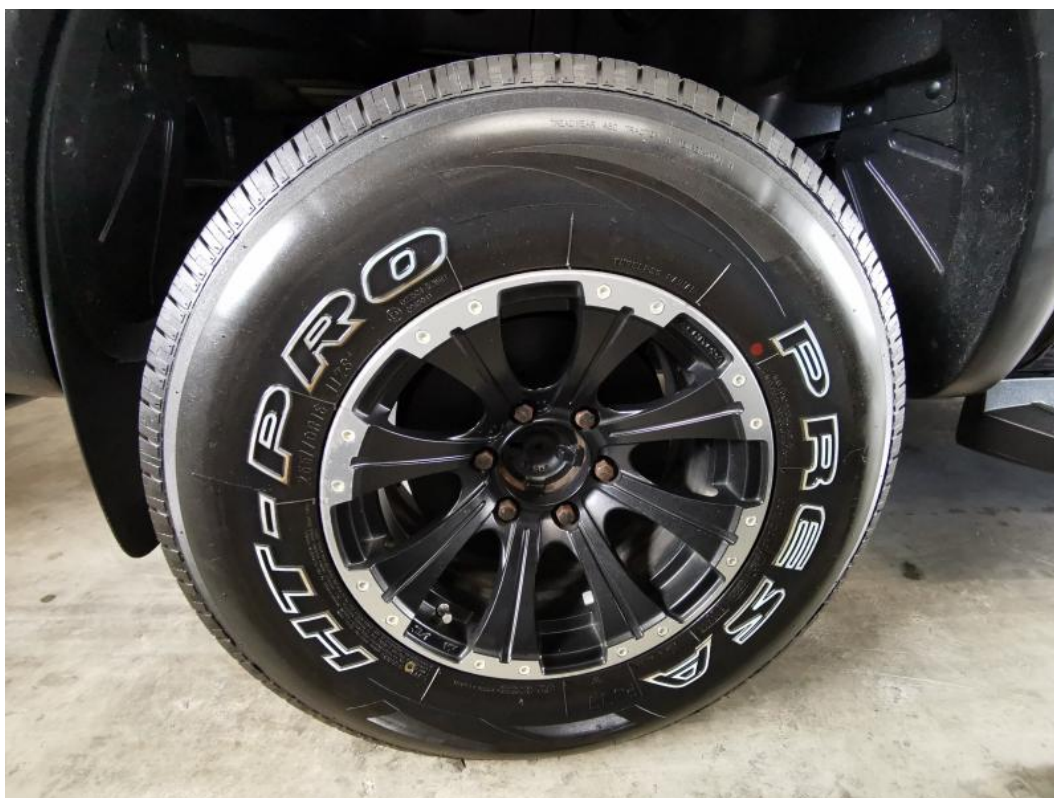
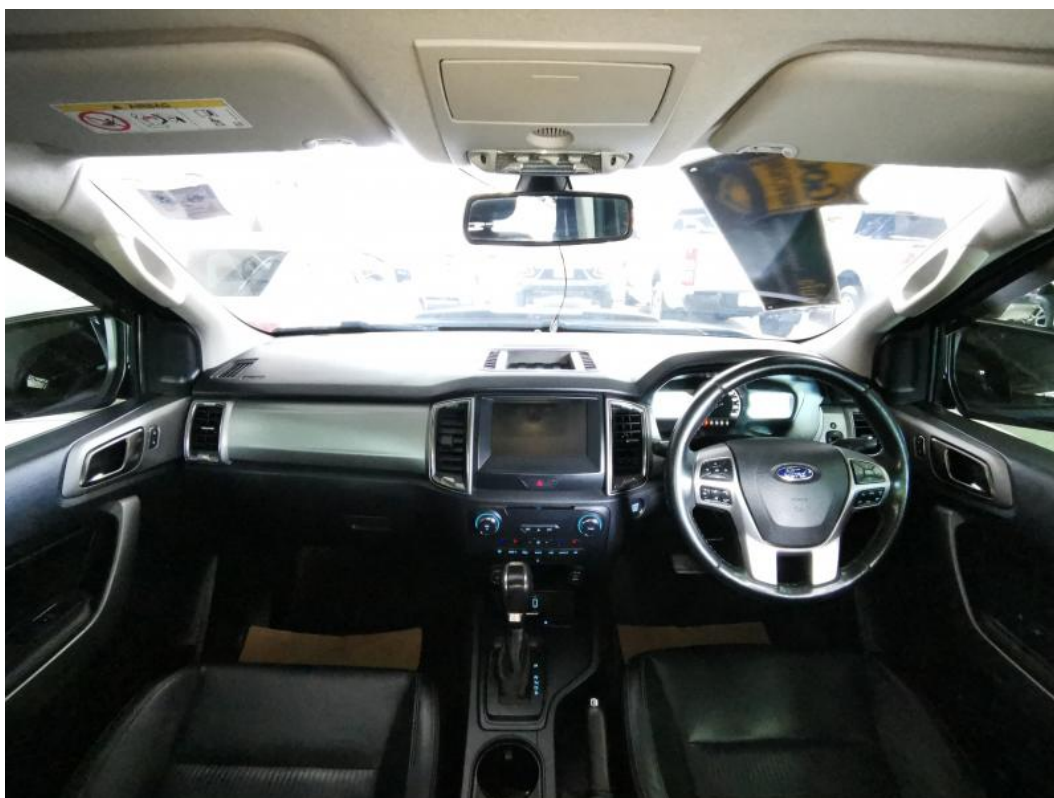
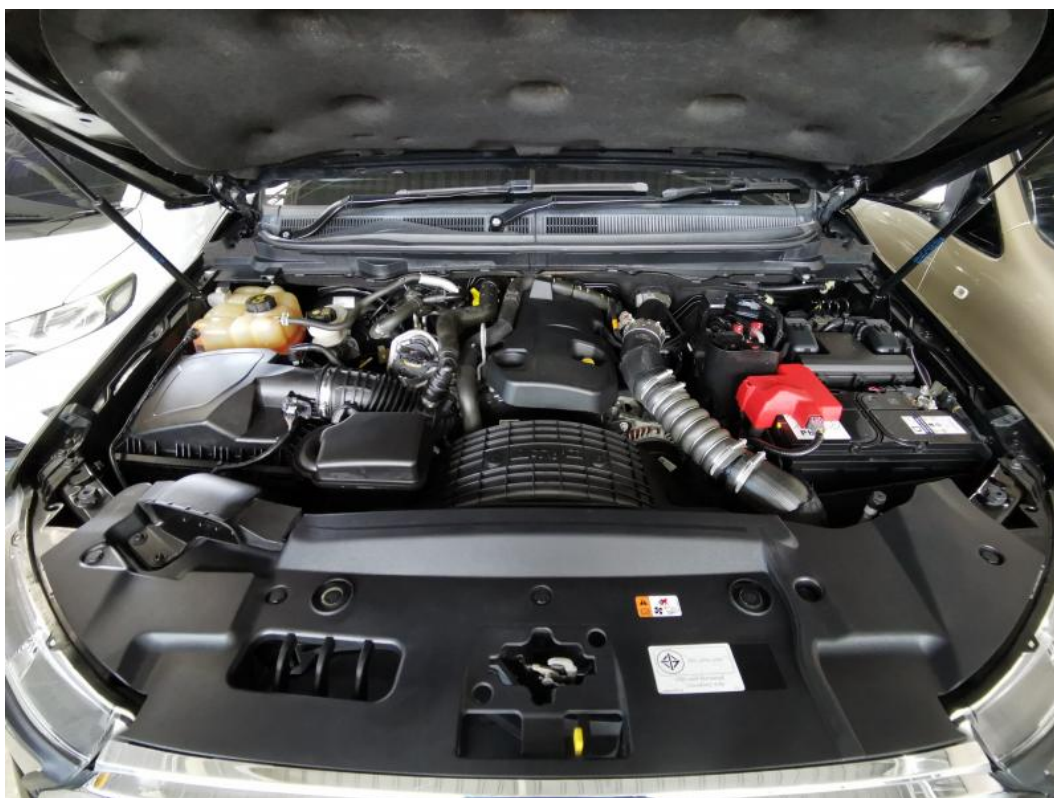
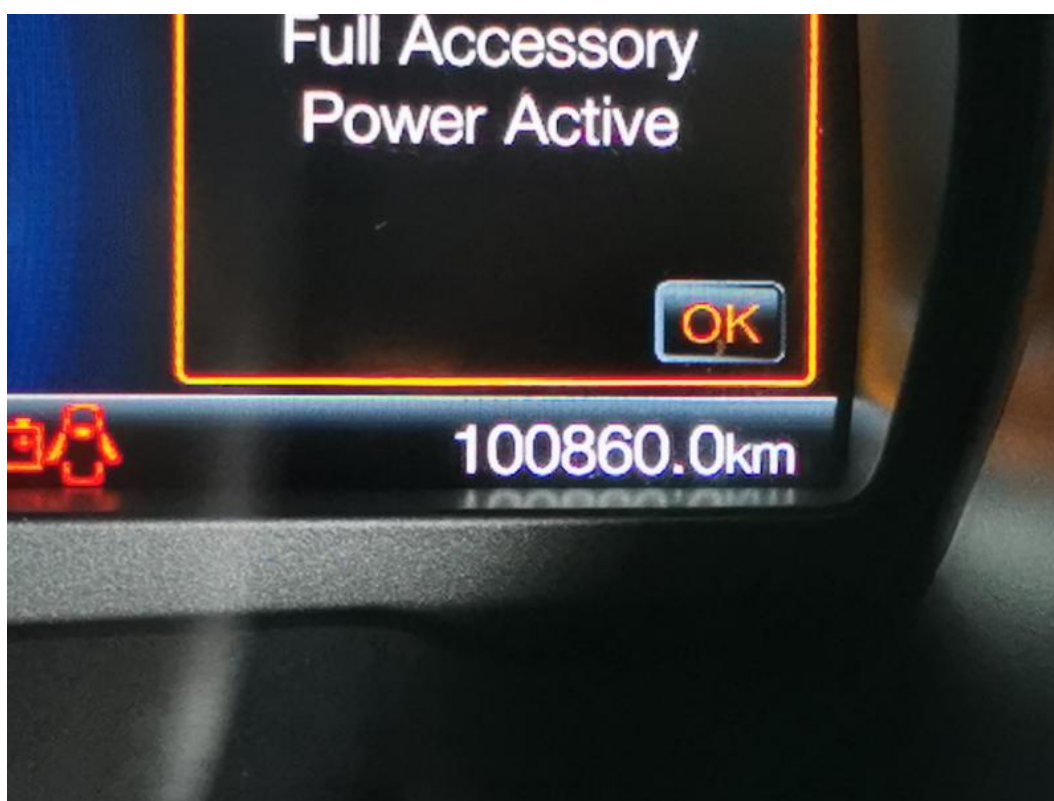
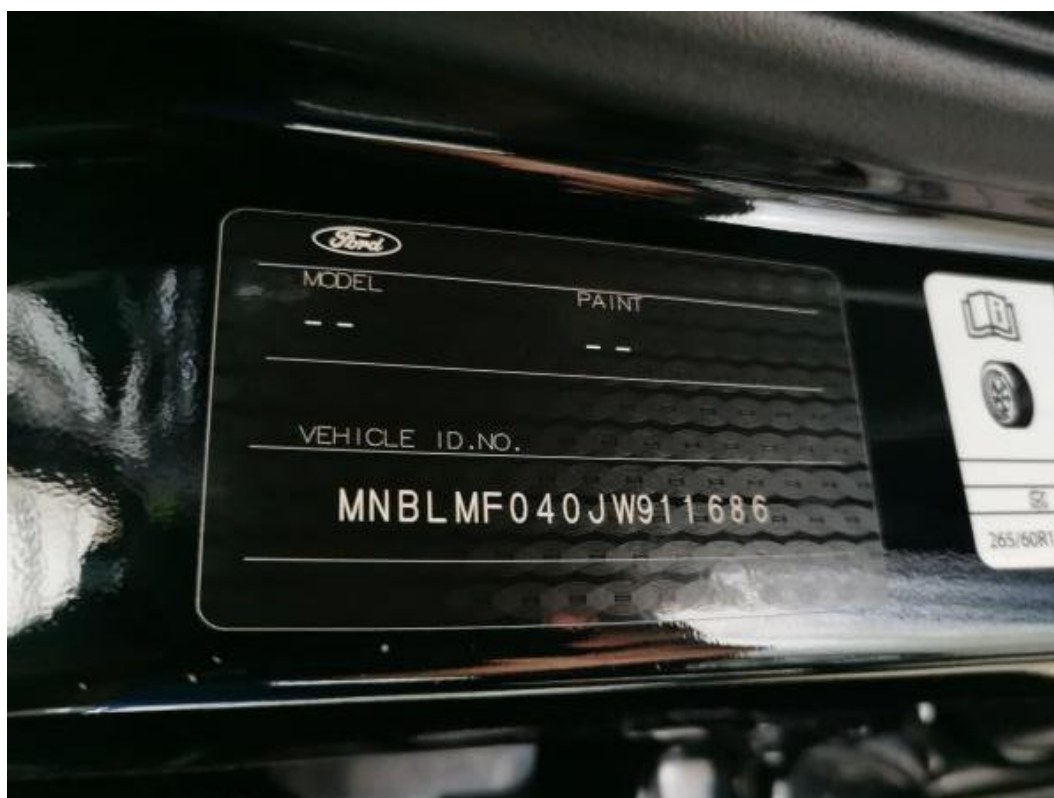
การวินิจฉัย CP 1

| System Name | Status |
|---|---|
| BCMII (Body Control Module) | Find Fault Code 1 |

| DTCs | Description | Status |
|---|---|---|
| B1313:15-48 | Internal Lighting Output | CMDTCs |
