U-Car Grading Report

รายงานผลการตรวจเช็คสภาพรถยนต์
ภายใต้การดูแลของสมาคมการประเมินสภาพรถยนต์ประเทศไทย

รุ่น	TOYOTA YARIS 1.2		
สี	Black	หมายเลขทะเบียน (Plate number)	4กข7935
รุ่นปี	2014	เลขไมล์	150,652กม.
แบบ	เลขตัวถัง	MR2K39F3201062122

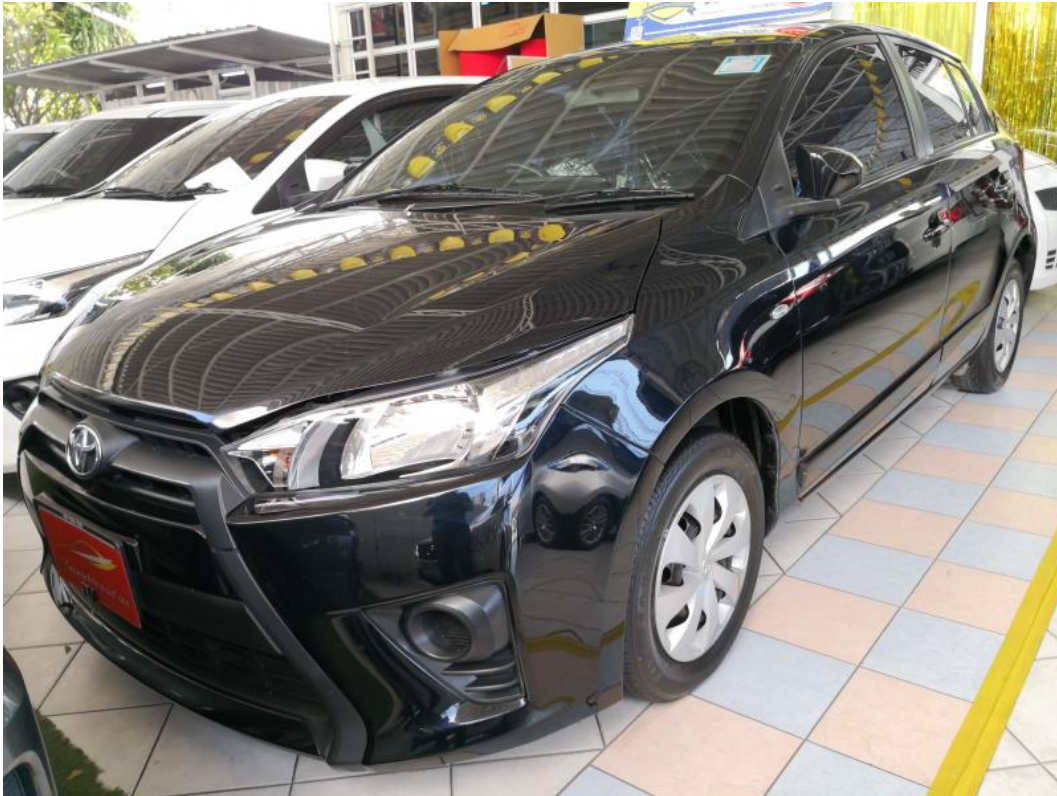
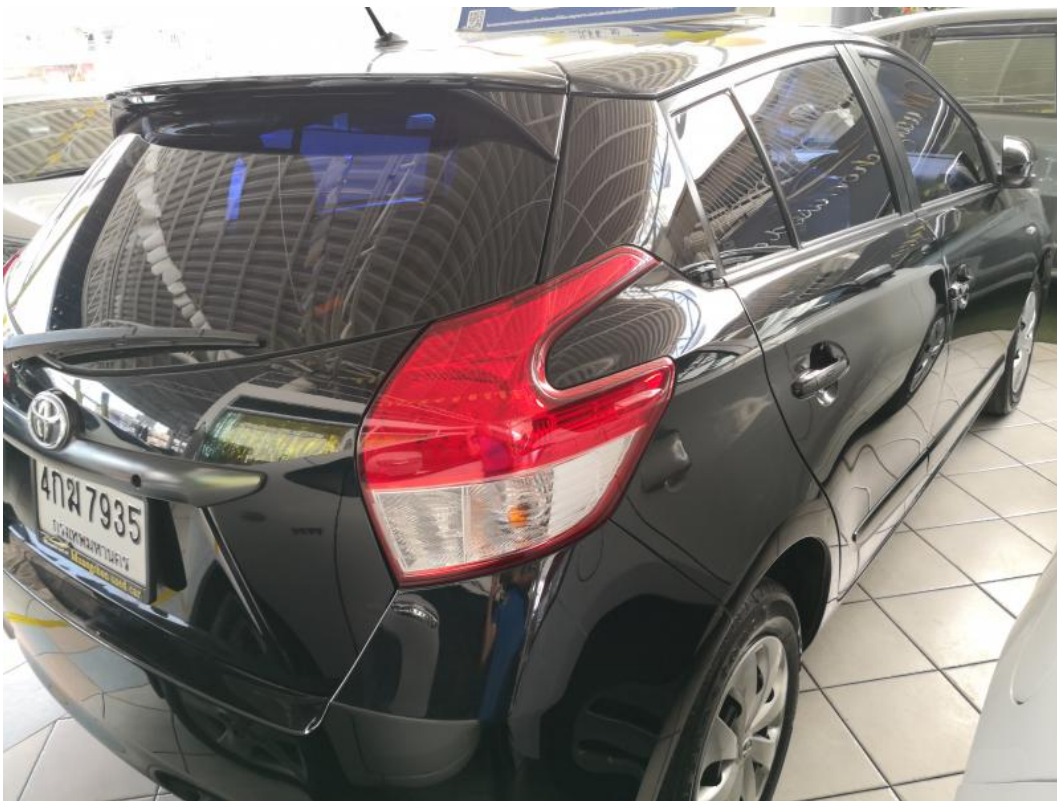
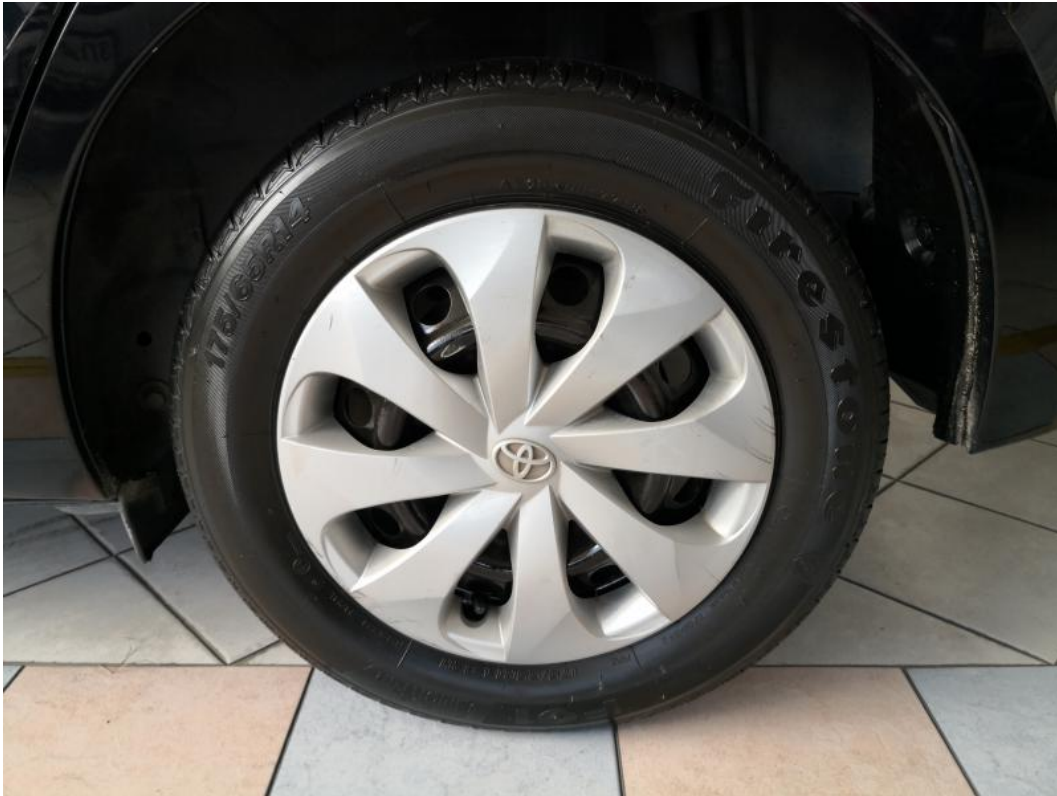
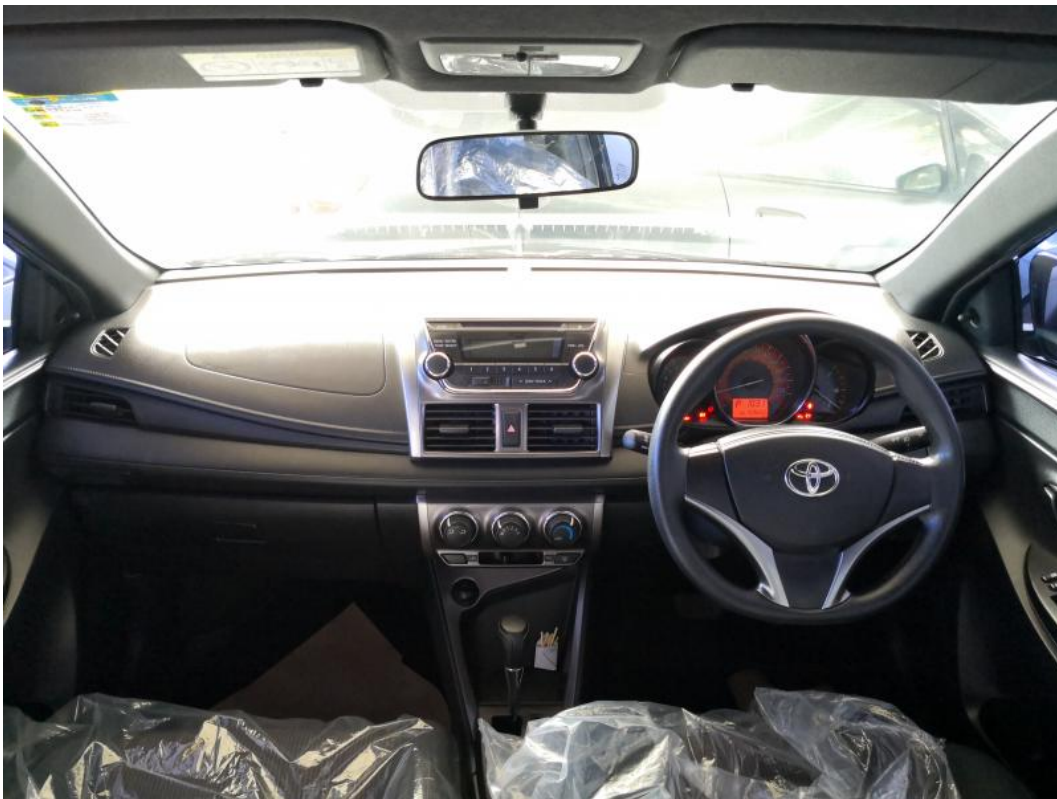
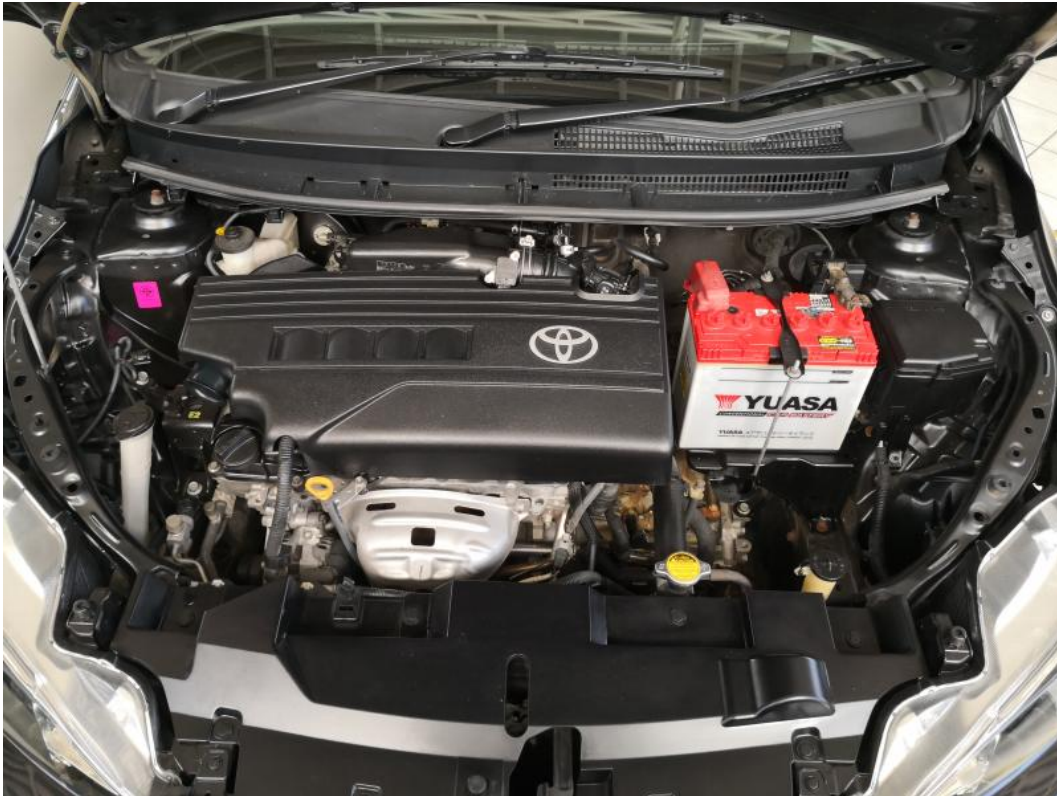
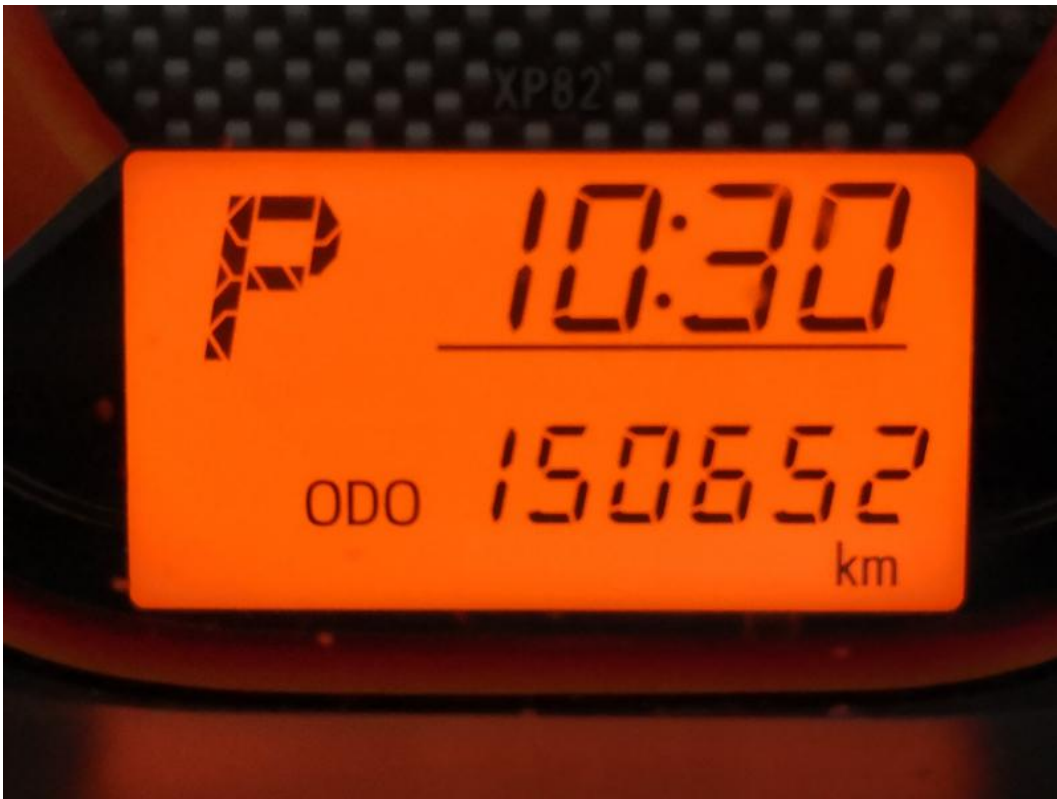
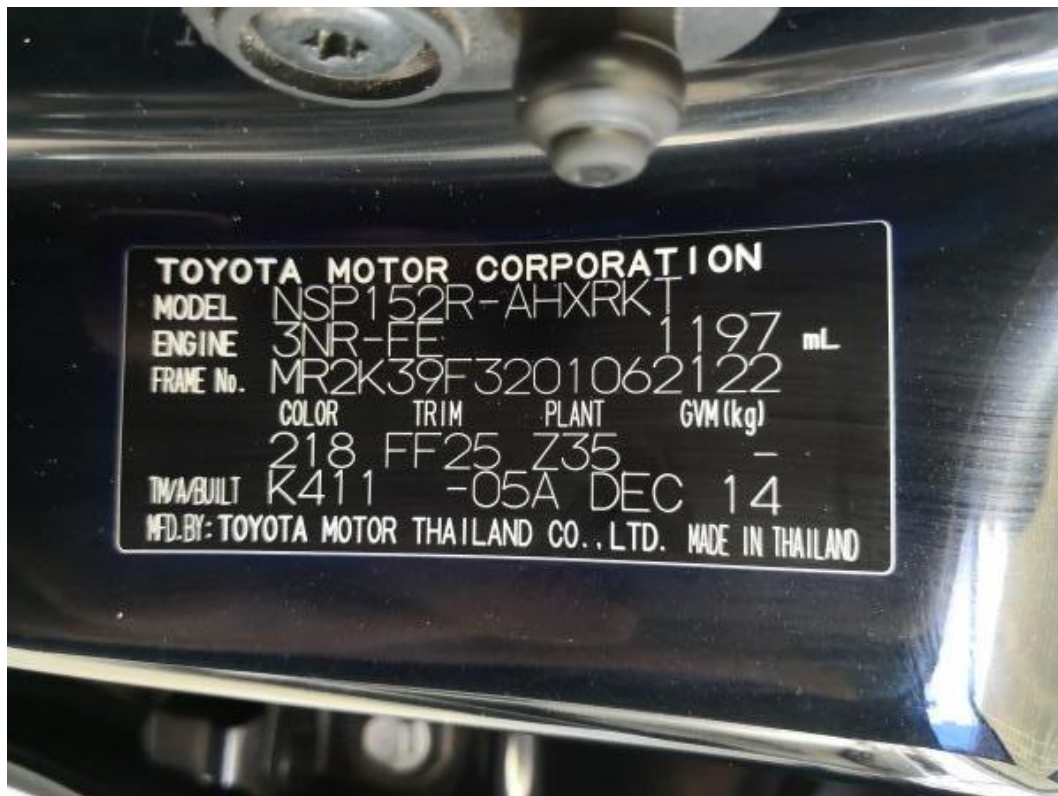
[บันทึก]
 ฝาครอบล้อ รอยแยก,รอยขีดข่วน S
 กระดกข้างขวา ไฟมัลติฟังก์ชัน บางส่วน
 กระดกข้างซ้าย ไฟมัลติฟังก์ชัน บางส่วน
 Door handle ถลอก มี

[หน้าต่าง]
 กระดกหน้าต่าง หินกระเด็น บางส่วน

[ภายใน]
 พื้นพรม คราบ SS
